<b>CONERGE</b> A Engenharia das NRs	  <b>COPERSUCAR</b>	<b>COPERSUCAR - SANTOS / SP</b>	
<b>RELATÓRIO DE INSPEÇÃO NR-35</b>		Relatório 35-0118	Página 1
		Obra 2491	Revisão 0

# INSPEÇÃO NR-35 EM LINHA DE VIDA

## COPERSUCAR - SANTOS / SP

### ARM. XI - BRF05

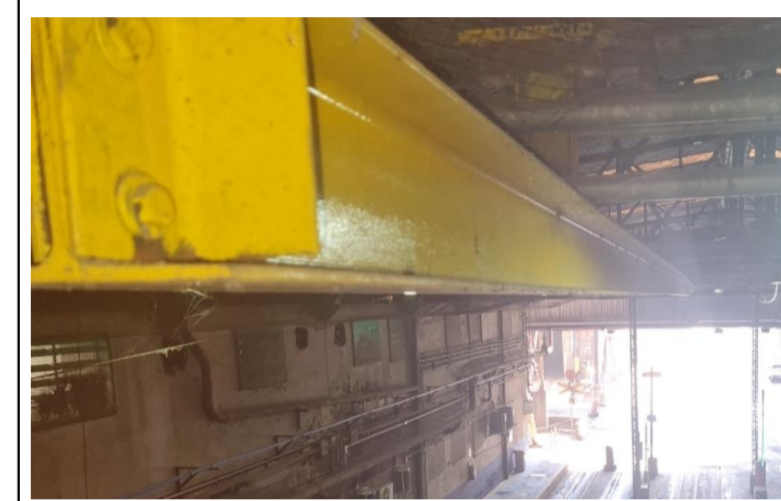
Nº	LOCAL INSPECIONADO	TIPO DE INSPEÇÃO	REGIÃO	SITUAÇÃO ENCONTRADA	RECOMENDAÇÃO	PRIORIDADE	FOTO
1	<b>IDENTIFICAÇÃO</b>	EXTERNO	LADO ENTRADA	Foi evidenciado que a linha de vida da rua 2 não possui identificação.	Necessário que a sinalização da identificação da linha de vida seja destacada em localização claramente visível e de fácil compreensão.	P-2

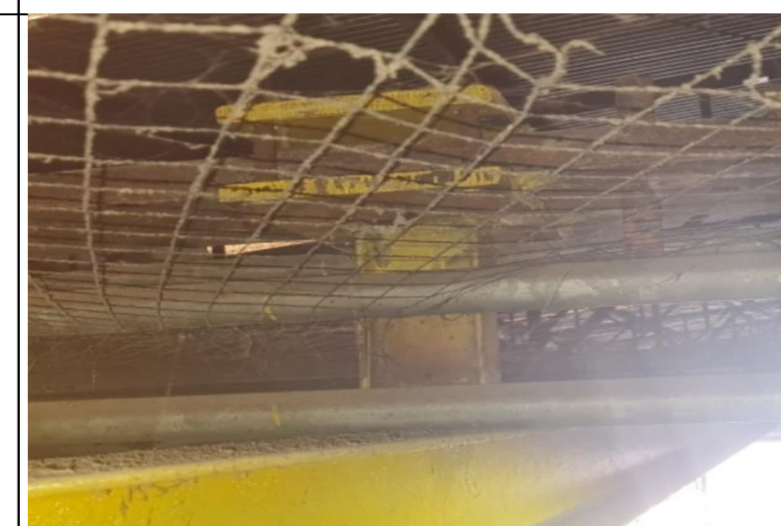
2	<b>SUPORTES DE ANCORAGEM - INTEGRIDADE</b>	EXTERNO	LADO ENTRADA	Foi verificado que o suporte de ancoragem está com pontos de corrosão.	Necessário realizar a tratamento e pintura no suporte de ancoragem.	P-1

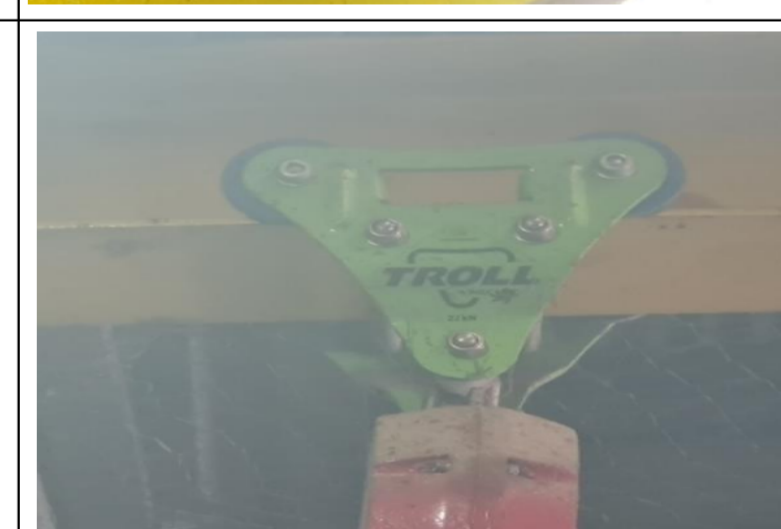
3	<b>TROLLEY</b>	EXTERNO	LADO ENTRADA	Foi verificado que o trolley está com sujidade.	Necessário a retirada do equipamento para procedimentos de manutenção.	P-3

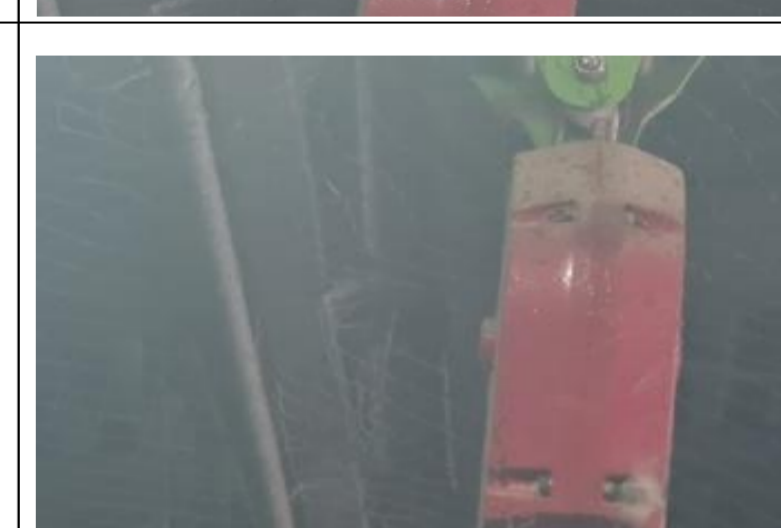
4	<b>TRAVA QUEDAS</b>	EXTERNO	LADO ENTRADA	Foi evidenciado que o trava quedas esta com acumulo de sujidade.	Necessário a retirada do equipamento para procedimentos de manutenção.	P-3

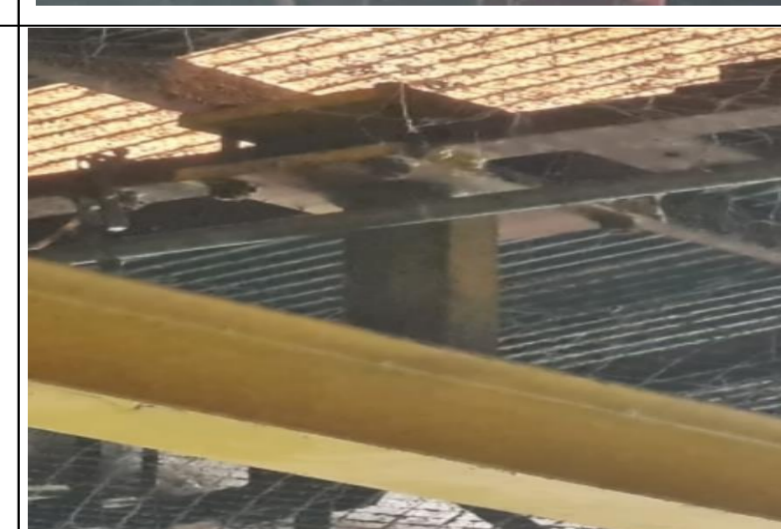
5	<b>SUPORTES DE ANCORAGEM - INTEGRIDADE</b>	EXTERNO	LADO SAÍDA	Foi verificado que o suporte de ancoragem está com pontos de corrosão.	Necessário realizar a tratamento e pintura no suporte de ancoragem.	P-2
