RELATÓRIO DE INSPEÇÃO DE VASO DE PRESSÃO

GB TERMINAIS BRASIL

**TAG: RA-02****RESERVATÓRIO DE AR COMPRIMIDO**

TAG : RA-02
Descrição : RESERVATÓRIO DE AR
Área : Oficina mecânica
Relatório : 2288
Obra : 1898/15
Tipo de Inspeção : **Extraordinária**
Inspeção Realizada : **Externa**
Data do Relatório : 02/09/15
Data do Início da Inspeção : 14/08/15
Data do Término da Inspeção : 14/08/15
Proprietário : GB TERMINAIS BRASIL
Fone/Fax : (13) 3278 4028
Localização : Avenida Ismael coelho de Souza, S/N, Armazém 31,
Bairro Estuário, Santos-SP.
Contato : Engº Ronaldo de Faria

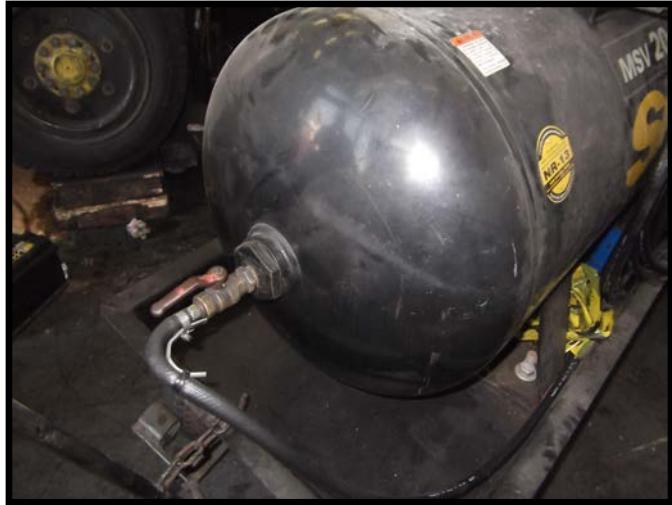
FOTO 01

- Tampos encontram-se em condições físicas satisfatórias; (**FOTO 01 e 02**)
 - Casco encontra-se em bom estado de conservação; (**FOTO 03**)
 - Pintura em geral do equipamento em boas condições; (**FOTO 03**)
 - Sistema de drenagem em condições satisfatórias; (**FOTO 04**)
 - Conexões encontram-se em bom estado de conservação; (**FOTO 05**)
 - Instrumentos encontram-se em bom estado de conservação; (**FOTO 05**)
 - Válvula de bloqueio encontra-se em boas condições físicas. (**FOTO 06**)

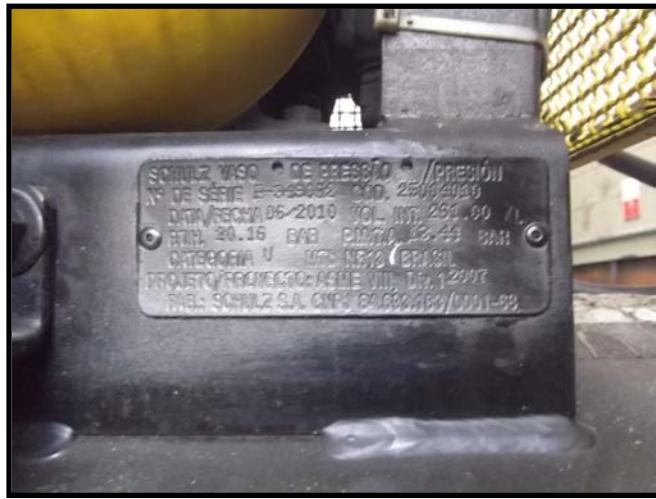
FOTO 07

- Foi observado que as plaquetas de identificação do fabricante instaladas no motor e no vaso, encontram-se com divergência de informações. (**FOTO 07 e 08**)

- Necessário verificar com o fabricante as informações corretas a respeito do vaso, pois as informações disponibilizadas nas plaquetas encontram-se com divergência;
 - Necessário a substituição das plaquetas instaladas por uma nova plaqueta onde as informações não apresentem divergências.

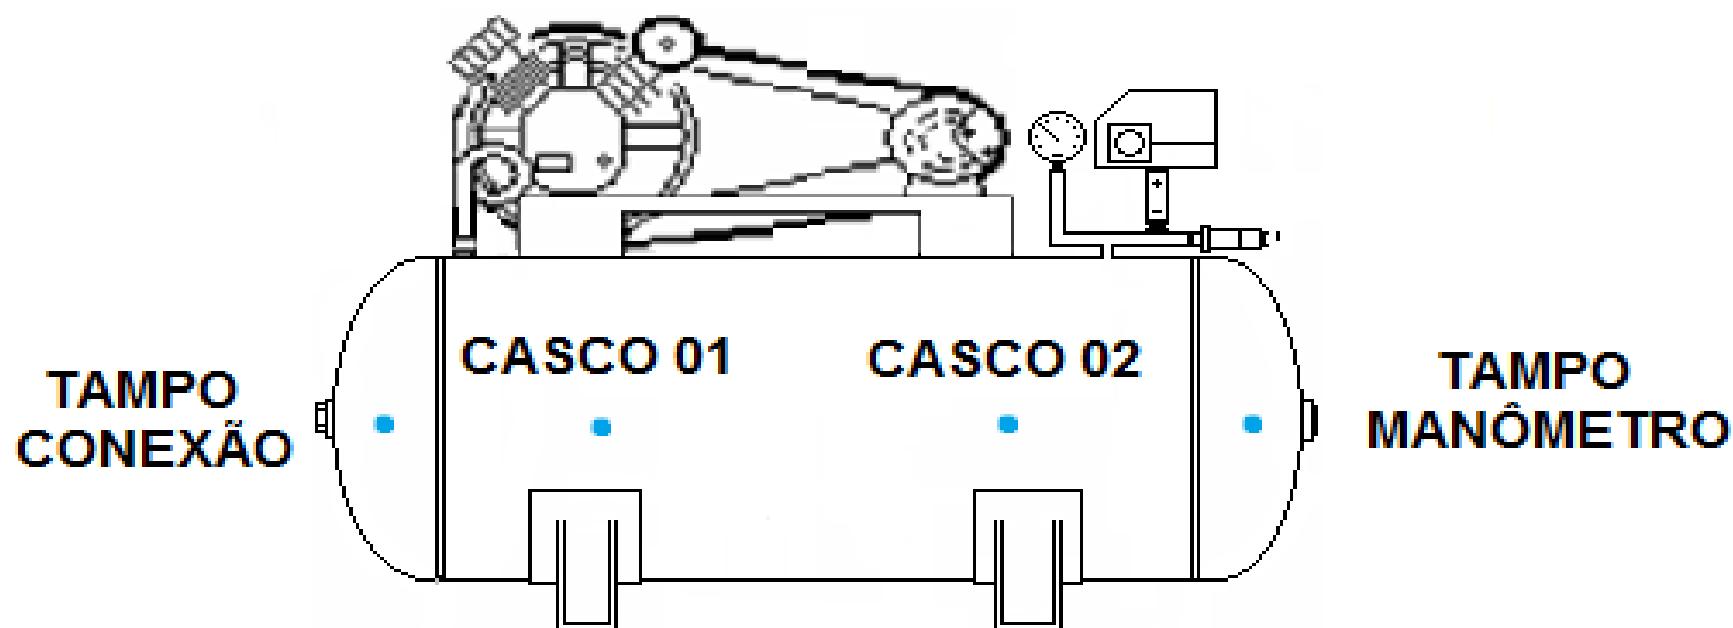
CROQUI DO ENSAIO

LAUDO: APROVADO

PONTO MEDIDO	POSIÇÃO					ESPESSURA DE CALIBRAÇÃO (mm)	ESPESSURA ATUAL (mm)	ESPESSURA NOMINAL (mm)	ESPESSURA MÍNIMA (mm)	REDUÇÃO (mm)
	0°	90°	180°	270°	CENTRO					
TAMPO CONEXÃO	3,50	3,50	3,60	3,40	-	10,00	3,40	4,10	2,59	0,70
TAMPO MANÔMETRO	3,60	3,50	3,60	3,60	-	10,00	3,50	4,10	2,59	0,60
CASCO 01	3,90	4,00	3,80	3,90	-	10,00	3,80	3,80	3,17	0,00
CASCO 02	3,80	3,80	3,90	3,80	-	10,00	3,80	3,80	3,17	0,00
