RELATÓRIO DE INSPEÇÃO DE VASO DE PRESSÃO

GB TERMINAIS

**TAG: C 3****COMPRESSOR DE AR**

TAG.....: C3
Descrição.....: COMPRESSOR DE AR
Área.....: ARMAZÉM 32
Relatório.....: 2289
Obra: 1898/15
Tipo de Inspeção: **Periódica**
Inspeção Realizada.....: **Externa/Interna**
Data do Relatório.....: 31/08/15
Data do Início da Inspeção.....: 14/08/15
Data do Término da Inspeção: 14/08/15
Proprietário: GB TERMINAIS
Fone/Fax: (13) 3278 4028
Localização: Avenida Ismael coelho de Souza, S/N, Armazém 31,
Bairro Estuário, Santos-SP.
Contato.....: Engº Ronaldo de Faria

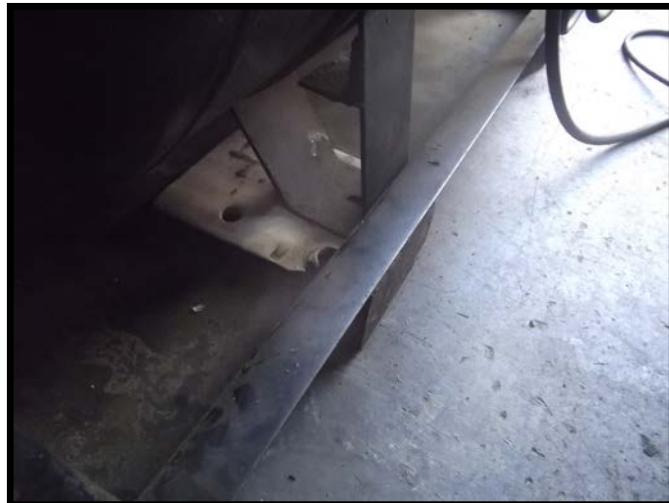
FOTO 01

- Suportação metálica do equipamento em boas condições físicas; **(FOTO 01)**
- Foi verificado que o equipamento não possui coxim, base e nem chumbadores; **(FOTO 01)**
- Tampa lateral direita (portaria) em condições físicas satisfatórias; **(FOTO 02)**
- Casco em bom estado de conservação; **(FOTO 04)**
- Tampa lateral esquerda (mar) apresenta boas condições físicas; **(FOTO 03)**
- Conexão do casco apresenta condições físicas satisfatórias; **(FOTO 05)**
- Sistema de drenagem apresenta bom estado de conservação; **(FOTO 06)**
- Adesivo do fabricante no casco apresenta condições satisfatórias; **(FOTO 07)**
- Válvula de Segurança encontram-se em bom estado de conservação; **(FOTO 11)**

- Providenciar construção da base de concreto;
- Providenciar instalação dos coxins e chumbadores no equipamento.

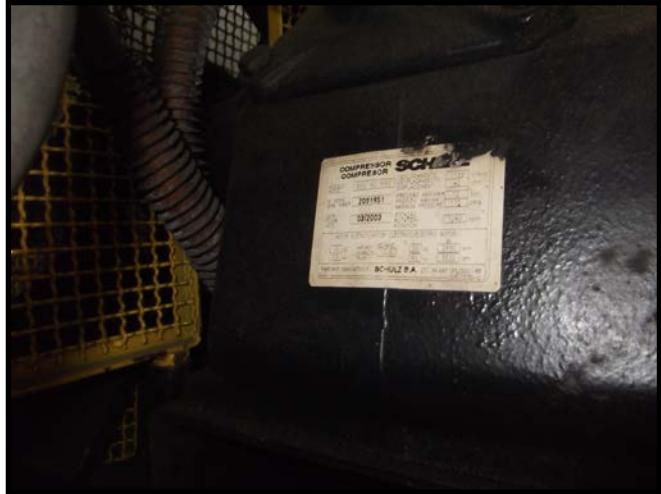
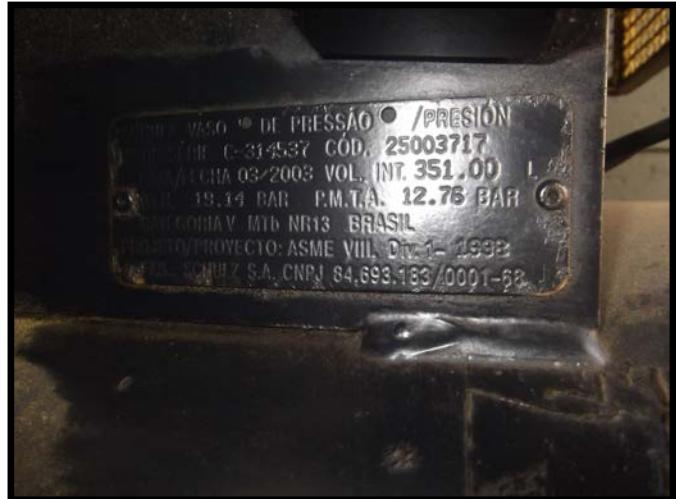
- Foi observado que as placas de identificação do fabricante instaladas no motor e no vaso, encontram-se com divergência de informações. (FOTOS 09 e 10)

- Necessário verificar com o fabricante as informações corretas a respeito do vaso, pois as informações disponibilizadas nas placas encontram-se com divergência;
- Necessário a substituição das placas instaladas por uma nova placa onde as informações não apresentem divergências.

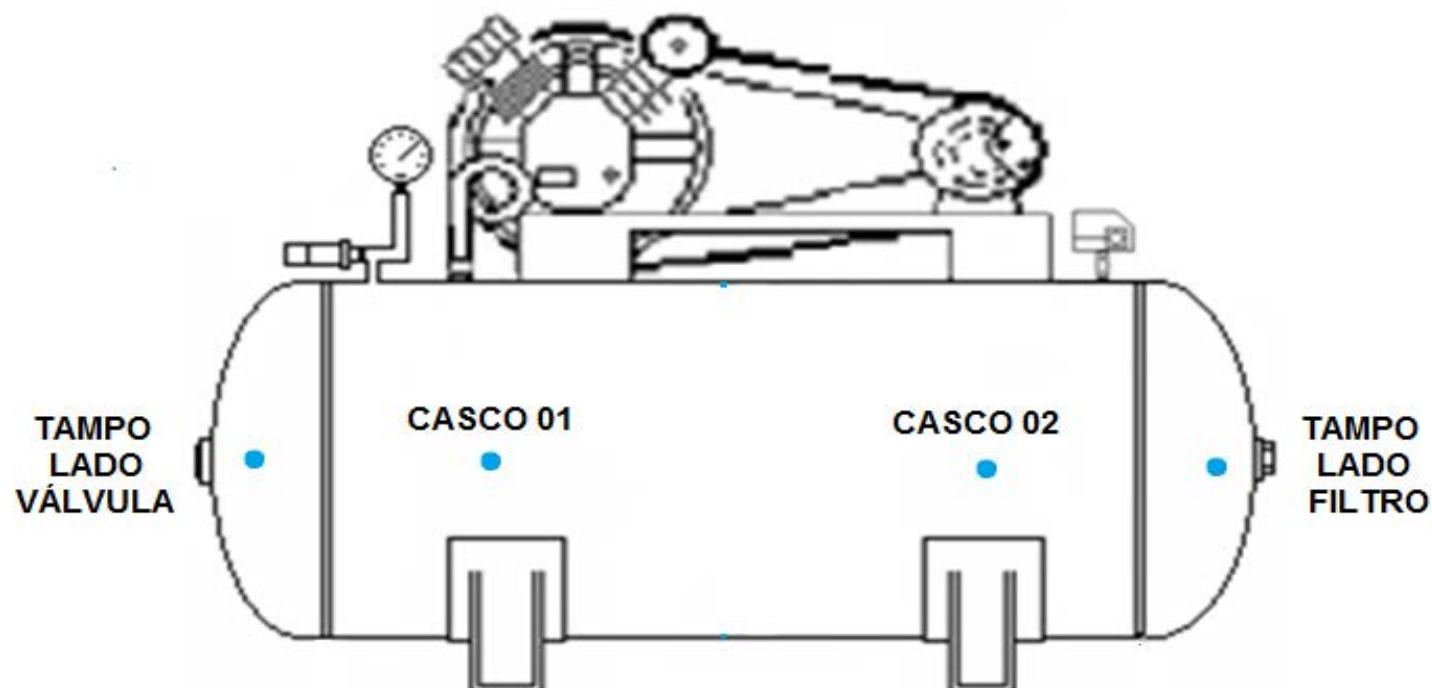
CROQUI DO ENSAIO

PONTO MEDIDO	POSIÇÃO					ESPESSURA DE CALIBRAÇÃO (mm)	ESPESSURA ATUAL (mm)	ESPESSURA NOMINAL (mm)	ESPESSURA MÍNIMA (mm)	REDUÇÃO (mm)
	0°	90°	180°	270°	CENTRO					
TAMPO LADO FILTRO	4,90	5,00	5,00	5,10	-	10,00	4,90	6,35	3,39	1,45
TAMPO LADO VALVULA	5,00	4,90	4,90	5,10	5,00	10,00	4,90	6,35	3,39	1,45
CASCO 01	5,00	4,90	4,70	5,00	-	10,00	4,70	6,35	4,04	1,65
CASCO 02	4,90	4,90	4,80	4,90	-	10,00	4,80	6,35	4,04	1,55
