## **INSPEÇÃO DE INTEGRIDADE CONFORME NR-11 E NR-29**

### **VACUUM CLAMP-11**

### **GB TERMINAIS BRASIL.**

## RELATÓRIO DE INSPEÇÃO NR-11 e NR-29

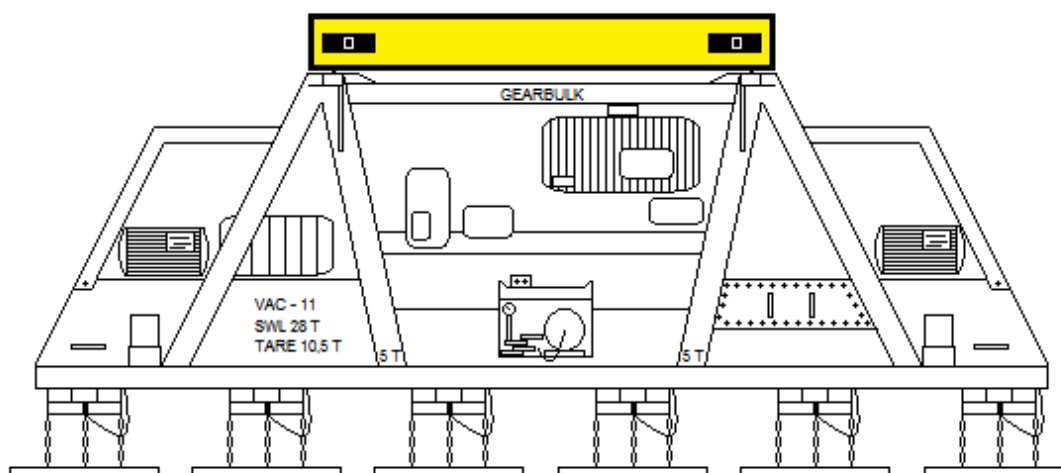
## CROQUI DO VACUUM CLAMP

*Este croqui foi elaborado através de montagens e utilizado apenas como referencia.*

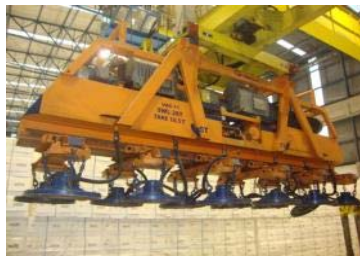
| Nº | Inspeção | Recomendação | Prioridade | Item da Norma | Foto |
|---|---|---|---|---|---|
| 9 | Foi observado que o Vacuum Clamp possui sistema de controle remoto de operação da ponte rolante em boas condições físicas. | ..... | ... | 11.1.3 da NR-11<br>29.1.4.1 alínea "b" da NR-29 | |

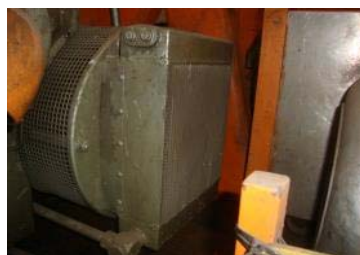
| Nº | Inspeção | Recomendação | Prioridade | Item da Norma | Foto |
|---|---|---|---|---|---|
| 10 | Foi observado que a estrutura metálica de resfriamento do motor do Vacuum Clamp encontra-se em boas condições físicas. | ..... | ... | 11.1.3 da NR-11<br>29.1.4.1 alínea "b" da NR-29 | |

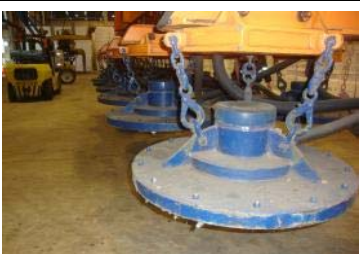
| Nº | Inspeção | Recomendação | Prioridade | Item da Norma | Foto |
|---|---|---|---|---|---|
| 11 | Foram observados que as correntes, manilhas e olhais de içamento do Vacuum Clamp possuem plano de manutenção e inspeção periódica e encontra-se em boas condições físicas. | ..... | ... | 11.1.3 da NR-11<br>29.1.4.1 alínea "b" da NR-29 | |

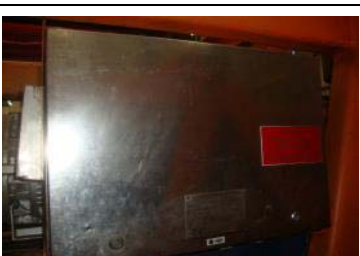
| Nº | Inspeção | Recomendação | Prioridade | Item da Norma | Foto |
|---|---|---|---|---|---|
| 12 | Compartimento do sistema elétrico superior do Vacuum Clamp encontram-se em boas condições física. | ..... | ... | 29.1.4.1 alínea "b" da NR-29<br>NR-10 | |

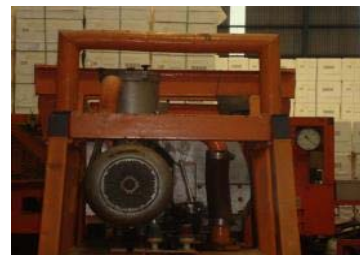
| Nº | Inspeção | Recomendação | Prioridade | Item da Norma | Foto |
|---|---|---|---|---|---|
| 13 | Foram verificados que a proteção da ventoinha do motor do Vacuum Clamp encontram-se em boas condições físicas. | ..... | ... | 11.1.3 da NR-11<br>29.1.4.1 alínea "b" da NR-29<br>NR-12 | |

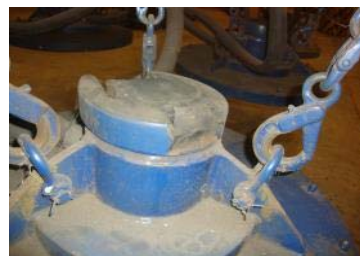
| Nº | Inspeção | Recomendação | Prioridade | Item da Norma | Foto |
|---|---|---|---|---|---|
| 14 | Foi observado que o batente do Vacuum Clamp encontra-se danificado lado A. | Necessário substituir batente danificado do Vacuum Clamp de modo a manter em boas condições física durante o manuseio. | P1 | 11.1.3 da NR-11<br>29.1.4.1 alínea "b" da NR-29 | |

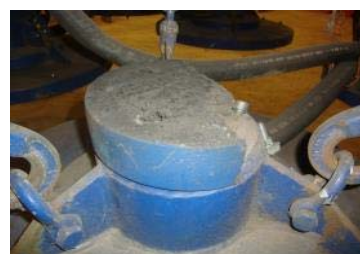
| Nº | Inspeção | Recomendação | Prioridade | Item da Norma | Foto |
|---|---|---|---|---|---|
| 15 | Foi observado que o batente do Vacuum Clamp encontra-se danificado lado B. | Necessário substituir batente danificado do Vacuum Clamp de modo a manter em boas condições física durante o manuseio. | P1 | 11.1.3 da NR-11<br>29.1.4.1 alínea "b" da NR-29 | |

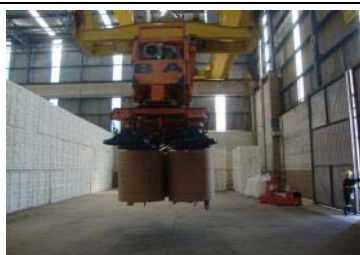
| Nº | Inspeção | Recomendação | Prioridade | Item da Norma | Foto |
|---|---|---|---|---|---|
| 16 | Durante esta intervenção foi realizado o teste de carga utilizando com padrão as bobinas de papeis pesando 28,0 toneladas durante 00:05:00 minutos, conforme setor de engenharia da empresa Conerge, onde o mesmo obteve resultados satisfatórios. | ..... | ... | 11.1.3 da NR-11<br>29.1.4.1 alínea "b" da NR-29 | |
