Movecta Do porto até você.	MOVECTA - GUARUJÁ/SP	
RELATÓRIO DE INSPEÇÃO NR-35		Relatório 35-0110	Página 1
		Obra 2484	Revisão 0

INSPEÇÃO DE INTEGRIDADE CONFORME NORMA REGULAMENTADORA N-35

MOVECTA - GUARUJÁ/SP

PÓRTICO - LINHA DE VIDA RÍGIDA

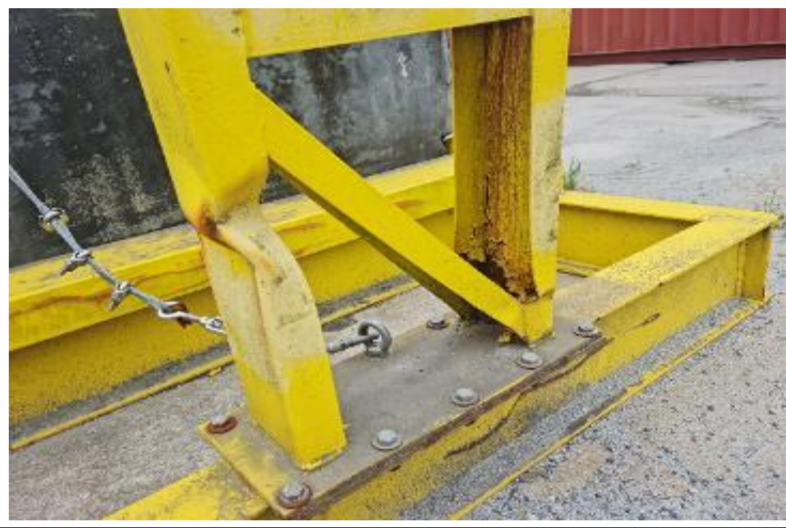
Nº	LOCAL INSPECIONADO	TIPO DE INSPEÇÃO	REGIÃO	SITUAÇÃO ENCONTRADA	RECOMENDAÇÃO	PRIORIDADE	FOTO
51	ESTRUTURA - INTEGRIDADE	EXTERNO	BASE	Foi evidenciado que o pórtico encontra-se com deformidade estrutural.	Necessário realizar a substituição da estrutura avariada.	P-0

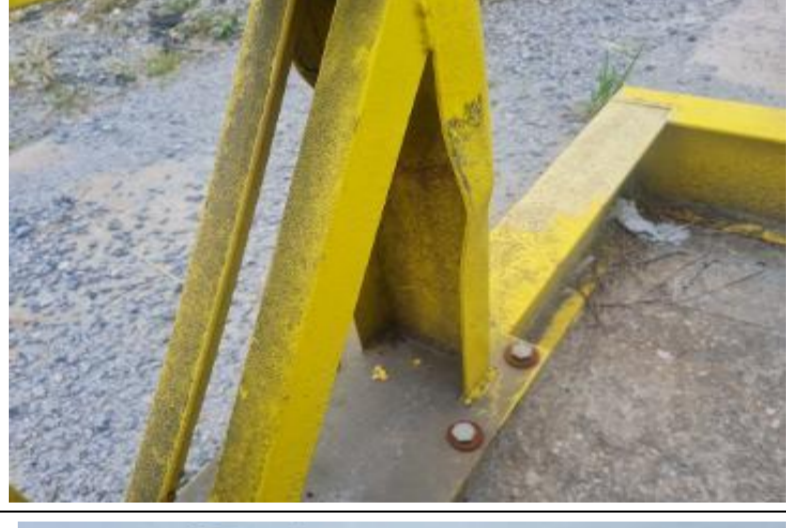
58	ESTRUTURA - INTEGRIDADE	EXTERNO	BASE	Foi evidenciado que o pórtico encontra-se com deformidade estrutural.	Necessário realizar a substituição da estrutura avariada.	P-0

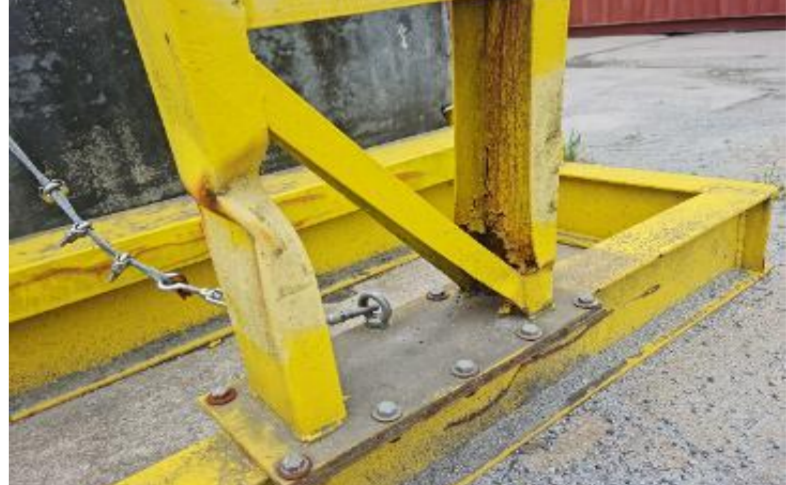
60	ESTRUTURA - INTEGRIDADE	EXTERNO	BASE	Foi evidenciado que o pórtico encontra-se com deformidade estrutural.	Necessário providenciar ensaio não destrutivo (END) de Líquido Penetrante nas soldas da base do pórtico, afim de verificar possíveis descontinuidades.	P-0

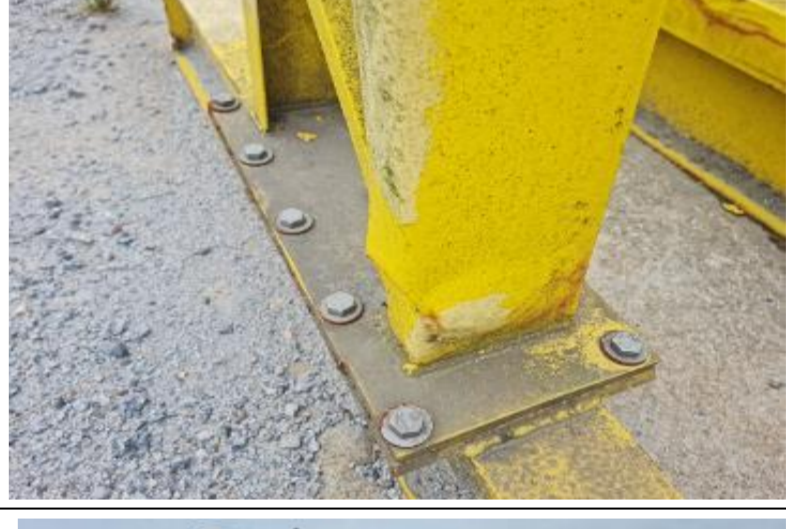
63	ESTRUTURA - INTEGRIDADE	EXTERNO	BASE	Foi evidenciado que o pórtico encontra-se com deformidade estrutural.	Necessário providenciar ensaio não destrutivo (END) de Líquido Penetrante nas soldas da base do pórtico, afim de verificar possíveis descontinuidades.	P-0
