MOSAIC I - PARANAGUÁ	
RELATÓRIO DE INSPEÇÃO NR-35		Relatório 35-0132	Página 1
		Obra 10077	Revisão 0

VERIFICAÇÃO DAS LINHAS DE VIDA UNIDADE 1 - MOSAIC PARANAGUÁ - PR

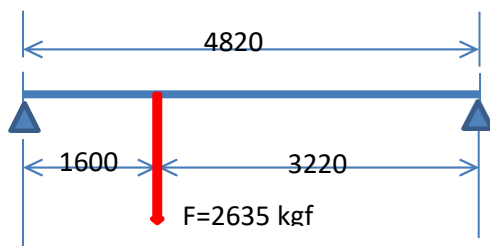
Momento de inércia $I = 31.7E+4 \text{ mm}^4$

Módulo Resistente $W = 9370 \text{ mm}^3$

$$M = (2635 \times 1600 \times 3220) / 4820 = 2816498 \text{ kgf.mm}$$

$$\sigma = M/W = 2816498 / 9370 = 300.59 \text{ kgf/mm}^2 \geq 15 \text{ kgf/mm}^2 \Rightarrow \text{Não Passa}$$

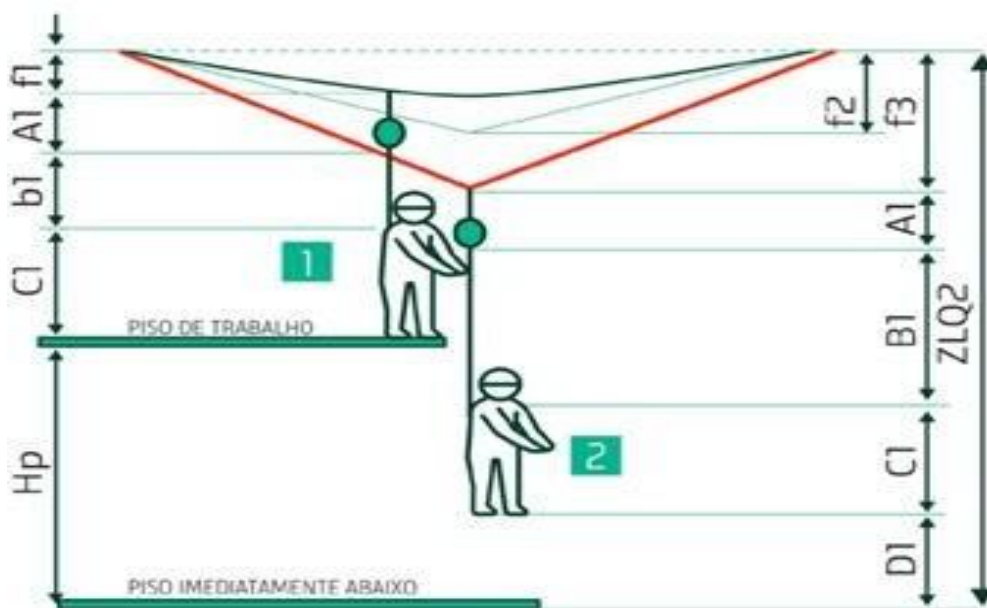
12.3 DESENHO DE REFERÊNCIA:

Com utilização de trava-queadas direto no anel do cinto paraquedista
