<p>CONERGE A Engenharia das NRs</p>	 	<p>MOSAIC II - PARANAGUÁ</p>	
<p>RELATÓRIO DE INSPEÇÃO NR-35</p>		<p>Relatório 35-0132</p>	<p>Página 1</p>
		<p>Obra 10078</p>	<p>Revisão 0</p>

**VERIFICAÇÃO LINHAS DE VIDA
UNIDADE 2
MOSAIC PARANAGUÁ - PR**

**RELATÓRIO DE INSPEÇÃO
NR-35**

Relatório 35-0132

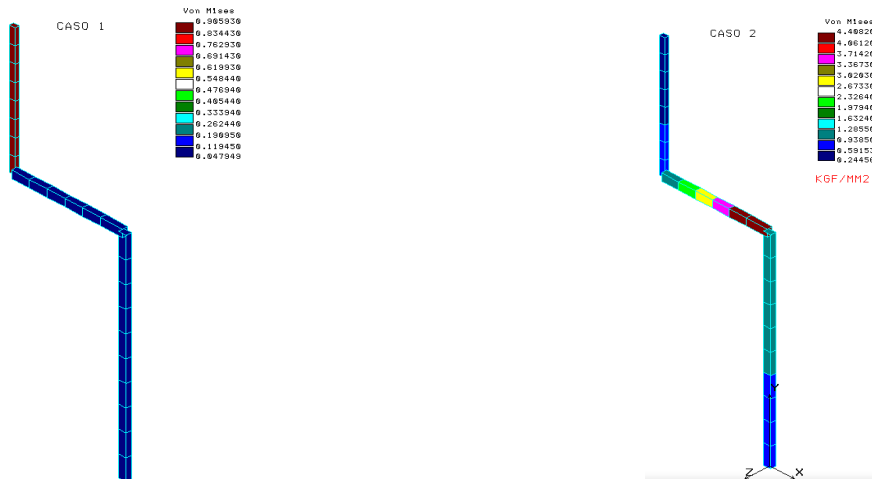
9.2 RESULTADOS DO PÓRTICO C1

CASO DE CARGA	TENSÃO VM kgf/mm ²	TENSÃO ADMISSÍVEL kgf/mm ²	STATUS
1	0.91	20.00	OK
2	4.41		OK

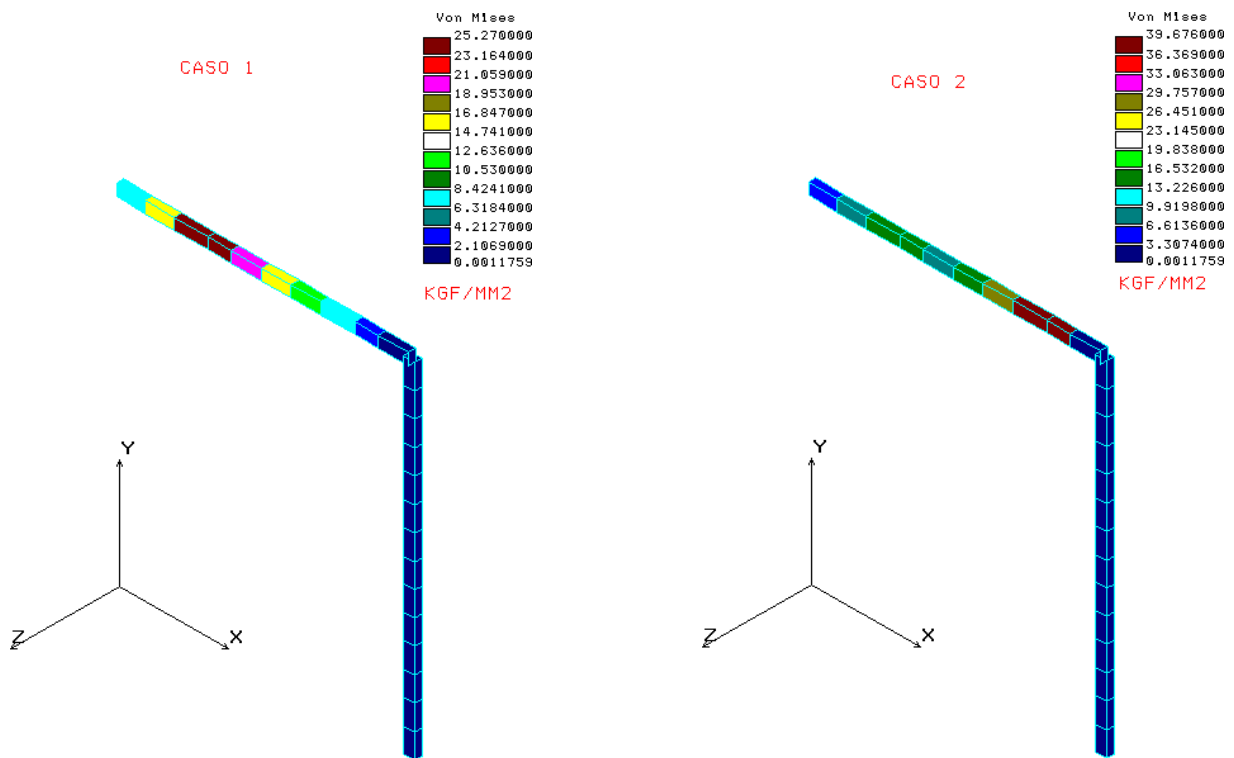
10.2 RESULTADOS DO PÓRTICO D1

CASO DE CARGA	TENSÃO VM kgf/mm ²	TENSÃO ADMISSÍVEL kgf/mm ²	STATUS
1	25.27	20.00	Não Atende
2	39.60		Não Atende

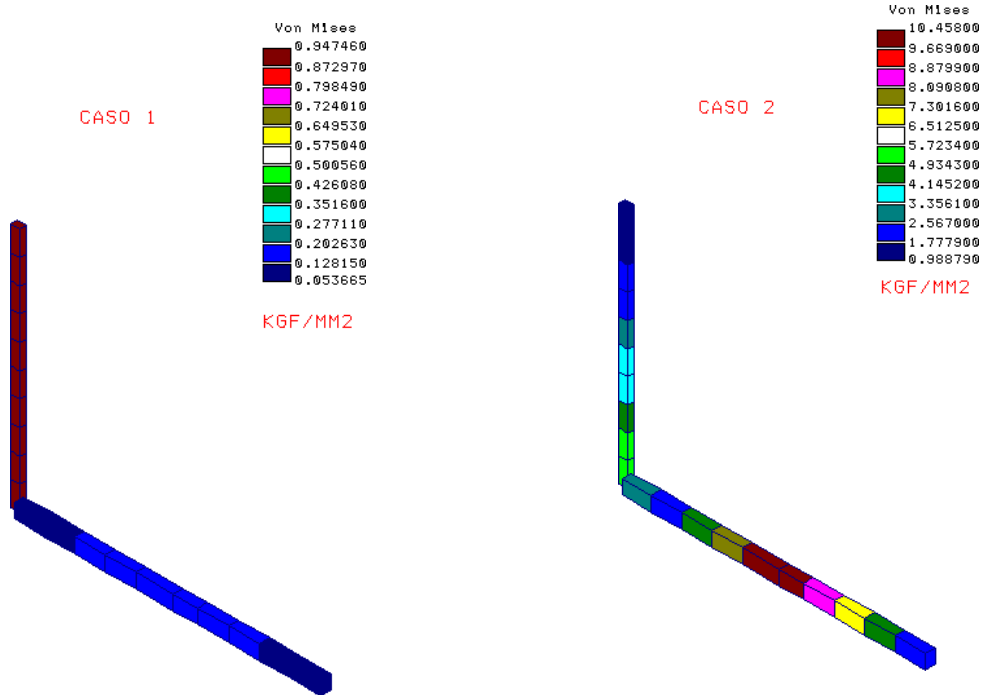
11.2 RESULTADOS DO SUPORTE E1

CASO DE CARGA	TENSÃO VM kgf/mm2	TENSÃO ADMISSÍVEL kgf/mm2	STATUS
1	0.95	20.00	OK
2	10.46		OK
