## LAUDO CONFORME NR-29

# TECON

### Guindaste de Pátio (YC-16)

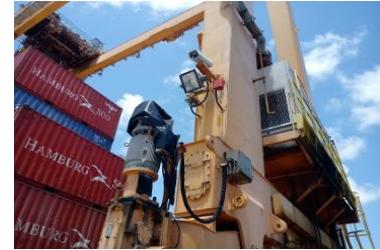
Nº	LOCAL	SITUAÇÃO ENCONTRADA	RECOMENDAÇÃO	PRIORIDADE	FOTO
13	<b>ILUMINAÇÃO</b>	Foi evidenciado que a luminária localizada no lado direito oposto da cabine encontra-se em bom estado de conservação.	NADA CONSTA	-

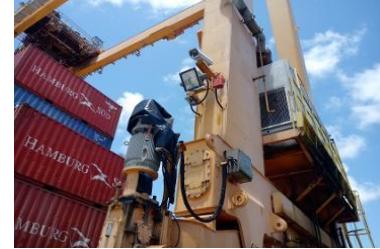
14	<b>GIROFLEX</b>	Foi evidenciado que o giroflex localizado no lado direito oposto da cabine encontra-se em bom estado de conservação.	NADA CONSTA	-

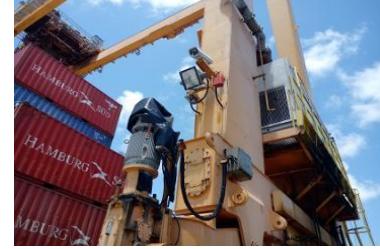
15	<b>CAMERA</b>	Foi verificado que a camera localizada no lado direito oposto da cabine encontra-se em bom estado de conservação.	NADA CONSTA	-

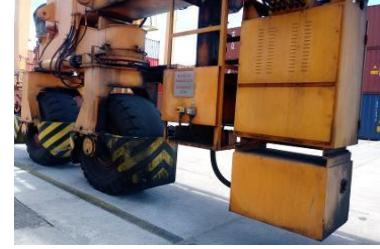
16	<b>BOTÃO DE EMERGÊNCIA</b>	Foi evidenciado que o botão de emergência central localizado no lado oposto da cabine encontra-se em bom estado de conservação.	NADA CONSTA	-

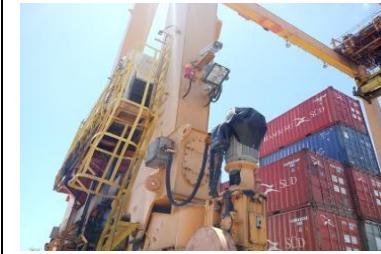
19	<b>ILUMINAÇÃO</b>	Foi evidenciado que a luminária localizada no lado esquerdo oposto da cabine encontra-se em bom estado de conservação.	NADA CONSTA	-

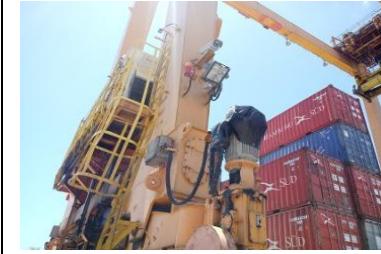
20	<b>GIROFLEX</b>	Foi evidenciado que o giroflex localizado no lado esquerdo oposto da cabine encontra-se em bom estado de conservação.	NADA CONSTA	-

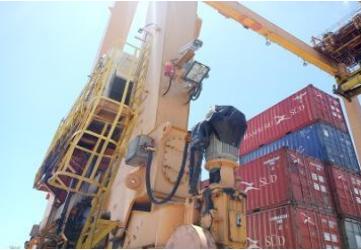
Nº	LOCAL	SITUAÇÃO ENCONTRADA	RECOMENDAÇÃO	PRIORIDADE	FOTO
21	CAMERA	Foi verificado que a camera localizada no lado esquerdo oposto da cabine encontra-se em bom estado de conservação.	NADA CONSTA	-

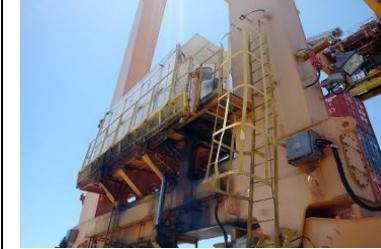
30	PASSARELA	Foi evidenciado que a passarela retrátil do gerador encontra-se em bom estado de conservação.	NADA CONSTA	-

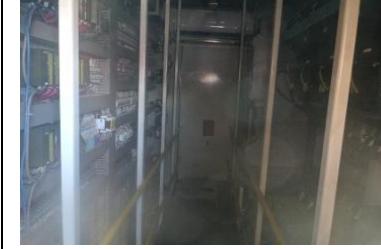
32	CCM	Foi evidenciado que o CCM encontra-se em bom estado de conservação.	NADA CONSTA	-

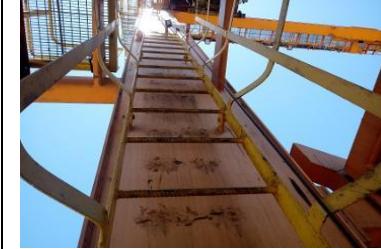
34	<b>ESCADA MARINHEIRO</b>	Foi verificado que a escada marinheiro de acesso a escada de degraus sem espelho encontra-se em bom estado de conservação.	NADA CONSTA	-

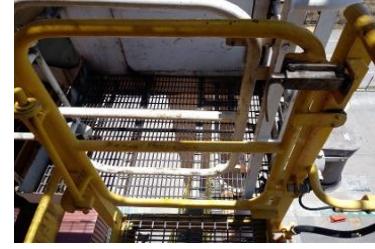
38	<b>PORTE DE ACESSO</b>	Foi evidenciado que a porta de acesso 1 a cabine de operação encontra-se em bom estado de conservação.	NADA CONSTA	-

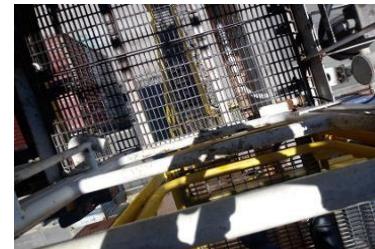
39	<b>PORTE DE ACESSO</b>	Foi evidenciado que a porta de acesso 2 a cabine de operação encontra-se em bom estado de conservação.	NADA CONSTA	-

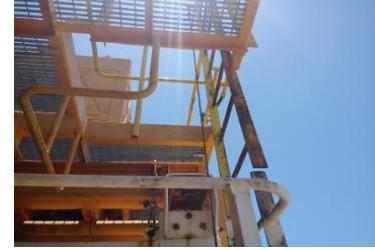
40	<b>ESCALA MARINHEIRO</b>	Foi verificado que a escada marinheiro da cabine de operação para o acesso ao acionamento superior encontra-se em bom estado de conservação.	NADA CONSTA	-

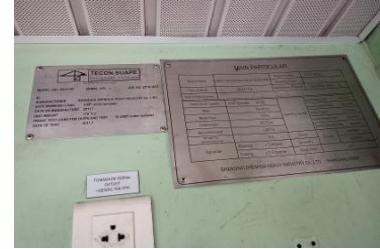
42	PLAQUETA	Foi evidenciado que a placa de informações localizada na cabine de operação encontra-se em bom estado de conservação.	NADA CONSTA	-

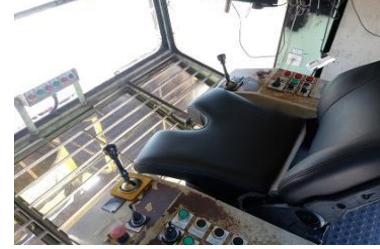
44	BOTÃO DE EMERGÊNCIA	Foi evidenciado que o botão de emergência localizado na cabine de operação encontra-se em bom estado de conservação.	NADA CONSTA	-

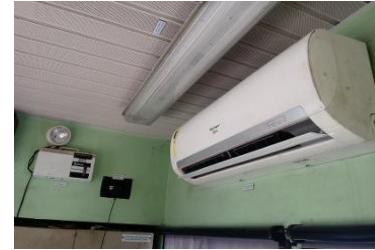
Nº	LOCAL	SITUAÇÃO ENCONTRADA	RECOMENDAÇÃO	PRIORIDADE	FOTO
45	AR CONDICIONADO	Foi verificado que o ar condicionado da cabine de operação encontra-se em bom estado de conservação.	NADA CONSTA	-

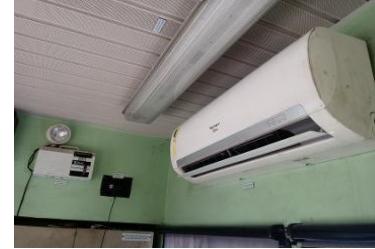
46	ILUMINAÇÃO	Foi verificado que a iluminação da cabine de operação encontra-se em bom estado de conservação.	NADA CONSTA	-

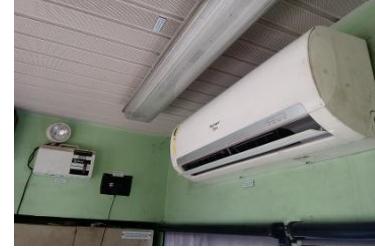
47	ILUMINAÇÃO DE EMERGÊNCIA	Foi verificado que a iluminação de emergência da cabine de operação encontra-se em bom estado de conservação.	NADA CONSTA	-

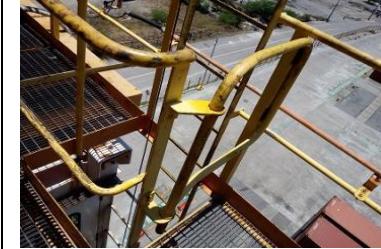
50	PORTE DE ACESSO	Foi evidenciado que a porta de acesso da cabine de operação para o acionamento superior encontra-se em bom estado de conservação.	NADA CONSTA	-

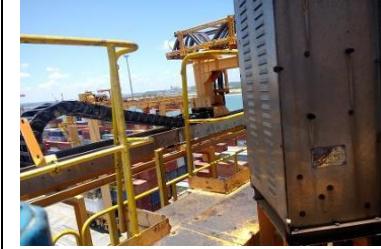
51	CORRENTE	Foi verificado que a corrente de acesso a passarela esquerda encontra-se em bom estado de conservação.	NADA CONSTA	-

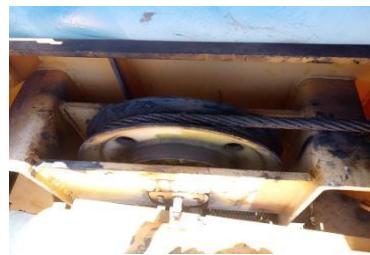
Nº	LOCAL	SITUAÇÃO ENCONTRADA	RECOMENDAÇÃO	PRIORIDADE	FOTO
53	<b>ROLDANAS</b>	Foi evidenciado que as roldanas do tambor encontram-se em bom estado de conservação.	NADA CONSTA	-

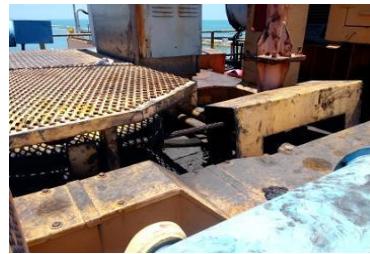
54	<b>CABO DE AÇO</b>	Foi evidenciado que o cabo de aço encontra-se em bom estado de conservação.	NADA CONSTA	-

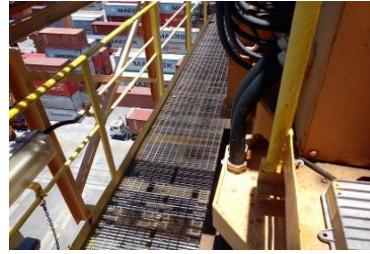
56	<b>BATENTE</b>	Foi evidenciado que a passarela esquerda da cabine de operação encontra-se em bom estado de conservação.	NADA CONSTA	-

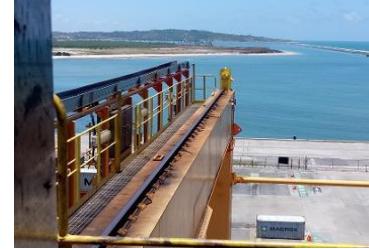
58	<b>TRILHO</b>	Foi evidenciado que o trilho localizado na passarela esquerda da cabine de operação encontra-se em bom estado de conservação.	NADA CONSTA	-

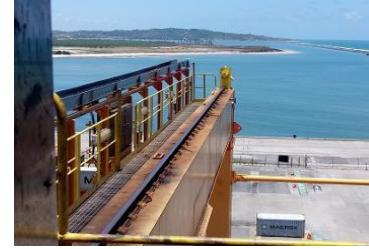
59	<b>BATENTE</b>	Foi evidenciado que o batente localizado na passarela esquerda da cabine de operação encontra-se em bom estado de conservação.	NADA CONSTA	-

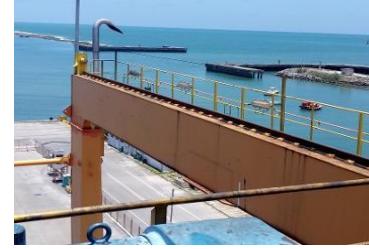
60	<b>TRILHO</b>	Foi evidenciado que o trilho localizado na passarela direita da cabine de operação encontra-se em bom estado de conservação.	NADA CONSTA	-

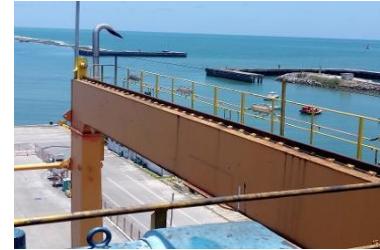
LEGENDA DE PRIORIDADE:
					P0 = Crítico
					P1 = Prioridade Alta
					P2 = Prioridade Média
					P3 = Prioridade Baixa
Nº	LOCAL	SITUAÇÃO ENCONTRADA	RECOMENDAÇÃO	PRIORIDADE	FOTO
61	<b>BATENTE</b>	Foi evidenciado que o batente localizado na passarela direita da cabine de operação encontra-se em bom estado de conservação.	NADA CONSTA	-

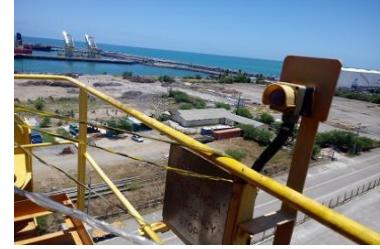
64	<b>BOTÃO DE EMERGÊNCIA</b>	Foi verificado que o botão de emergência do tambor encontra-se em bom estado de conservação.	NADA CONSTA	-

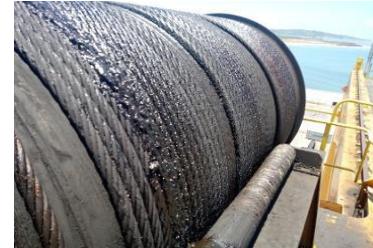
Nº	LOCAL	SITUAÇÃO ENCONTRADA	RECOMENDAÇÃO	PRIORIDADE	FOTO
65	TAMBOR	Foi evidenciado que o tambor do cabo de aço encontra-se em bom estado de conservação.	NADA CONSTA	-

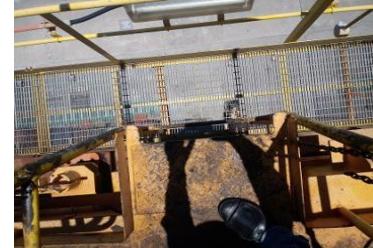
66	ESCADA MARINHEIRO	Foi evidenciado que a escada marinheiro localizada no lado direito do tambor encontra-se em bom estado de conservação.	NADA CONSTA	-

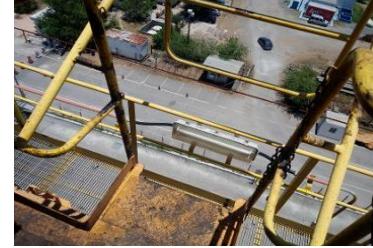
67	CORRENTE	Foi verificado que a corrente de acesso a passarela direita encontra-se em bom estado de conservação.	NADA CONSTA	-

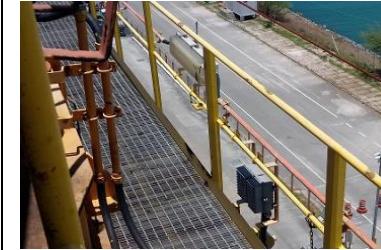
Nº	LOCAL	SITUAÇÃO ENCONTRADA	RECOMENDAÇÃO	PRIORIDADE	FOTO
69	PASSARELA	Foi evidenciado que a passarela direita encontra-se em bom estado de conservação.	NADA CONSTA	-

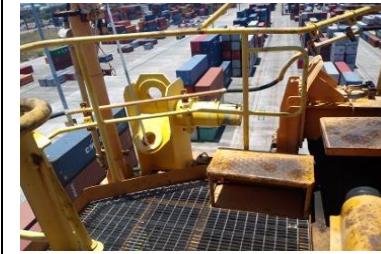
71	BATENTE	Foi evidenciado que o batente localizado na passarela esquerda encontra-se em bom estado de conservação.	NADA CONSTA	-

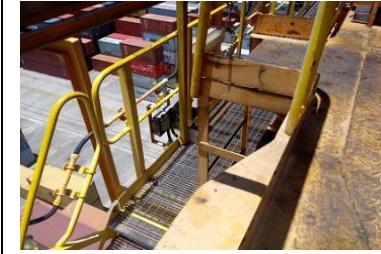
72	ESCADA MARINHEIRO	Foi verificado que a escada marinheiro localizada na passarela esquerda encontra-se em bom estado de conservação.	NADA CONSTA	-

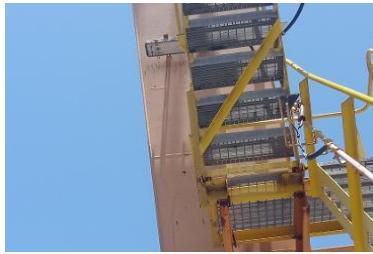
LEGENDA DE PRIORIDADE:
Cliente:		TECON	Data:	01/11/2021	P0 = Crítico
Identificação / Tag:		Guindaste de Pátio (YC-16)	Nº do Relatório:	5069	P1 = Prioridade Alta
Serviço:		NR-29	Norma de Ref.:	Conforme Portaria MTE 1080, de 16/07/2014.	P2 = Prioridade Média
					P3 = Prioridade Baixa
Nº	LOCAL	SITUAÇÃO ENCONTRADA	RECOMENDAÇÃO	PRIORIDADE	FOTO
73	ILUMINAÇÃO	Foi evidenciado que a luminaria localizada na passarela esquerda encontra-se sem lampada.	Necessário providenciar instalação da lampada faltante.	P-3

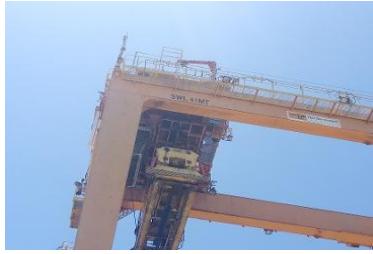
74	CAPACIDADE MÁXIMA DE OPERAÇÃO	Foi verificado que a capacidade máxima de operação encontra-se em bom estado de conservação.	NADA CONSTA	-

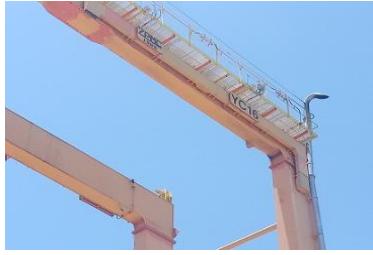
75	TAG	Foi verificado que a TAG encontra-se em bom estado de conservação.	NADA CONSTA	-
