LAUDO CONFORME NR-29

Guindaste de Pátio (YC-06)

Este relatório de integridade NR-29 do Guindaste de Pátio segue os mais rigorosos padrões de qualidade. Os serviços aqui contidos foram previamente revisados, analisados e aprovados por um Engenheiro Mecânico e Engenheiro de Segurança do Trabalho (Profissional Habilitado NR-29).

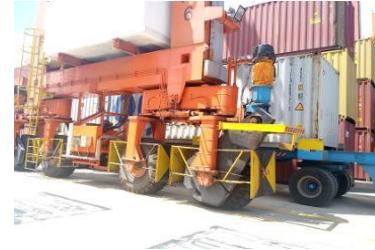
Nº	LOCAL	SITUAÇÃO ENCONTRADA	RECOMENDAÇÃO	PRIORIDADE	FOTO
1	TRUCK	Foi evidenciado que o truck localizado no lado direito da cabine de operação encontra-se em bom estado de conservação.	NADA CONSTA	-

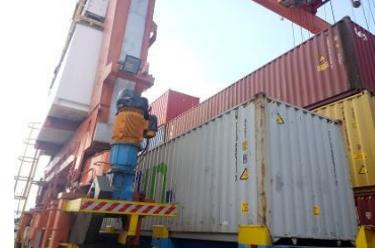
2	ILUMINAÇÃO	Foi evidenciado que a luminária localizada no lado direito da cabine encontra-se em bom estado de conservação.	NADA CONSTA	-

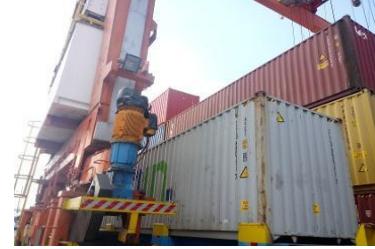
3	GIROFLEX	Foi evidenciado que o giroflex localizado no lado direito da cabine encontra-se em bom estado de conservação.	NADA CONSTA	-

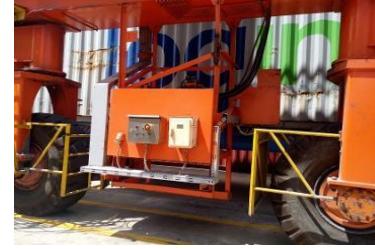
4	BOTÃO DE EMERGÊNCIA	Foi evidenciado que o botão de emergência central localizado no lado da cabine encontra-se em bom estado de conservação.	NADA CONSTA	-

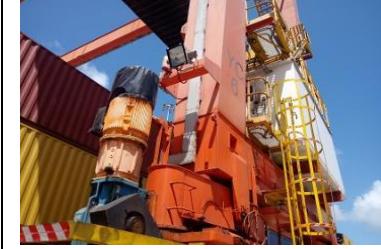
8	ILUMINAÇÃO	Foi evidenciado que a luminária localizada no lado esquerdo da cabine de operação encontra-se em bom estado de conservação.	NADA CONSTA	-

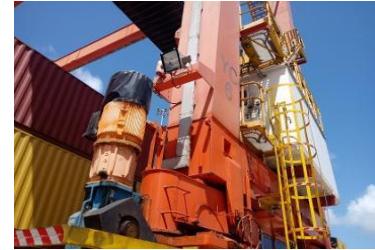
Nº	LOCAL	SITUAÇÃO ENCONTRADA	RECOMENDAÇÃO	PRIORIDADE	FOTO
9	GIROFLEX	Foi evidenciado que o giroflex localizado no lado esquerdo da cabine encontra-se em bom estado de conservação.	NADA CONSTA	-

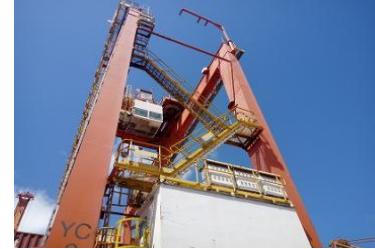
10	ESCADA DE ACESSO	Foi verificado que a escada de acesso da cabine de operação encontra-se em bom estado de conservação.	NADA CONSTA	-

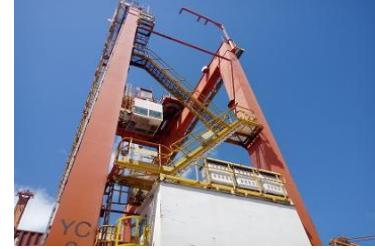
11	TIRANTE	Foi evidenciado que o tirante localizado no lado CCM encontra-se em bom estado de conservação.	NADA CONSTA	-

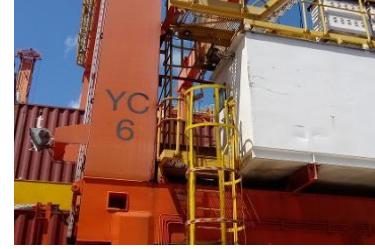
12	TAG	Foi verificado que a TAG encontra-se em bom estado de conservação.	NADA CONSTA	-

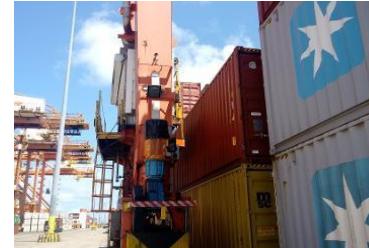
Nº	LOCAL	SITUAÇÃO ENCONTRADA	RECOMENDAÇÃO	PRIORIDADE	FOTO
13	ILUMINAÇÃO	Foi evidenciado que a luminária localizada no lado esquerdo do gerador encontra-se em bom estado de conservação.	NADA CONSTA	-

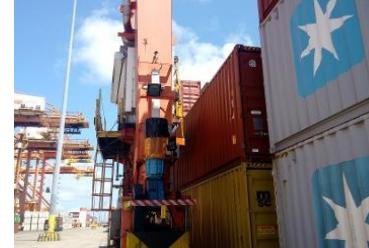
14	CÂMERA	Foi verificado que a câmera localizada no lado esquerdo do gerador encontra-se em bom estado de conservação.	NADA CONSTA	-

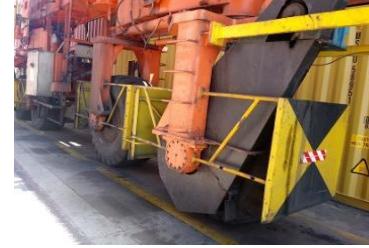
16	TRUCK	Foi evidenciado que o truck localizado no lado esquerdo do gerador operação encontra-se em bom estado de conservação.	NADA CONSTA	-

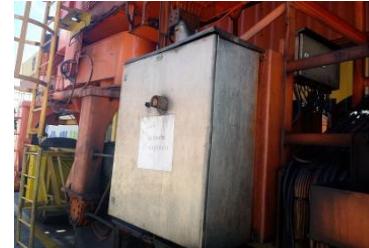
Nº	LOCAL	SITUAÇÃO ENCONTRADA	RECOMENDAÇÃO	PRIORIDADE	FOTO
17	BOTÃO DE EMERGÊNCIA	Foi evidenciado que o botão de emergência central localizado no gerador encontra-se em bom estado de conservação.	NADA CONSTA	-

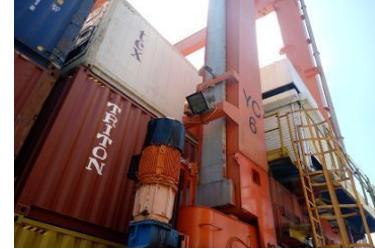
22	ILUMINAÇÃO	Foi evidenciado que a luminária localizada no lado esquerdo do gerador encontra-se em bom estado de conservação.	NADA CONSTA	-

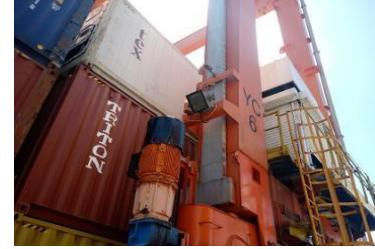
23	CAMERA	Foi verificado que a câmera localizada no lado esquerdo do gerador encontra-se em bom estado de conservação.	NADA CONSTA	-

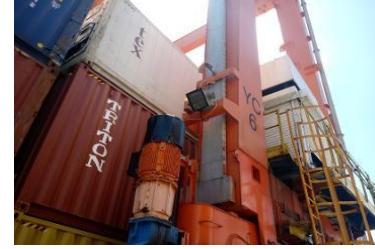
24	GIROFLEX	Foi evidenciado que o giroflex localizado no lado esquerdo do gerador encontra-se em bom estado de conservação.	NADA CONSTA	-

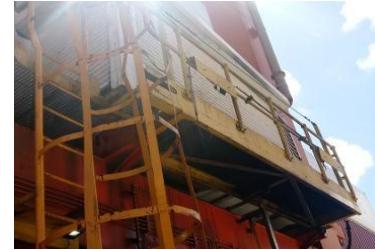
Nº	LOCAL	SITUAÇÃO ENCONTRADA	RECOMENDAÇÃO	PRIORIDADE	FOTO
25	PASSARELA	Foi evidenciado que a passarela retrátil do gerador encontra-se em bom estado de conservação.	NADA CONSTA	-

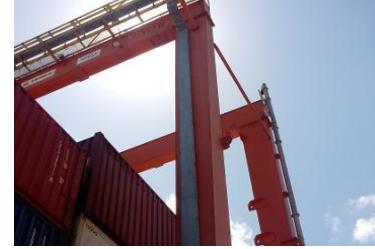
27	TIRANTE	Foi evidenciado que o tirante localizado no lado gerador encontra-se em bom estado de conservação.	NADA CONSTA	-

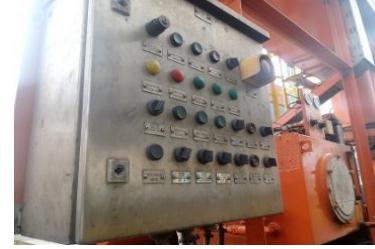
28	BOTÃO DE EMERGÊNCIA	Foi evidenciado que o botão de emergência central localizado no lado da cabine encontra-se em bom estado de conservação.	NADA CONSTA	-

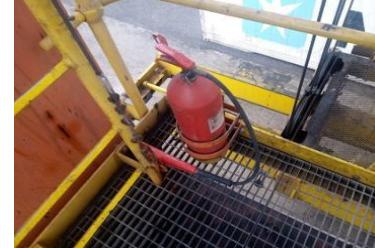
30	EXTINTOR	Foi evidenciado que o extintor do CCM encontra-se em bom estado de conservação.	NADA CONSTA	-

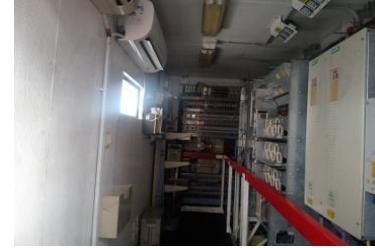
31	CCM	Foi evidenciado que o CCM encontra-se em bom estado de conservação.	NADA CONSTA	-

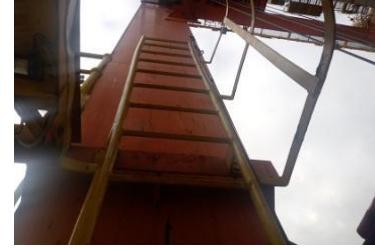
32	ESCADA MARINHEIRO	Foi verificado que a escada marinheiro de acesso a escada de degraus sem espelho encontra-se em bom estado de conservação.	NADA CONSTA	-

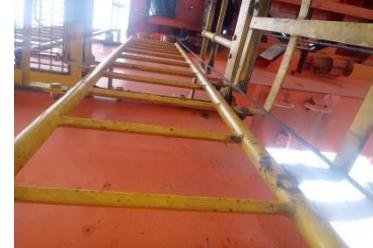
34	ESCADA MARINHEIRO	Foi evidenciado que a escada marinheiro de acesso a cabine de operação encontra-se em bom estado de conservação.	NADA CONSTA	-

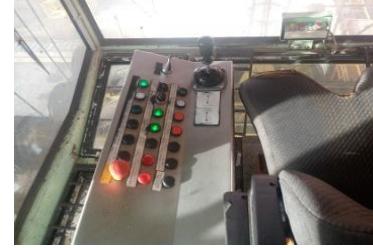
36	BOTÃO DE EMERGÊNCIA	Foi evidenciado que o botão de emergência localizado na cabine de operação encontra-se em bom estado de conservação.	NADA CONSTA	-

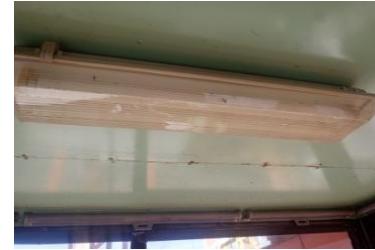
Nº	LOCAL	SITUAÇÃO ENCONTRADA	RECOMENDAÇÃO	PRIORIDADE	FOTO
37	ILUMINAÇÃO	Foi verificado que a iluminação da cabine de operação encontra-se em bom estado de conservação.	NADA CONSTA	-

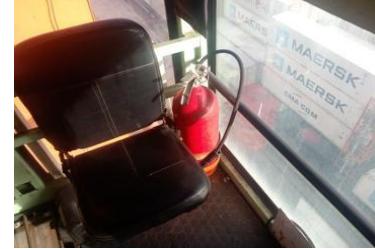
38	EXTINTOR	Foi evidenciado que o extintor da cabine encontra-se em bom estado de conservação.	NADA CONSTA	-

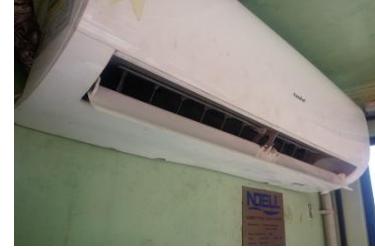
39	AR CONDICIONADO	Foi verificado que o ar condicionado da cabine de operação encontra-se em bom estado de conservação.	NADA CONSTA	-

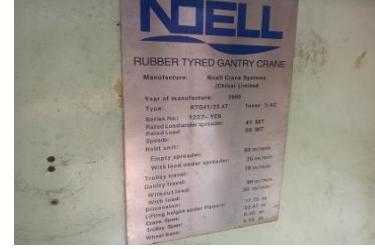
40	PLAQUETA	Foi evidenciado que a placa de informações localizada na cabine de operação encontra-se em bom estado de conservação.	NADA CONSTA	-

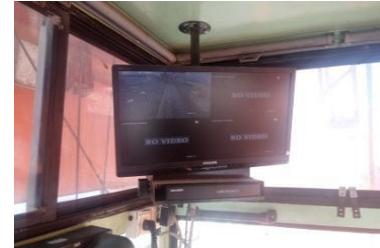
Nº	LOCAL	SITUAÇÃO ENCONTRADA	RECOMENDAÇÃO	PRIORIDADE	FOTO
41	CAMERA	Foi verificado que a câmera localizada na cabine encontra-se em bom estado de conservação.	NADA CONSTA	-

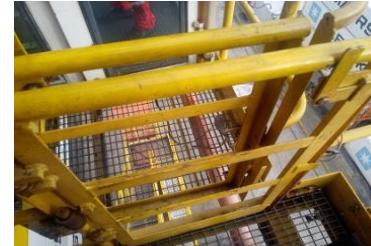
Nº	LOCAL	SITUAÇÃO ENCONTRADA	RECOMENDAÇÃO	PRIORIDADE	FOTO
45	PORTE DE ACESSO	Foi evidenciado que a porta de acesso 1 a cabine de operação encontra-se em bom estado de conservação.	NADA CONSTA	-

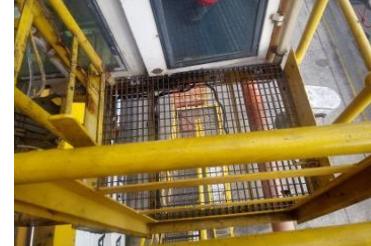
46	PORTE DE ACESSO	Foi evidenciado que a porta de acesso 2 a cabine de operação encontra-se em bom estado de conservação.	NADA CONSTA	-

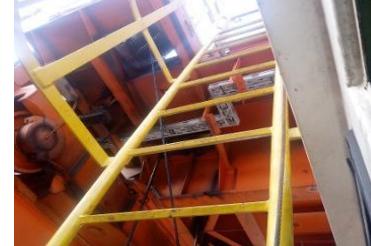
47	ESCADA MARINHEIRO	Foi verificado que a escada marinheiro da cabine de operação para acesso ao acionamento lateral encontra-se em bom estado de conservação.	NADA CONSTA	-

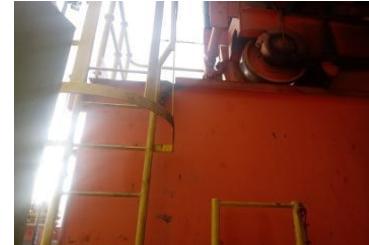
Nº	LOCAL	SITUAÇÃO ENCONTRADA	RECOMENDAÇÃO	PRIORIDADE	FOTO
49	ESCADA MARINHEIRO	Foi evidenciado que a escada marinheiro de acesso superior encontra-se em bom estado de conservação.	NADA CONSTA	-

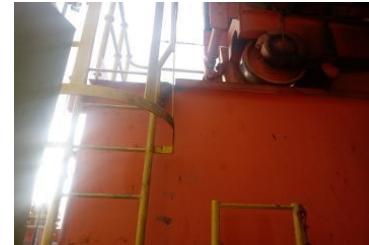
50	LINHA DE VIDA	Foi verificado que a linha de vida da escada marinheiro de acesso superior não possui inspeção conforme NR-35.	Necessário providenciar inspeção conforme NR-35 na linha de vida da escada marinheiro de acesso superior	P-2

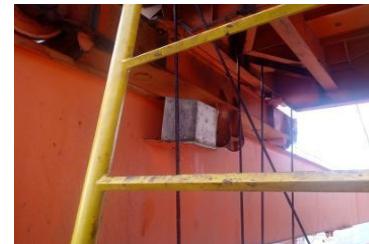
51	BATENTE	Foi evidenciado que o batente localizado no lado esquerdo da cabine de operação encontra-se em bom estado de conservação.	NADA CONSTA	-

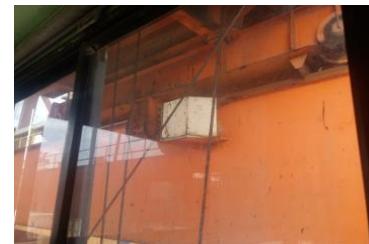
52	BATENTE	Foi evidenciado que o batente localizado no lado direito da cabine de operação encontra-se em bom estado de conservação.	NADA CONSTA	-

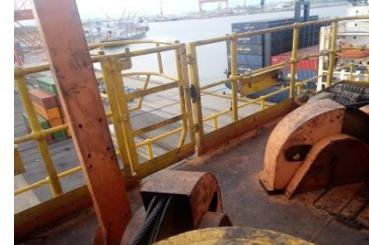
54	PORTEIRA DE ACESSO	Foi evidenciado que a porta de acesso a passarela esquerda da cabine de operação encontra-se em bom estado de conservação.	NADA CONSTA	-

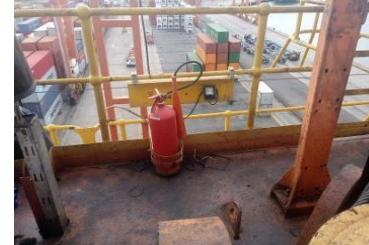
56	EXTINTOR	Foi evidenciado que o extintor do tambor encontra-se em bom estado de conservação.	NADA CONSTA	-

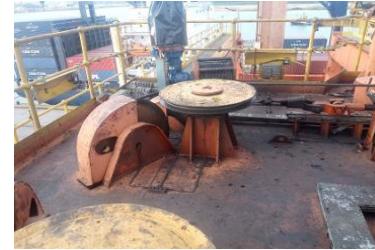
Nº	LOCAL	SITUAÇÃO ENCONTRADA	RECOMENDAÇÃO	PRIORIDADE	FOTO
57	ROLDANAS	Foi evidenciado que as roldanas do tambor encontram-se em bom estado de conservação.	NADA CONSTA	-

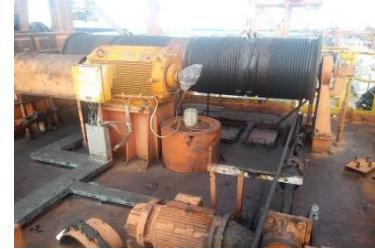
58	TAMBOR	Foi evidenciado que o tambor do cabo de aço encontra-se em bom estado de conservação.	NADA CONSTA	-

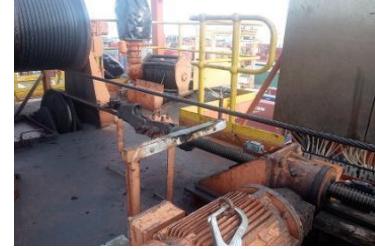
59	CABO DE AÇO	Foi evidenciado que o cabo de aço encontra-se em bom estado de conservação.	NADA CONSTA	-

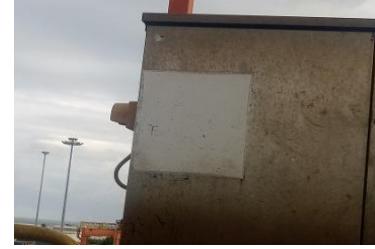
60	BOTÃO DE EMERGÊNCIA	Foi verificado que o botão de emergência do tambor encontra-se em bom estado de conservação.	NADA CONSTA	-

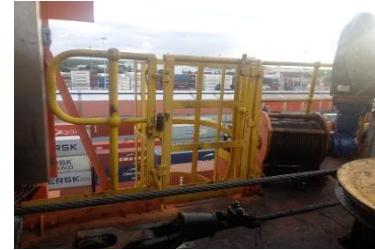
Nº	LOCAL	SITUAÇÃO ENCONTRADA	RECOMENDAÇÃO	PRIORIDADE	FOTO
61	PORTEIRA DE ACESSO	Foi evidenciado que a porta de acesso a cabine de operação do tambor encontra-se em bom estado de conservação.	NADA CONSTA	-

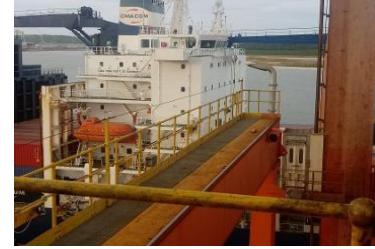
63	PASSARELA	Foi evidenciado que a passarela esquerda encontra-se em bom estado de conservação.	NADA CONSTA	-

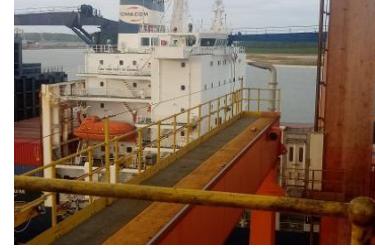
64	BATENTE	Foi evidenciado que o batente localizado na passarela esquerda encontra-se em bom estado de conservação.	NADA CONSTA	-

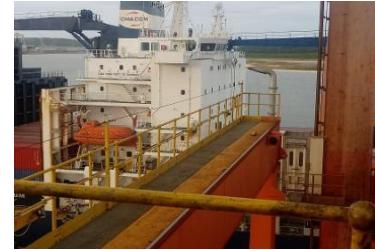
Nº	LOCAL	SITUAÇÃO ENCONTRADA	RECOMENDAÇÃO	PRIORIDADE	FOTO
65	LINHA DE VIDA	Foi verificado que a linha de vida 2 localizada na passarela esquerda da cabine de operação não possui inspeção conforme NR-35.	Necessário providenciar inspeção conforme NR-35 na linha de vida 2 localizada na passarela esquerda da cabine de operação.	P-2

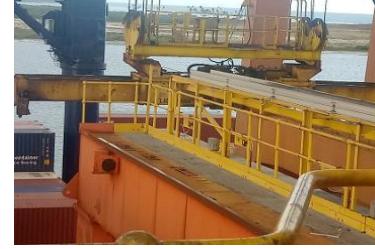
68	PASSARELA	Foi evidenciado que a passarela direita encontra-se em bom estado de conservação.	NADA CONSTA	-

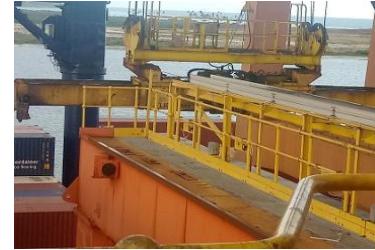
Nº	LOCAL	SITUAÇÃO ENCONTRADA	RECOMENDAÇÃO	PRIORIDADE	FOTO
69	BATENTE	Foi evidenciado que o batente localizado na passarela direita da cabine de operação encontra-se em bom estado de conservação.	NADA CONSTA	-

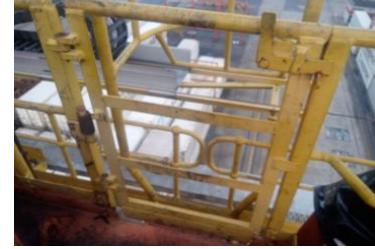
71	PORTA DE ACESSO	Foi evidenciado que a porta de acesso a passarela direita encontra-se em bom estado de conservação.	NADA CONSTA	-

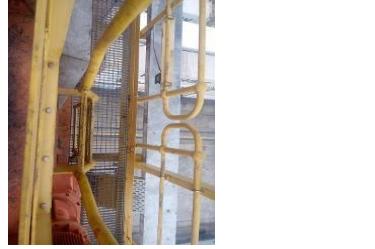
72	ESCALA MARINHEIRO	Foi verificado que a escada marinheiro localizada na passarela direita encontra-se em bom estado de conservação.	NADA CONSTA	-

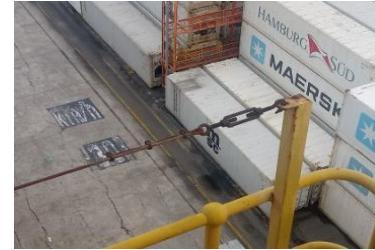
Nº	LOCAL	SITUAÇÃO ENCONTRADA	RECOMENDAÇÃO	PRIORIDADE	FOTO
73	LINHA DE VIDA	Foi verificado que a linha de vida 1 localizada na passarela direita não possui inspeção conforme NR-35.	Necessário providenciar inspeção conforme NR-35 na linha de vida 1 localizada na passarela direita.	P-2

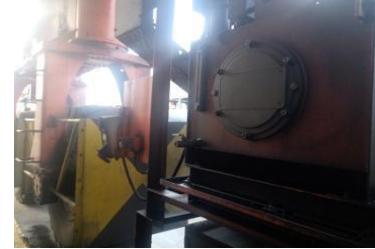
74	BOTÃO DE EMERGÊNCIA	Foi verificado que o botão de emergência central do gerador encontra-se em bom estado de conservação.	NADA CONSTA	-

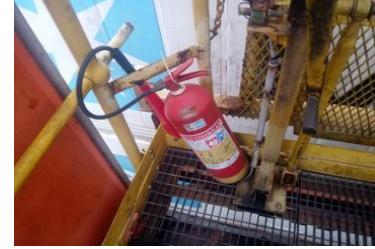
75	EXTINTOR	Foi evidenciado que o extintor do gerador encontra-se em bom estado de conservação.	NADA CONSTA	-

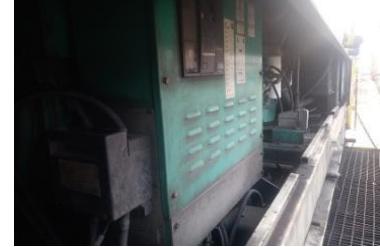
LEGENDA DE PRIORIDADE:
					P0 = Crítico
					P1 = Prioridade Alta
					P2 = Prioridade Média
					P3 = Prioridade Baixa
Nº	LOCAL	SITUAÇÃO ENCONTRADA	RECOMENDAÇÃO	PRIORIDADE	FOTO
77	GERADOR	Foi evidenciado que o gerador encontra-se em bom estado de conservação	NADA CONSTA	-

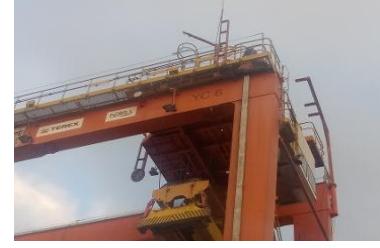
78	TAG	Foi verificado que a TAG encontra-se em bom estado de conservação.	NADA CONSTA	-

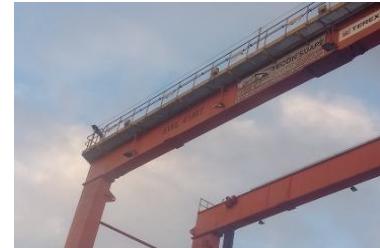
79	CAPACIDADE MÁXIMA DE OPERAÇÃO	Foi verificado que a capacidade máxima de operação encontra-se em bom estado de conservação.	NADA CONSTA	-
