## LAUDO CONFORME NR-29

# TECON

### Guindaste de Pátio (YC-07)

## RELATÓRIO DE INSPEÇÃO NR-29

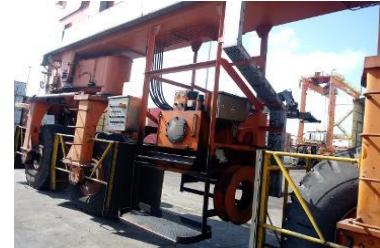
Nº	LOCAL	SITUAÇÃO ENCONTRADA	RECOMENDAÇÃO	PRIORIDADE	FOTO
5	<b>BOTÃO DE EMERGÊNCIA</b>	Foi evidenciado que o botão de emergência central localizado no lado cabine encontra-se em bom estado de conservação.	NADA CONSTA	-

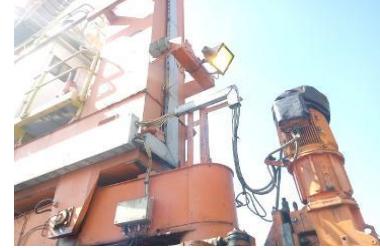
7	<b>ILUMINAÇÃO</b>	Foi evidenciado que a luminária localizada no lado esquerdo da cabine encontra-se em bom estado de conservação.	NADA CONSTA	-

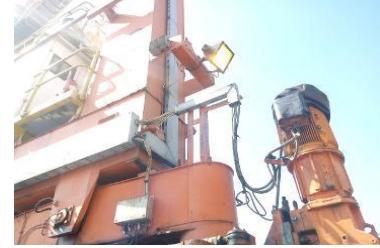
8	<b>GIROFLEX</b>	Foi evidenciado que o giroflex localizado no lado esquerdo da cabine encontra-se em bom estado de conservação.	NADA CONSTA	-

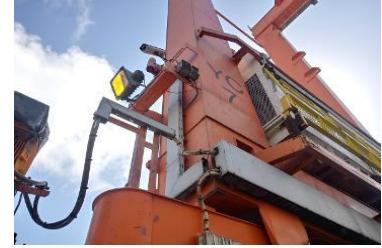
12	ILUMINAÇÃO	Foi evidenciado que a luminária localizada no lado oposto da cabine encontra-se em bom estado de conservação.	NADA CONSTA	-

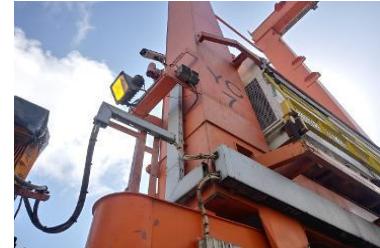
Nº	LOCAL	SITUAÇÃO ENCONTRADA	RECOMENDAÇÃO	PRIORIDADE	FOTO
13	<b>GIROFLEX</b>	Foi evidenciado que o giroflex localizado no lado oposto da cabine encontra-se em bom estado de conservação.	NADA CONSTA	-

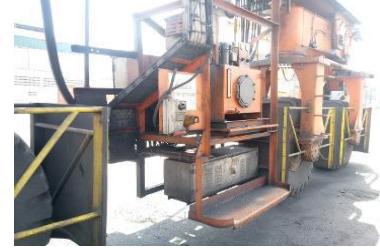
15	<b>BOTÃO DE EMERGÊNCIA</b>	Foi evidenciado que o botão de emergência central localizado no lado oposto da cabine encontra-se em bom estado de conservação.	NADA CONSTA	-

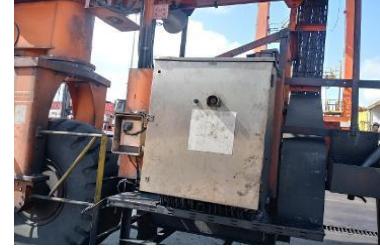
16	<b>BOTÃO DE EMERGÊNCIA</b>	Foi evidenciado que o botão de emergência central localizado no lado oposto da cabine encontra-se em bom estado de conservação.	NADA CONSTA	-

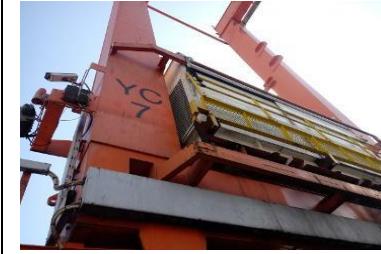
20	<b>TAG</b>	Foi evidenciado que a TAG do equipamento encontra-se em bom estado de conservação.	NADA CONSTA	-

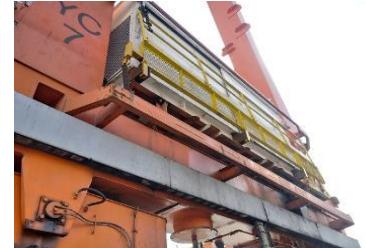
Nº	LOCAL	SITUAÇÃO ENCONTRADA	RECOMENDAÇÃO	PRIORIDADE	FOTO
21	PASSARELA	Foi evidenciado que a passarela retrátil do gerador encontra-se em bom estado de conservação.	NADA CONSTA	-

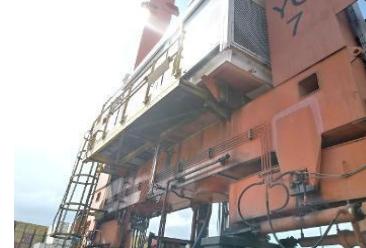
22	PASSARELA	Foi evidenciado que a passarela retrátil do gerador encontra-se em bom estado de conservação.	NADA CONSTA	-

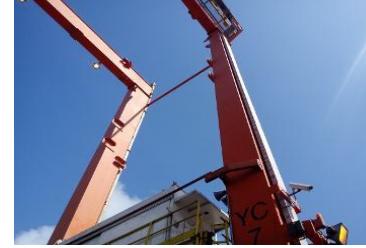
24	TIRANTE	Foi evidenciado que o tirante localizado no lado do gerador encontra-se em bom estado de conservação.	NADA CONSTA	-

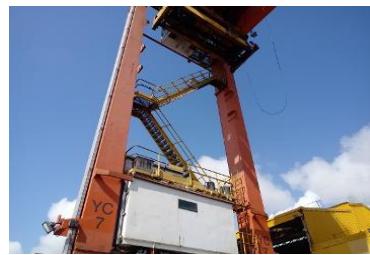
Nº	LOCAL	SITUAÇÃO ENCONTRADA	RECOMENDAÇÃO	PRIORIDADE	FOTO
25	ESCADA DE ACESSO	Foi verificado que a escada de acesso a cabine de operação encontra-se em bom estado de conservação.	NADA CONSTA	-

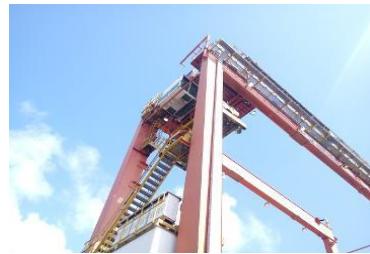
26	TIRANTE	Foi evidenciado que o tirante localizado no lado do CCM encontra-se em bom estado de conservação.	NADA CONSTA	-

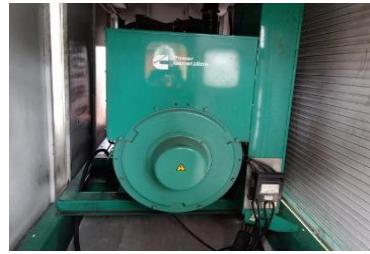
27	GERADOR	Foi evidenciado que o gerador encontra-se em bom estado de conservação	NADA CONSTA	-

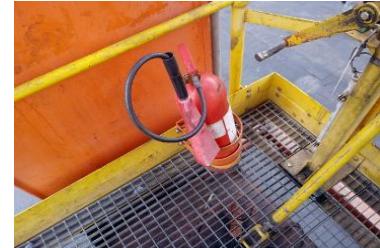
LEGENDA DE PRIORIDADE:
					P0 = Crítico
					P1 = Prioridade Alta
					P2 = Prioridade Média
					P3 = Prioridade Baixa
Nº	LOCAL	SITUAÇÃO ENCONTRADA	RECOMENDAÇÃO	PRIORIDADE	FOTO
29	<b>EXTINTOR</b>	Foi verificado que o extintor do gerador encontra-se em bom estado de conservação.	NADA CONSTA	-

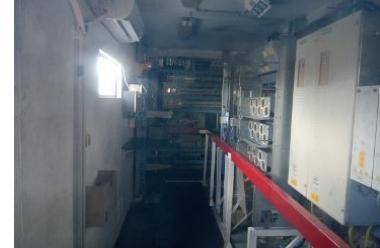
30	<b>CCM</b>	Foi evidenciado que o CCM encontra-se em bom estado de conservação.	NADA CONSTA	-

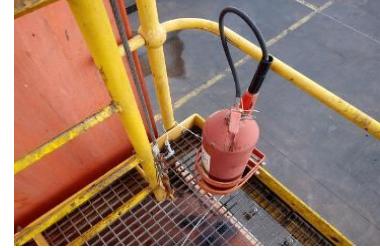
31	<b>EXTINTOR</b>	Foi verificado que o extintor do CCM encontra-se em bom estado de conservação.	NADA CONSTA	-

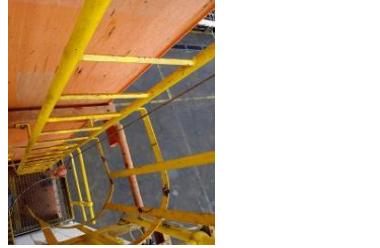
32	<b>ESCADA MARINHEIRO</b>	Foi verificado que a escada marinheiro de acesso a escada de degraus sem espelho encontra-se em bom estado de conservação.	NADA CONSTA	-

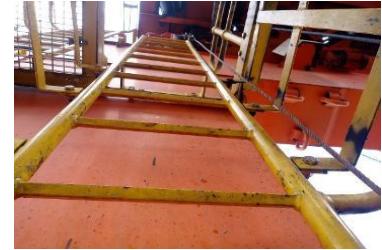
LEGENDA DE PRIORIDADE:
					P0 = Crítico
					P1 = Prioridade Alta
					P2 = Prioridade Média
					P3 = Prioridade Baixa
Nº	LOCAL	SITUAÇÃO ENCONTRADA	RECOMENDAÇÃO	PRIORIDADE	FOTO
33	<b>ESCADA MARINHEIRO</b>	Foi evidenciado que a escada marinheiro de acesso a cabine de operação encontra-se em bom estado de conservação.	NADA CONSTA	-

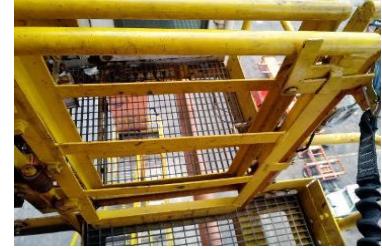
35	<b>PORTE DE ACESSO</b>	Foi evidenciado que a porta de acesso 1 a cabine de operação encontra-se em bom estado de conservação.	NADA CONSTA	-

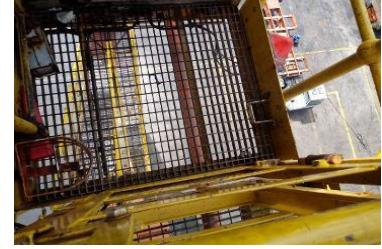
36	<b>PORTE DE ACESSO</b>	Foi evidenciado que a porta de acesso 2 a cabine de operação encontra-se em bom estado de conservação.	NADA CONSTA	-

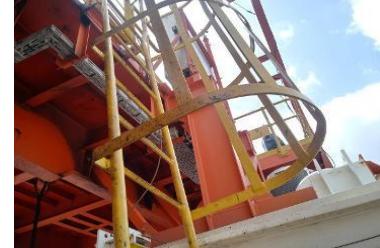
38	<b>ESCADA MARINHEIRO</b>	Foi evidenciado que a escada marinheiro da cabine de operação para o acesso ao acionamento superior encontra-se em bom estado de conservação.	NADA CONSTA	-

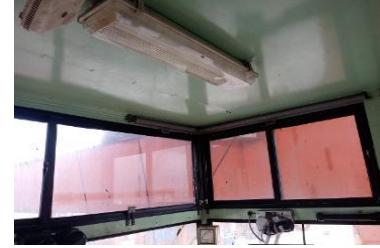
40	<b>ILUMINAÇÃO</b>	Foi verificado que a iluminação da cabine de operação encontra-se em bom estado de conservação.	NADA CONSTA	-

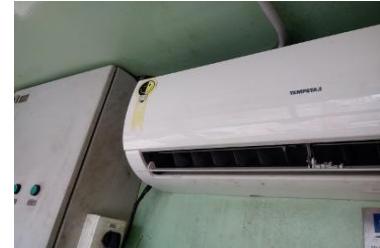
LEGENDA DE PRIORIDADE:
Cliente:		TECON	Data:	01/11/2021	P0 = Crítico
Identificação / Tag:		Guindaste de Pátio (YC-07)	Nº do Relatório:	5060	P1 = Prioridade Alta
Serviço:		NR-29	Norma de Ref.:	Conforme Portaria MTE 1080, de 16/07/2014.	P2 = Prioridade Média
					P3 = Prioridade Baixa
Nº	LOCAL	SITUAÇÃO ENCONTRADA	RECOMENDAÇÃO	PRIORIDADE	FOTO
41	AR CONDICIONADO	Foi verificado que o ar condicionado da cabine de operação encontra-se em bom estado de conservação.	NADA CONSTA	-

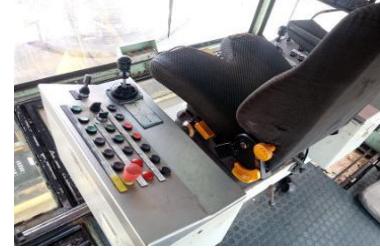
43	BOTÃO DE EMERGÊNCIA	Foi evidenciado que o botão de emergência localizado na cabine de operação encontra-se em bom estado de conservação.	NADA CONSTA	-

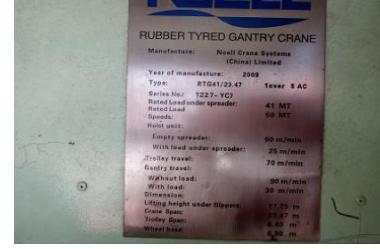
Nº	LOCAL	SITUAÇÃO ENCONTRADA	RECOMENDAÇÃO	PRIORIDADE	FOTO
45	PLAQUETA	Foi evidenciado que a placa de informações localizada na cabine de operação encontra-se em bom estado de conservação.	NADA CONSTA	-

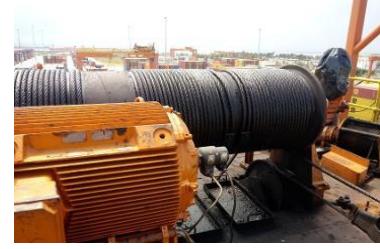
46	TAMBOR	Foi evidenciado que o tambor do cabo de aço encontra-se em bom estado de conservação.	NADA CONSTA	-

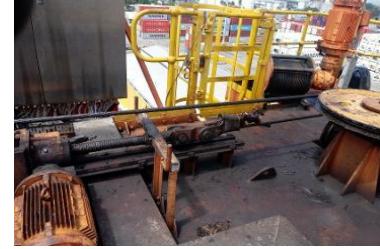
47	CABO DE AÇO	Foi evidenciado que o cabo de aço encontra-se em bom estado de conservação.	NADA CONSTA	-

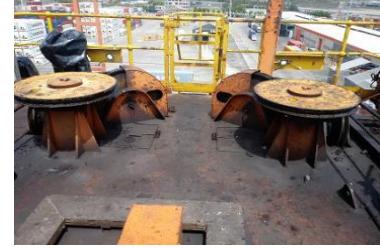
48	ROLDANAS	Foi evidenciado que as roldanas do tambor encontram-se em bom estado de conservação.	NADA CONSTA	-

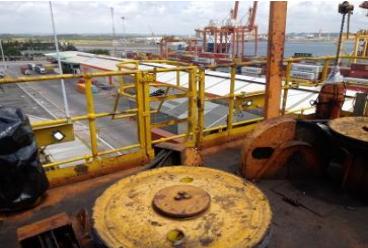
LEGENDA DE PRIORIDADE:
					P0 = Crítico
					P1 = Prioridade Alta
					P2 = Prioridade Média
					P3 = Prioridade Baixa
Nº	LOCAL	SITUAÇÃO ENCONTRADA	RECOMENDAÇÃO	PRIORIDADE	FOTO
53	ESCADA DE ACESSO	Foi evidenciado que a porta de acesso a passarela lateral esquerda da cabine de operação encontra-se em bom estado de conservação.	NADA CONSTA	-

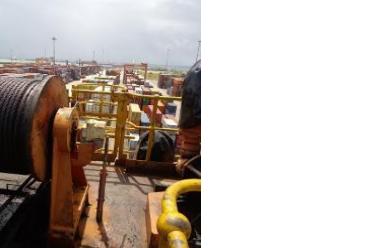
54	ESCADA DE ACESSO	Foi verificado que a porta de acesso a passarela lateral direita da cabine de operação encontra-se em bom estado de conservação.	NADA CONSTA	-

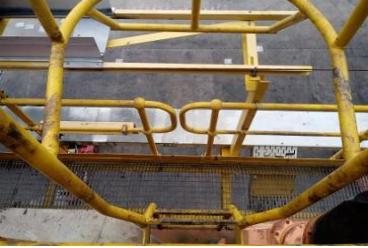
55	ESCADA MARINHEIRO	Foi evidenciado que a escada marinheiro de acesso a passarela lateral direita da cabine de operação encontra-se em bom estado de conservação.	NADA CONSTA	-

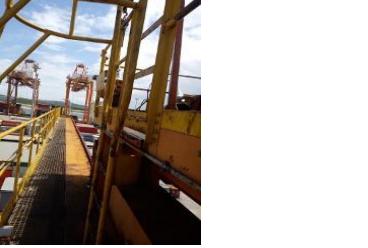
56	ESCADA MARINHEIRO	Foi evidenciado que a escada marinheiro do lado esquerdo da cabine de operação encontra-se em bom estado de conservação.	NADA CONSTA	-

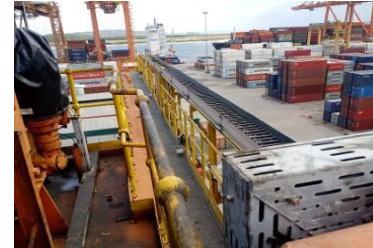
Nº	LOCAL	SITUAÇÃO ENCONTRADA	RECOMENDAÇÃO	PRIORIDADE	FOTO
57	PASSARELA	Foi evidenciado que a passarela direita da cabine de operação encontra-se em bom estado de conservação.	NADA CONSTA	-

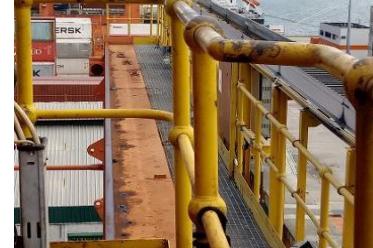
58	TRILHO	Foi evidenciado que o trilho localizado na passarela esquerda da cabine de operação encontra-se em bom estado de conservação.	NADA CONSTA	-

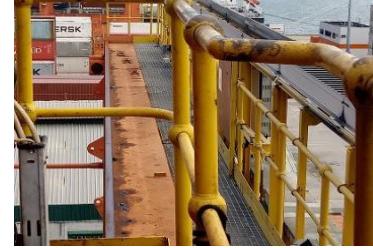
59	BATENTE	Foi evidenciado que o batente localizado no lado esquerdo da cabine de operação encontra-se em bom estado de conservação.	NADA CONSTA	-

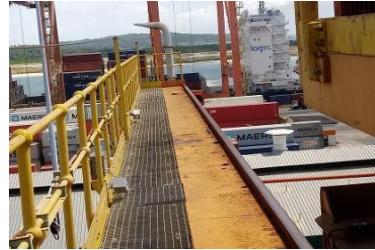
LEGENDA DE PRIORIDADE:
					P0 = Crítico
					P1 = Prioridade Alta
					P2 = Prioridade Média
					P3 = Prioridade Baixa
Nº	LOCAL	SITUAÇÃO ENCONTRADA	RECOMENDAÇÃO	PRIORIDADE	FOTO
61	<b>BATENTE</b>	Foi evidenciado que o batente localizado no lado esquerdo da cabine de operação encontra-se em bom estado de conservação.	NADA CONSTA	-

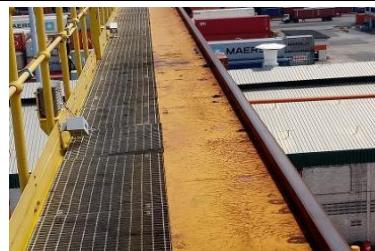
63	<b>TRILHO</b>	Foi evidenciado que o trilho localizado na passarela esquerda da cabine de operação encontra-se em bom estado de conservação.	NADA CONSTA	-

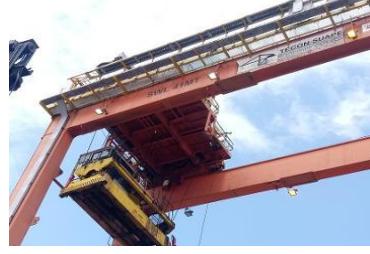
67	CAPACIDADE MÁXIMA DE OPERAÇÃO	Foi evidenciado que a capacidade máxima de operação do equipamento encontra-se em bom estado de conservação.	NADA CONSTA	-
