LAUDO CONFORME NR-29

Guindaste de Pátio (YC-11)

Relatório 5064

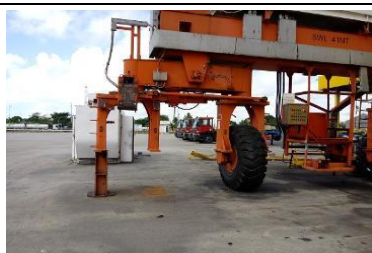
4	TRUCK	Foi evidenciado que o truck localizado no lado direito da cabine de operação encontra-se em manutenção.	NADA CONSTA	-

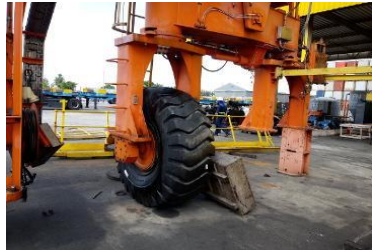
Cliente:		TECON	Data:	01/11/2021	LEGENDA DE PRIORIDADE:
Identificação / Tag:		Guindaste de Pátio (YC-11)	Nº do Relatório:	5064	P0 = Crítico
Serviço:		NR-29	Norma de Ref.:	Conforme Portaria MTE 1080, de 16/07/2014.	P1 = Prioridade Alta
					P2 = Prioridade Média
					P3 = Prioridade Baixa
Nº	LOCAL	SITUAÇÃO ENCONTRADA	RECOMENDAÇÃO	PRIORIDADE	FOTO
5	TRUCK	Foi evidenciado que o truck localizado no lado esquerdo da cabine de operação encontra-se em manutenção.	NADA CONSTA	-

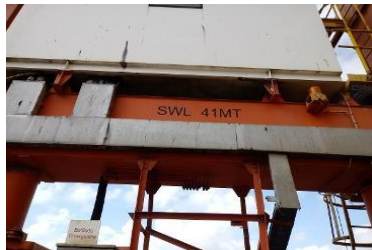
6	CAPACIDADE MÁXIMA DE OPERAÇÃO	Foi verificado que a capacidade máxima de operação encontra-se em bom estado de conservação.	NADA CONSTA	-

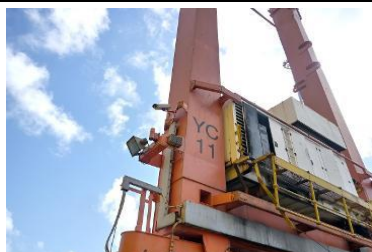
7	CAMERA	Foi verificado que a câmera localizada no lado esquerdo oposto da cabine encontra-se em bom estado de conservação.	NADA CONSTA	-

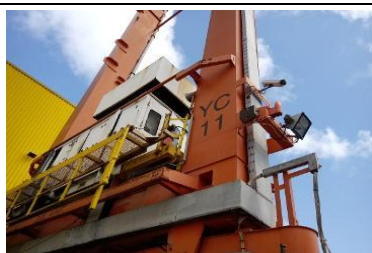
8	CAMERA	Foi verificado que a câmera localizada no lado direito oposto da cabine encontra-se em bom estado de conservação.	NADA CONSTA	-

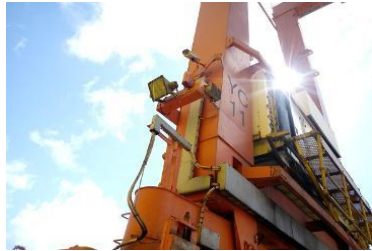
</div>
<div> <div> <div>Cliente:</div> <div>TECON</div> </div> <div> <div>Identificação / Tag:</div> <div>Guindaste de Pátio (YC-11)</div> </div> <div> <div>Serviço:</div> <div>NR-29</div> </div> </div>		<div> <div>Data:</div> <div>01/11/2021</div> </div> <div> <div>Nº do Relatório:</div> <div>5064</div> </div> <div> <div>Norma de Ref.:</div> <div>Conforme Portaria MTE 1080, de 16/07/2014.</div> </div>	<div> <div>LEGENDA DE PRIORIDADE:</div> <div>P0 = Crítico</div> <div>P1 = Prioridade Alta</div> <div>P2 = Prioridade Média</div> <div>P3 = Prioridade Baixa</div> </div>		
Nº	LOCAL	SITUAÇÃO ENCONTRADA	RECOMENDAÇÃO	PRIORIDADE	FOTO
9	ILUMINAÇÃO	Foi evidenciado que a luminária localizada no lado esquerdo da cabine encontra-se em bom estado de conservação.	NADA CONSTA	-

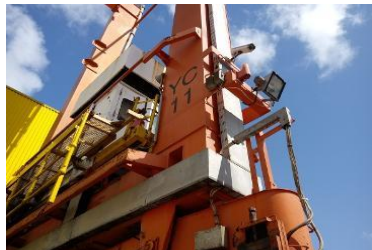
10	ILUMINAÇÃO	Foi evidenciado que a luminária localizada no lado direito oposto da cabine encontra-se em bom estado de conservação.	NADA CONSTA	-

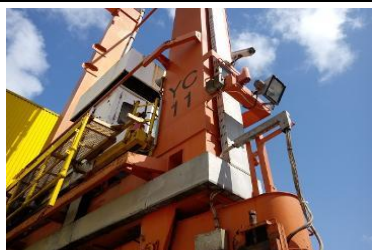
11	GIROFLEX	Foi evidenciado que o giroflex localizado no lado direito oposto da cabine encontra-se em bom estado de conservação.	NADA CONSTA	-

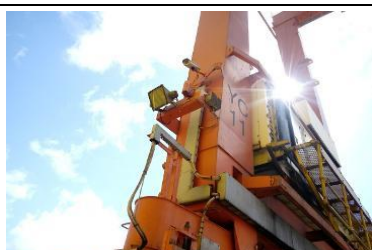
12	GIROFLEX	Foi evidenciado que o giroflex localizado no lado esquerdo oposto da cabine encontra-se em bom estado de conservação.	NADA CONSTA	-

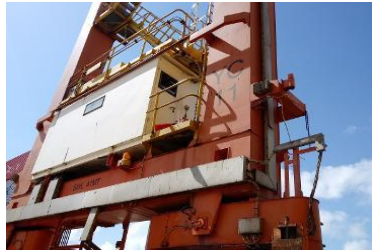
13	GIROFLEX	Foi evidenciado que o giroflex localizado no lado esquerdo da cabine encontra-se em bom estado de conservação.	NADA CONSTA	-

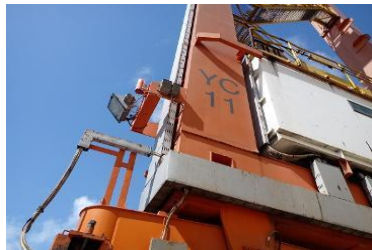
14	GIROFLEX	Foi evidenciado que o giroflex localizado no lado direito da cabine encontra-se em bom estado de conservação.	NADA CONSTA	-

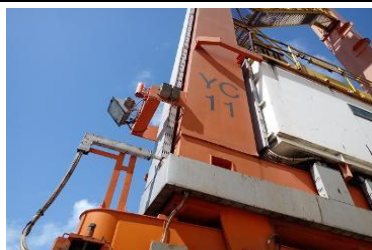
15	ILUMINAÇÃO	Foi evidenciado que a luminária localizada no lado direito da cabine encontra-se em bom estado de conservação.	NADA CONSTA	-

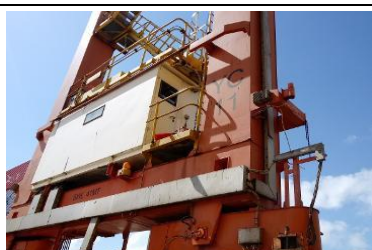
16	GIROFLEX	Foi evidenciado que o giroflex localizado no lado central da cabine encontra-se em bom estado de conservação.	NADA CONSTA	-

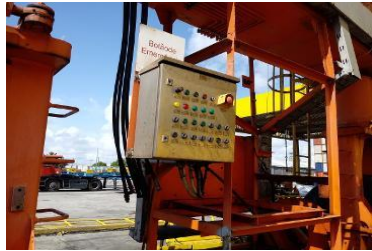
Cliente:		TECON	Data:	01/11/2021	LEGENDA DE PRIORIDADE:
Identificação / Tag:		Guindaste de Pátio (YC-11)	Nº do Relatório:	5064	P0 = Crítico
Serviço:		NR-29	Norma de Ref.:	Conforme Portaria MTE 1080, de 16/07/2014.	P1 = Prioridade Alta
					P2 = Prioridade Média
					P3 = Prioridade Baixa
Nº	LOCAL	SITUAÇÃO ENCONTRADA	RECOMENDAÇÃO	PRIORIDADE	FOTO
17	PAINEL ELÉTRICO	Foi evidenciado que o painel elétrico localizado no lado da cabine encontra-se em bom estado de conservação.	NADA CONSTA	-

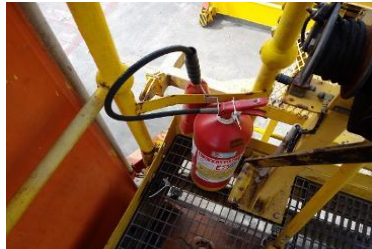
Cliente:		TECON	Data:	01/11/2021	LEGENDA DE PRIORIDADE:
Identificação / Tag:		Guindaste de Pátio (YC-11)	Nº do Relatório:	5064	P0 = Crítico
Serviço:		NR-29	Norma de Ref.:	Conforme Portaria MTE 1080, de 16/07/2014.	P1 = Prioridade Alta
					P2 = Prioridade Média
					P3 = Prioridade Baixa
Nº	LOCAL	SITUAÇÃO ENCONTRADA	RECOMENDAÇÃO	PRIORIDADE	FOTO
21	EXTINTOR	Foi evidenciado que o extintor do gerador encontra-se em bom estado de conservação.	NADA CONSTA	-

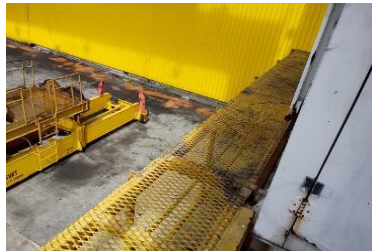
22	PASSARELA	Foi evidenciado que a passarela retrátil do gerador encontra-se em bom estado de conservação.	NADA CONSTA	-

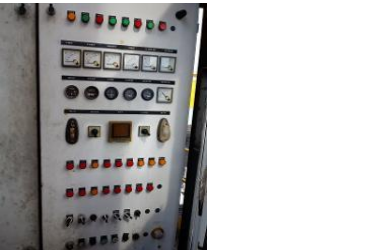
23	PAINEL ELÉTRICO	Foi evidenciado que o painel elétrico do gerador encontra-se em bom estado de conservação.	NADA CONSTA	-

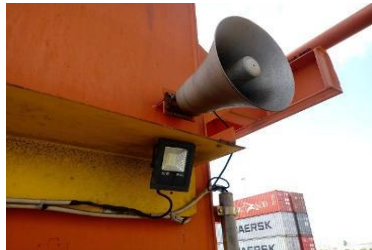
24	SIRENE	Foi evidenciado que a sirene do gerador encontra-se em bom estado de conservação.	NADA CONSTA	-

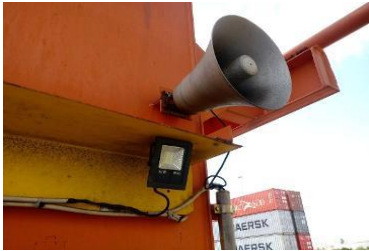
Cliente:		TECON	Data:	01/11/2021	LEGENDA DE PRIORIDADE:
Identificação / Tag:		Guindaste de Pátio (YC-11)	Nº do Relatório:	5064	P0 = Crítico
Serviço:		NR-29	Norma de Ref.:	Conforme Portaria MTE 1080, de 16/07/2014.	P1 = Prioridade Alta
					P2 = Prioridade Média
					P3 = Prioridade Baixa
Nº	LOCAL	SITUAÇÃO ENCONTRADA	RECOMENDAÇÃO	PRIORIDADE	FOTO
25	ILUMINAÇÃO	Foi evidenciado que a luminária localizada no gerador encontra-se em bom estado de conservação.	NADA CONSTA	-

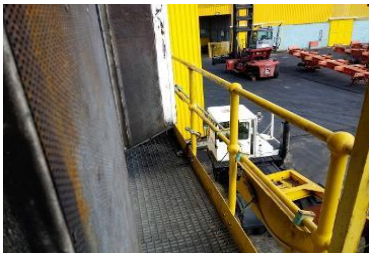
26	PASSARELA	Foi evidenciado que a passarela do gerador encontra-se em bom estado de conservação.	NADA CONSTA	-

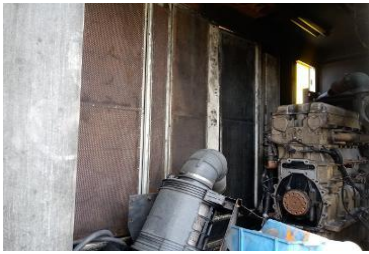
27	GERADOR	Foi evidenciado que o motor do gerador encontra-se em manutenção.	NADA CONSTA	-

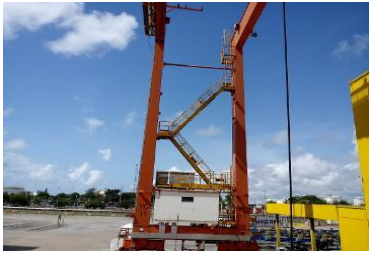
28	ESCADA DE ACESSO	Foi verificado que a escada de acesso a cabine de operação encontra-se em bom estado de conservação.	NADA CONSTA	-

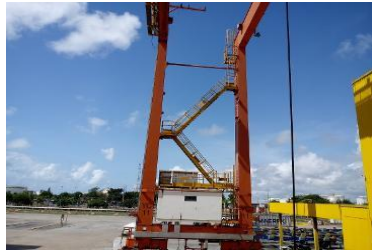
</div>
<div> <div> <div>Cliente:</div> <div>TECON</div> </div> <div> <div>Identificação / Tag:</div> <div>Guindaste de Pátio (YC-11)</div> </div> <div> <div>Serviço:</div> <div>NR-29</div> </div> </div>		<div> <div>Data:</div> <div>01/11/2021</div> </div> <div> <div>Nº do Relatório:</div> <div>5064</div> </div> <div> <div>Norma de Ref.:</div> <div>Conforme Portaria MTE 1080, de 16/07/2014.</div> </div>	<div> <div>LEGENDA DE PRIORIDADE:</div> <div>P0 = Crítico</div> <div>P1 = Prioridade Alta</div> <div>P2 = Prioridade Média</div> <div>P3 = Prioridade Baixa</div> </div>		
Nº	LOCAL	SITUAÇÃO ENCONTRADA	RECOMENDAÇÃO	PRIORIDADE	FOTO
29	GUARDA CORPO	Foi verificado que o guarda corpo da escada de acesso a cabine de operação encontra-se em bom estado de conservação.	NADA CONSTA	-

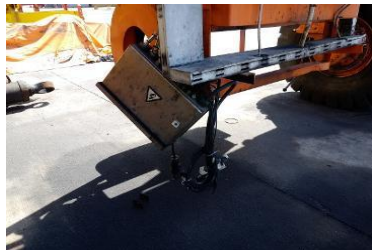
30	PAINEL ELÉTRICO	Foi evidenciado que o painel elétrico do lado da cabine encontra-se em manutenção.	NADA CONSTA	-

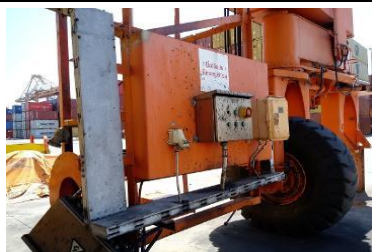
31	BOTÃO DE EMERGÊNCIA	Foi evidenciado que o botão de emergência central localizado no lado da cabine encontra-se em bom estado de conservação.	NADA CONSTA	-

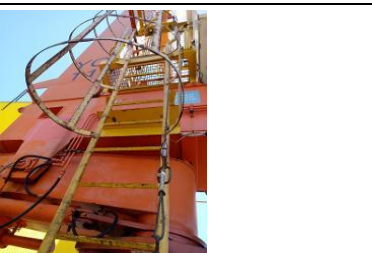
32	ESCADA MARINHEIRO	Foi verificado que a escada marinheiro de acesso ao CCM encontra-se em bom estado de conservação.	NADA CONSTA	-

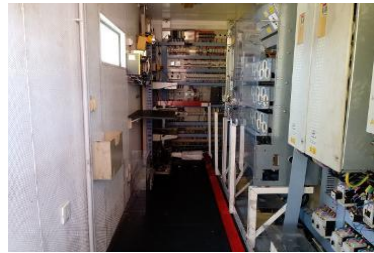
34	CCM	Foi evidenciado que o CCM encontra-se em manutenção.	NADA CONSTA	-

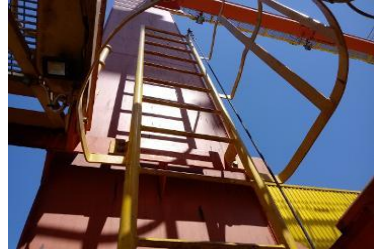
36	ESCADA MARINHEIRO	Foi verificado que a escada marinheiro de acesso a escada de degraus sem espelho encontra-se em bom estado de conservação.	NADA CONSTA	-

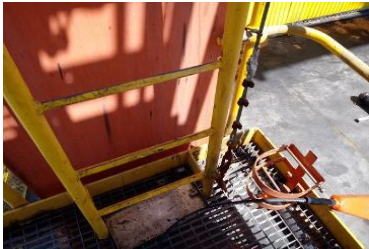
Cliente:		TECON	Data:	01/11/2021	LEGENDA DE PRIORIDADE:
Identificação / Tag:		Guindaste de Pátio (YC-11)	Nº do Relatório:	5064	P0 = Crítico
Serviço:		NR-29	Norma de Ref.:	Conforme Portaria MTE 1080, de 16/07/2014.	P1 = Prioridade Alta
					P2 = Prioridade Média
					P3 = Prioridade Baixa
Nº	LOCAL	SITUAÇÃO ENCONTRADA	RECOMENDAÇÃO	PRIORIDADE	FOTO
37	LINHA DE VIDA	Foi verificado que a linha de vida do acesso a escada de degraus sem espelho não possui inspeção conforme NR-35.	Necessário providenciar inspeção conforme NR-35 na linha de vida de acesso a escada de degraus sem espelho.	P-2

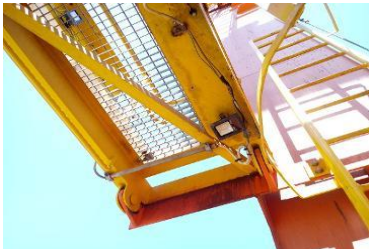
38	ILUMINAÇÃO	Foi evidenciado que a luminária localizada na escada marinho de acesso ao CCM encontra-se em bom estado de conservação.	NADA CONSTA	-

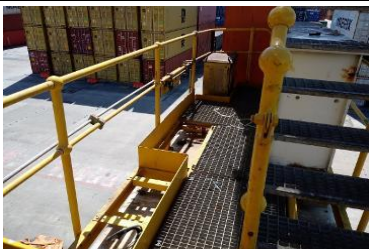
40	GUARDA CORPO	Foi evidenciado que o guarda corpo na passarela do CCM encontra-se em bom estado de conservação.	NADA CONSTA	-

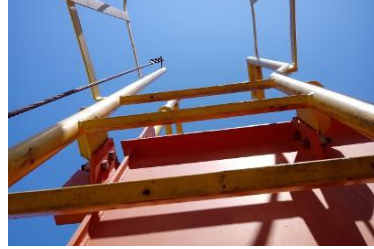
44	ESCADA MARINHEIRO	Foi verificado que a escada marinheiro de acesso a lateral do acionamento superior encontra-se em bom estado de conservação.	NADA CONSTA	-

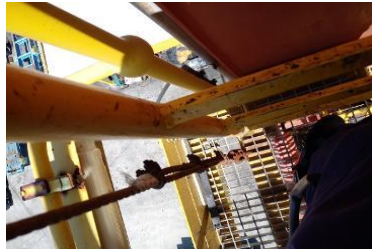
Cliente:		TECON	Data:	01/11/2021	LEGENDA DE PRIORIDADE:
Identificação / Tag:		Guindaste de Pátio (YC-11)	Nº do Relatório:	5064	P0 = Crítico
Serviço:		NR-29	Norma de Ref.:	Conforme Portaria MTE 1080, de 16/07/2014.	P1 = Prioridade Alta
					P2 = Prioridade Média
					P3 = Prioridade Baixa
Nº	LOCAL	SITUAÇÃO ENCONTRADA	RECOMENDAÇÃO	PRIORIDADE	FOTO
45	LINHA DE VIDA	Foi verificado que a linha de vida da lateral do acionamento superior não possui inspeção conforme NR-35.	Necessário providenciar inspeção conforme NR-35 na linha de vida da lateral do acionamento superior.	P-2

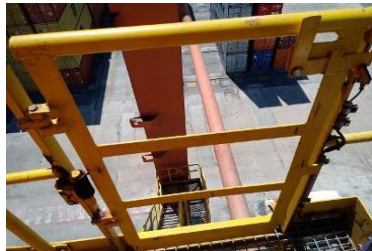
46	PORTA DE ACESSO	Foi evidenciado que a porta de acesso a cabine de operação encontra-se em bom estado de conservação.	NADA CONSTA	-

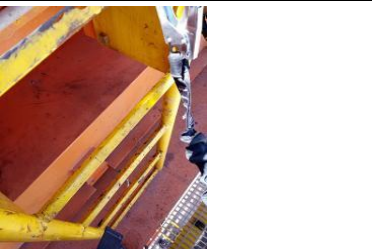
52	ESCADA MARINHEIRO	Foi verificado que a escada marinheiro de acesso a lateral esquerda encontra-se em bom estado de conservação.	NADA CONSTA	-

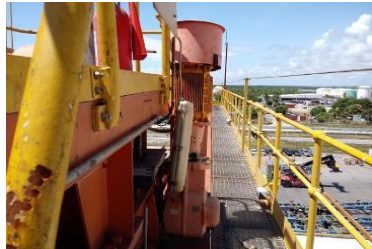
Cliente:		TECON	Data:	01/11/2021	LEGENDA DE PRIORIDADE:
Identificação / Tag:		Guindaste de Pátio (YC-11)	Nº do Relatório:	5064	P0 = Crítico
Serviço:		NR-29	Norma de Ref.:	Conforme Portaria MTE 1080, de 16/07/2014.	P1 = Prioridade Alta
					P2 = Prioridade Média
					P3 = Prioridade Baixa
Nº	LOCAL	SITUAÇÃO ENCONTRADA	RECOMENDAÇÃO	PRIORIDADE	FOTO
53	ILUMINAÇÃO	Foi evidenciado que a luminária localizada na passarela esquerda encontra-se solta.	Necessário providenciar instalação da luminária.	P-3

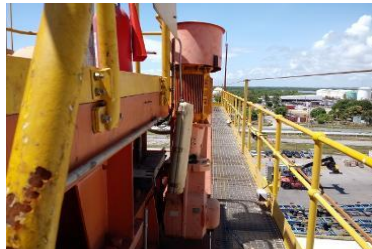
54	MOTOR	Foi evidenciado que o motor esquerdo da cabine encontra-se em bom estado de conservação.	NADA CONSTA	-

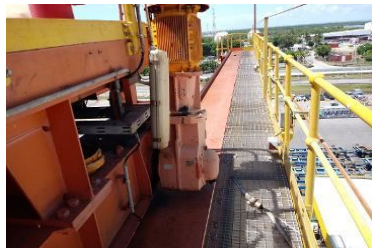
55	TRILHO	Foi evidenciado que o trilho localizado na passarela esquerda da cabine de operação encontra-se em bom estado de conservação.	NADA CONSTA	-

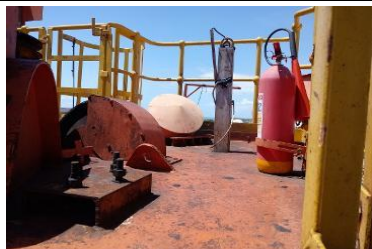
56	EXTINTOR	Foi evidenciado que o extintor do tambor encontra-se em bom estado de conservação.	NADA CONSTA	-

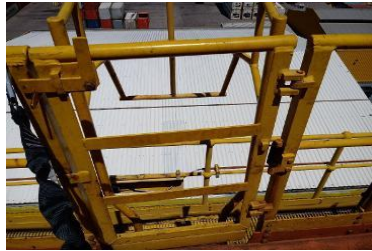
Cliente:		TECON	Data:	01/11/2021	LEGENDA DE PRIORIDADE:
Identificação / Tag:		Guindaste de Pátio (YC-11)	Nº do Relatório:	5064	P0 = Crítico
Serviço:		NR-29	Norma de Ref.:	Conforme Portaria MTE 1080, de 16/07/2014.	P1 = Prioridade Alta
					P2 = Prioridade Média
					P3 = Prioridade Baixa
Nº	LOCAL	SITUAÇÃO ENCONTRADA	RECOMENDAÇÃO	PRIORIDADE	FOTO
57	PORTA DE ACESSO	Foi evidenciado que a porta de acesso a cabine de operação do tambor encontra-se em bom estado de conservação.	NADA CONSTA	-

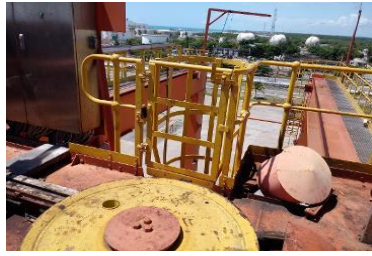
60	PORTA DE ACESSO	Foi evidenciado que a porta de acesso ao tambor da cabine de operação encontra-se em bom estado de conservação.	NADA CONSTA	-

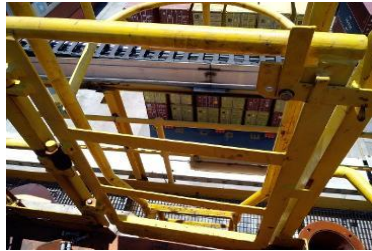
</div>
<div> <div> <div>Cliente:</div> <div>TECON</div> </div> <div> <div>Identificação / Tag:</div> <div>Guindaste de Pátio (YC-11)</div> </div> <div> <div>Serviço:</div> <div>NR-29</div> </div> </div>		<div> <div> <div>Data:</div> <div>01/11/2021</div> </div> <div> <div>Nº do Relatório:</div> <div>5064</div> </div> <div> <div>Norma de Ref.:</div> <div>Conforme Portaria MTE 1080, de 16/07/2014.</div> </div> </div>		<div> <div>LEGENDA DE PRIORIDADE:</div> <div>P0 = Crítico</div> <div>P1 = Prioridade Alta</div> <div>P2 = Prioridade Média</div> <div>P3 = Prioridade Baixa</div> </div>	
Nº	LOCAL	SITUAÇÃO ENCONTRADA	RECOMENDAÇÃO	PRIORIDADE	FOTO
61	PORTA DE ACESSO	Foi evidenciado que a porta de acesso ao tambor lado direito da cabine de operação encontra-se em bom estado de conservação.	NADA CONSTA	-

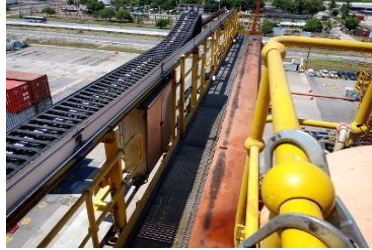
62	PASSARELA	Foi evidenciado que a passarela direita encontra-se em bom estado de conservação.	NADA CONSTA	-

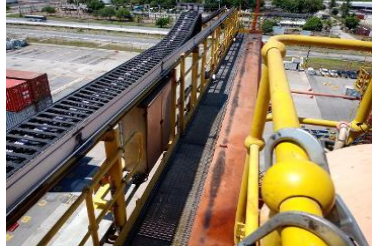
63	TRILHO	Foi evidenciado que o trilho localizado na passarela direita da cabine de operação encontra-se em bom estado de conservação.	NADA CONSTA	-

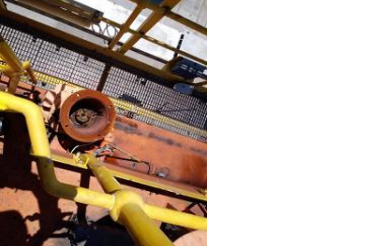
64	MOTOR	Foi evidenciado que o motor direito da cabine encontra-se em manutenção.	NADA CONSTA	-

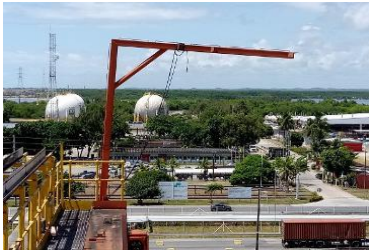
</div>
<div> <div> <div>Cliente:</div> <div>TECON</div> </div> <div> <div>Identificação / Tag:</div> <div>Guindaste de Pátio (YC-11)</div> </div> <div> <div>Serviço:</div> <div>NR-29</div> </div> </div>		<div> <div>Data:</div> <div>01/11/2021</div> </div>	<div> <div>Nº do Relatório:</div> <div>5064</div> </div>	<div> <div>Norma de Ref.:</div> <div>Conforme Portaria MTE 1080, de 16/07/2014.</div> </div>	<div> <div>LEGENDA DE PRIORIDADE:</div> <div>P0 = Crítico</div> <div>P1 = Prioridade Alta</div> <div>P2 = Prioridade Média</div> <div>P3 = Prioridade Baixa</div> </div>
Nº	LOCAL	SITUAÇÃO ENCONTRADA	RECOMENDAÇÃO	PRIORIDADE	FOTO
65	PORTICO	Foi verificado que o pórtico não possui inspeção conforme NR-11.	Necessário providenciar inspeção conforme NR-11 no pórtico do equipamento.	P-2

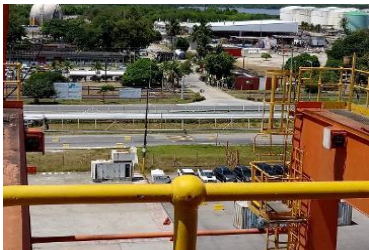
66	BATENTE	Foi evidenciado que a passarela esquerda da cabine de operação encontra-se em bom estado de conservação.	NADA CONSTA	-

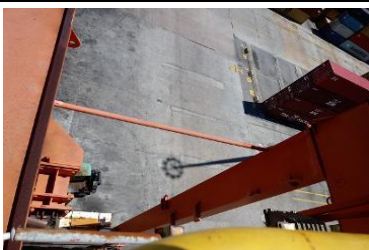
67	BATENTE	Foi evidenciado que a passarela esquerda da cabine de operação encontra-se em bom estado de conservação.	NADA CONSTA	-

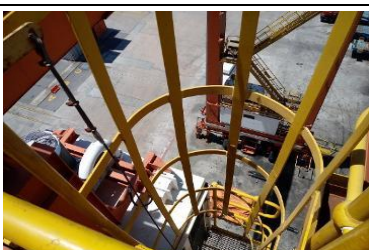
68	ESCADA MARINHEIRO	Foi verificado que a escada marinheiro da cabine de operação para o acesso ao acionamento superior encontra-se em bom estado de conservação.	NADA CONSTA	-

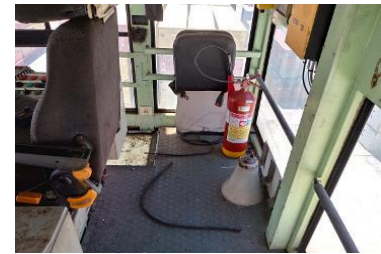
70	EXTINTOR	Foi evidenciado que o extintor da cabine de operação encontra-se em bom estado de conservação.	NADA CONSTA	-

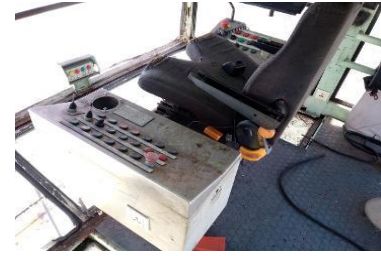
72	CABINE DE OPERAÇÃO	Foi evidenciado que a cabine de operação encontra-se em manutenção.	NADA CONSTA	-

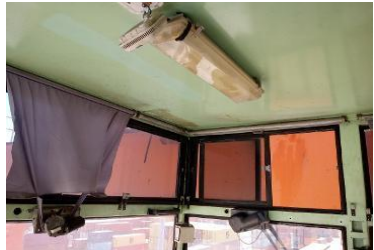
Nº	LOCAL	SITUAÇÃO ENCONTRADA	RECOMENDAÇÃO	PRIORIDADE	FOTO
73	ILUMINAÇÃO	Foi verificado que a iluminação da cabine de operação encontra-se em bom estado de conservação.	NADA CONSTA	-

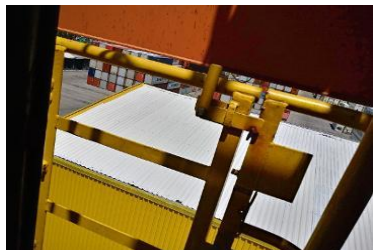
74	PORTA DE ACESSO	Foi evidenciado que a porta de acesso a cabine de operação encontra-se em bom estado de conservação.	NADA CONSTA	-

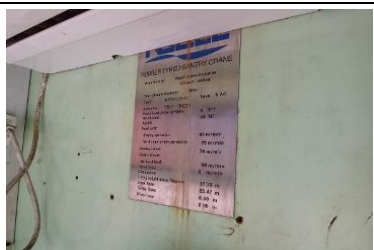
75	PLAQUETA	Foi evidenciado que a plaqueta de informações localizada na cabine de operação encontra-se em bom estado de conservação.	NADA CONSTA	-
