## LAUDO CONFORME NR-29

# TECON

### Guindaste de Pátio (YC-12)

<b>Cliente:</b>	TECON	<b>Data:</b>	01/11/2021
<b>Identificação / Tag:</b>	Guindaste de Pátio (YC-12)	<b>Nº do Relatório:</b>	5065
<b>Serviço:</b>	NR-29	<b>Norma de Ref.:</b>	Conforme Portaria MTE 1080, de 16/07/2014.

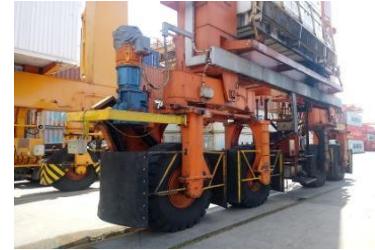
Nº	LOCAL	SITUAÇÃO ENCONTRADA	RECOMENDAÇÃO	PRIORIDADE	FOTO
1	TRUCK	Foi evidenciado que o truck localizado no lado esquerdo oposto da cabine de operação encontra-se em bom estado de conservação.	NADA CONSTA	-

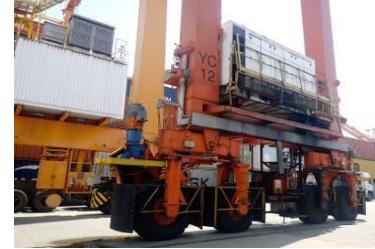
2	ILUMINAÇÃO	Foi evidenciado que a luminária localizada no lado esquerdo oposto da cabine de operação encontra-se em bom estado de conservação.	NADA CONSTA	-

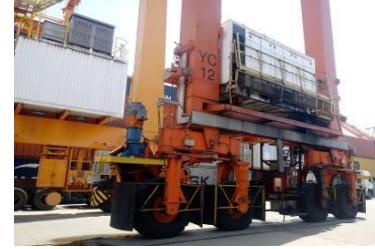
3	GIROFLEX	Foi evidenciado que o giroflex localizado no lado esquerdo oposto da cabine de operação encontra-se em bom estado de conservação.	NADA CONSTA	-

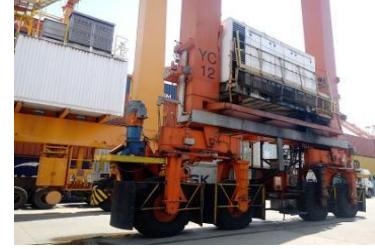
4	CAMERA	Foi verificado que a câmera localizada no lado esquerdo oposto da cabine de operação encontra-se em bom estado de conservação.	NADA CONSTA	-

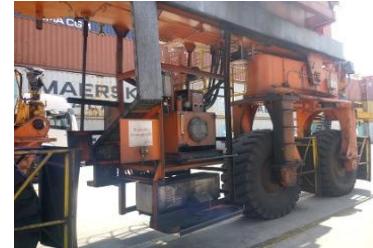
Nº	LOCAL	SITUAÇÃO ENCONTRADA	RECOMENDAÇÃO	PRIORIDADE	FOTO
5	<b>BOTÃO DE EMERGÊNCIA</b>	Foi evidenciado que o botão de emergência central localizado no lado oposto da cabine de operação encontra-se em bom estado de conservação.	NADA CONSTA	-

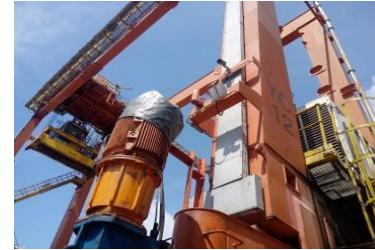
Nº	LOCAL	SITUAÇÃO ENCONTRADA	RECOMENDAÇÃO	PRIORIDADE	FOTO
9	<b>ILUMINAÇÃO</b>	Foi evidenciado que a luminária localizada no lado direito oposto da cabine de operação encontra-se em bom estado de conservação.	NADA CONSTA	-

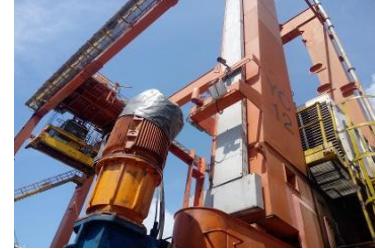
10	<b>CAMERA</b>	Foi verificado que a câmera localizada no lado direito oposto da cabine de operação encontra-se em bom estado de conservação.	NADA CONSTA	-

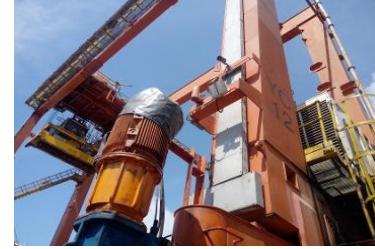
11	<b>GIROFLEX</b>	Foi evidenciado que o giroflex localizado no lado direito oposto da cabine de operação encontra-se em bom estado de conservação.	NADA CONSTA	-

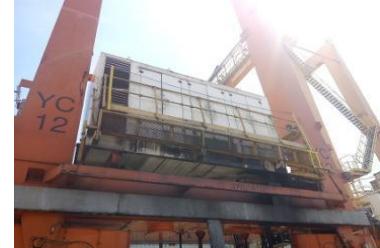
14	PASSARELA	Foi evidenciado que o gerador possui passarela retrátil em bom estado de conservação.	NADA CONSTA	-

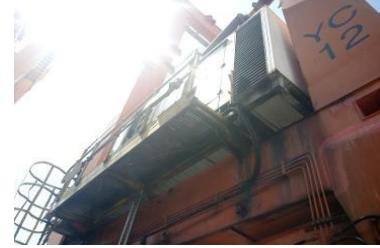
16	PASSARELA	Foi evidenciado que a passarela retrátil do gerador encontra-se em bom estado de conservação.	NADA CONSTA	-

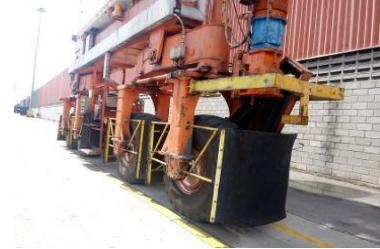
18	TRUCK	Foi evidenciado que o truck localizado no lado esquerdo oposto da cabine encontra-se em bom estado de conservação.	NADA CONSTA	-

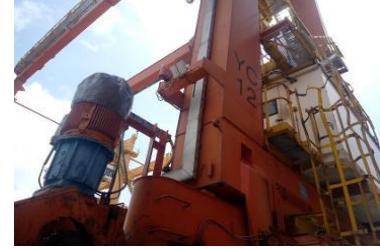
19	ILUMINAÇÃO	Foi evidenciado que a luminária localizada no lado esquerdo oposto da cabine encontra-se em bom estado de conservação.	NADA CONSTA	-

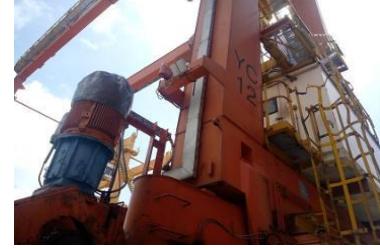
20	GIROFLEX	Foi evidenciado que o giroflex localizado no lado esquerdo oposto da cabine encontra-se em bom estado de conservação.	NADA CONSTA	-

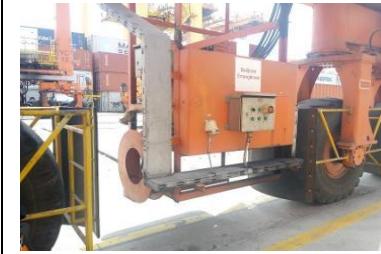
23	<b>BOTÃO DE EMERGÊNCIA</b>	Foi evidenciado que o botão de emergência central localizado no lado cabine encontra-se em bom estado de conservação.	NADA CONSTA	-

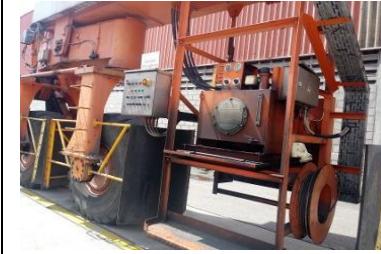
24	<b>BOTÃO DE EMERGÊNCIA</b>	Foi evidenciado que o botão de emergência central localizado no lado cabine encontra-se em bom estado de conservação.	NADA CONSTA	-

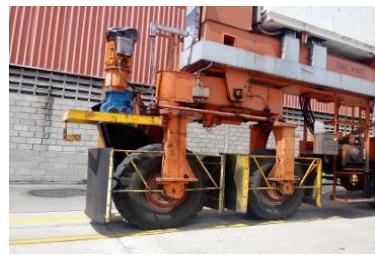
Nº	LOCAL	SITUAÇÃO ENCONTRADA	RECOMENDAÇÃO	PRIORIDADE	FOTO
25	TRUCK	Foi evidenciado que o truck localizado no lado direito oposto da cabine encontra-se em bom estado de conservação.	NADA CONSTA	-

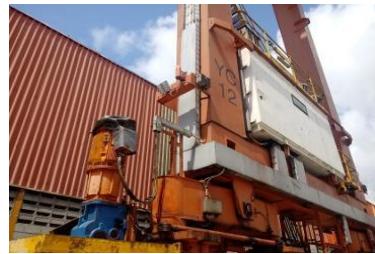
26	ILUMINAÇÃO	Foi evidenciado que a luminária localizada no lado direito oposto da cabine encontra-se em bom estado de conservação.	NADA CONSTA	-

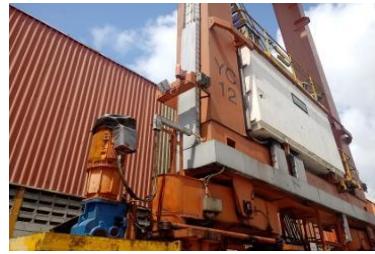
27	GIROFLEX	Foi evidenciado que o giroflex localizado no lado direito oposto da cabine encontra-se em bom estado de conservação.	NADA CONSTA	-

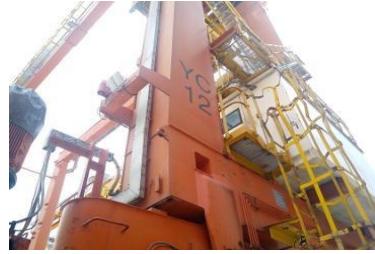
28	TAG	Foi evidenciado que a TAG do equipamento encontra-se em bom estado de conservação.	NADA CONSTA	-

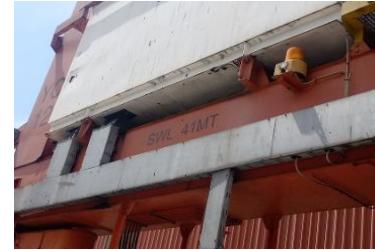
Nº	LOCAL	SITUAÇÃO ENCONTRADA	RECOMENDAÇÃO	PRIORIDADE	FOTO
29	<b>CAPACIDADE MÁXIMA DE OPERAÇÃO</b>	Foi evidenciado que a capacidade máxima de operação do equipamento encontra-se em bom estado de conservação.	NADA CONSTA	-

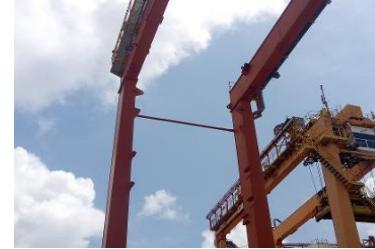
30	<b>TIRANTE</b>	Foi evidenciado que o tirante localizado no lado gerador encontra-se em bom estado de conservação.	NADA CONSTA	-

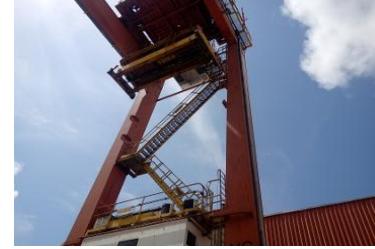
31	<b>ESCADA DE ACESSO</b>	Foi verificado que a escada de acesso a cabine de operação encontra-se em bom estado de conservação.	NADA CONSTA	-

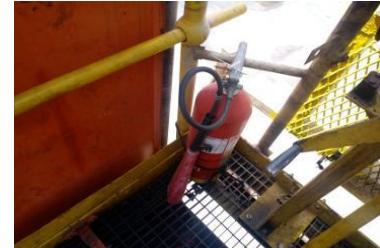
Nº	LOCAL	SITUAÇÃO ENCONTRADA	RECOMENDAÇÃO	PRIORIDADE	FOTO
33	EXTINTOR	Foi verificado que o extintor do gerador encontra-se em bom estado de conservação.	NADA CONSTA	-

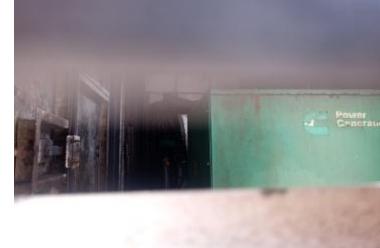
34	GERADOR	Foi verificado que o gerador encontra-se em bom estado de conservação.	NADA CONSTA	-

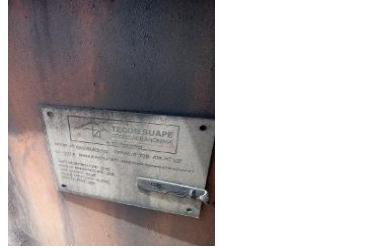
35	PLAQUETA	Foi evidenciado que a placa de informações localizada no gerador encontra-se em bom estado de conservação.	NADA CONSTA	-

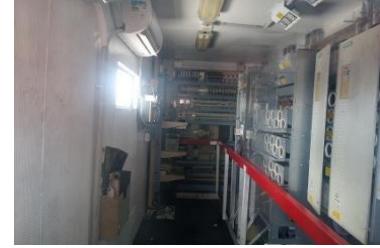
36	CCM	Foi evidenciado que o CCM encontra-se em bom estado de conservação.	NADA CONSTA	-

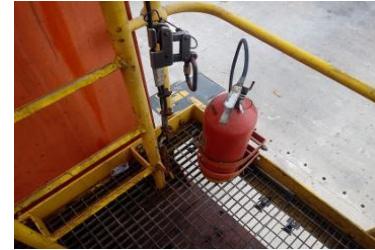
Nº	LOCAL	SITUAÇÃO ENCONTRADA	RECOMENDAÇÃO	PRIORIDADE	FOTO
37	<b>EXTINTOR</b>	Foi verificado que o extintor do CCM encontra-se em bom estado de conservação.	NADA CONSTA	-

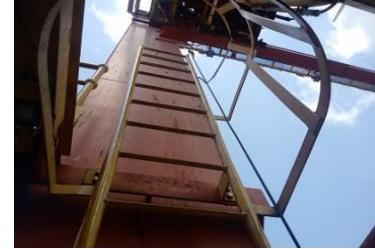
38	<b>ESCADA MARINHEIRO</b>	Foi verificado que a escada marinheiro de acesso a escada de degraus sem espelho encontra-se em bom estado de conservação.	NADA CONSTA	-

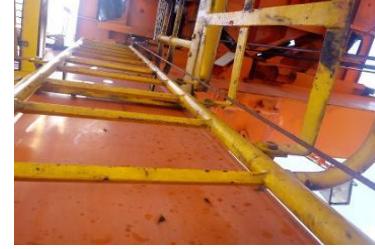
40	<b>ESCADA MARINHEIRO</b>	Foi verificado que a escada marinheiro de acesso a cabine de operação encontra-se em bom estado de conservação.	NADA CONSTA	-

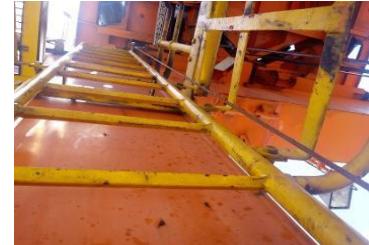
Nº	LOCAL	SITUAÇÃO ENCONTRADA	RECOMENDAÇÃO	PRIORIDADE	FOTO
41	LINHA DE VIDA	Foi verificado que a linha de vida de acesso a cabine de operação não possui inspeção conforme NR-35.	Necessário providenciar inspeção conforme NR-35 na linha de vida de acesso a cabine de operação.	P-2

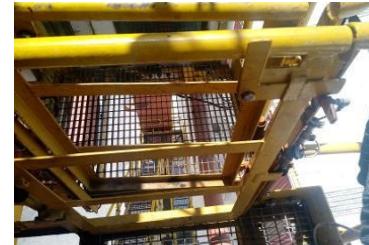
42	PORTE DE ACESSO	Foi evidenciado que a porta de acesso 1 a cabine de operação encontra-se em bom estado de conservação.	NADA CONSTA	-

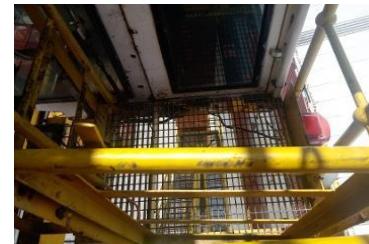
43	PORTE DE ACESSO	Foi evidenciado que a porta de acesso 2 a cabine de operação encontra-se em bom estado de conservação.	NADA CONSTA	-

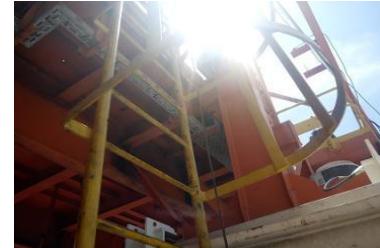
LEGENDA DE PRIORIDADE:
					P0 = Crítico
					P1 = Prioridade Alta
					P2 = Prioridade Média
					P3 = Prioridade Baixa
Nº	LOCAL	SITUAÇÃO ENCONTRADA	RECOMENDAÇÃO	PRIORIDADE	FOTO
45	ESCADA MARINHEIRO	Foi evidenciado que a escada marinheiro da cabine de operação para o acesso ao acionamento superior encontra-se em bom estado de conservação.	NADA CONSTA	-

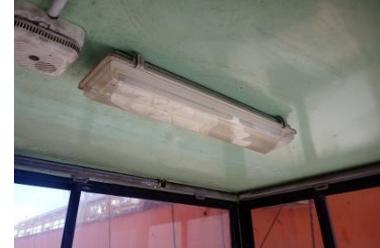
50	ILUMINAÇÃO	Foi verificado que a iluminação da cabine de operação encontra-se em bom estado de conservação.	NADA CONSTA	-

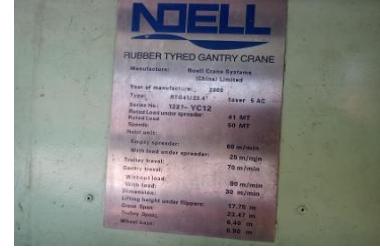
51	PLAQUETA	Foi evidenciado que a placa de informações localizada na cabine de operação encontra-se em bom estado de conservação.	NADA CONSTA	-

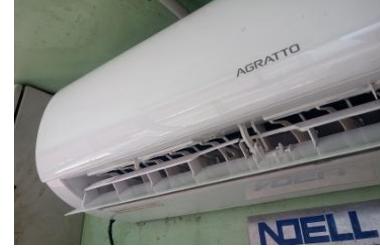
52	AR CONDICIONADO	Foi verificado que o ar condicionado da cabine de operação encontra-se em bom estado de conservação.	NADA CONSTA	-

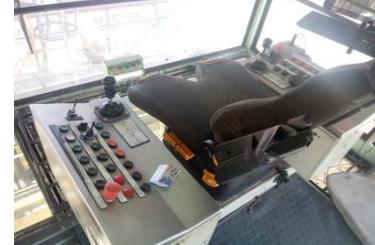
56	<b>BOTÃO DE EMERGÊNCIA</b>	Foi evidenciado que o botão de emergência localizado na cabine de operação encontra-se em bom estado de conservação.	NADA CONSTA	-

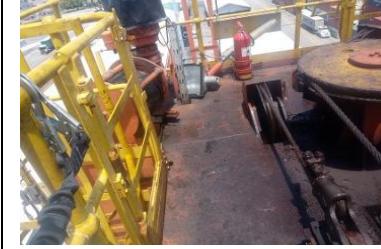
60	<b>PORTEIRA DE ACESSO</b>	Foi evidenciado que a porta de acesso a cabine de operação encontra-se em bom estado de conservação.	NADA CONSTA	-

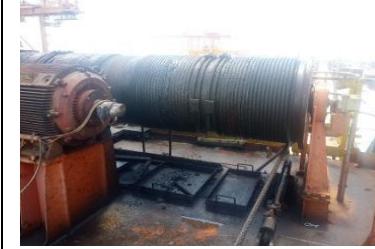
63	<b>TAMBOR</b>	Foi evidenciado que o tambor do cabo de aço encontra-se em bom estado de conservação.	NADA CONSTA	-

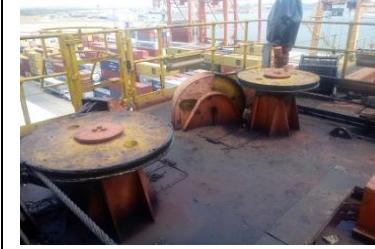
64	<b>ROLDANAS</b>	Foi evidenciado que as roldanas do tambor encontram-se em bom estado de conservação.	NADA CONSTA	-

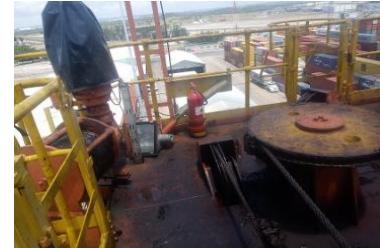
Nº	LOCAL	SITUAÇÃO ENCONTRADA	RECOMENDAÇÃO	PRIORIDADE	FOTO
65	EXTINTOR	Foi verificado que o extintor do tambor encontra-se em bom estado de conservação.	NADA CONSTA	-

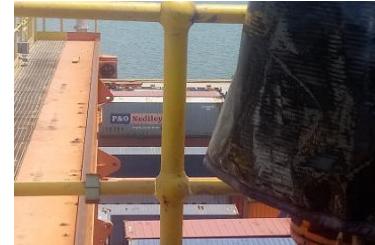
Nº	LOCAL	SITUAÇÃO ENCONTRADA	RECOMENDAÇÃO	PRIORIDADE	FOTO
69	TRILHO	Foi evidenciado que o trilho localizado na passarela esquerda da cabine de operação encontra-se em bom estado de conservação.	NADA CONSTA	-

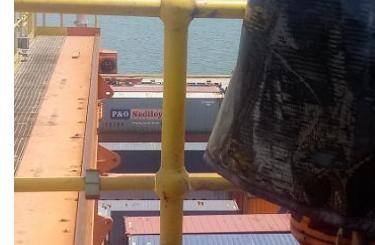
72	BATENTE	Foi evidenciado que o batente localizado na passarela esquerda da cabine de operação encontra-se em bom estado de conservação.	NADA CONSTA	-

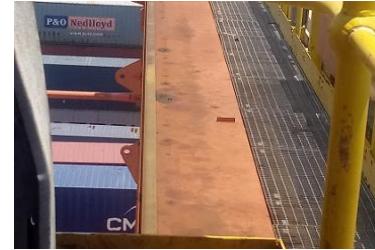
Nº	LOCAL	SITUAÇÃO ENCONTRADA	RECOMENDAÇÃO	PRIORIDADE	FOTO
73	TRILHO	Foi evidenciado que o trilho localizado na passarela direita da cabine de operação encontra-se em bom estado de conservação.	NADA CONSTA	-

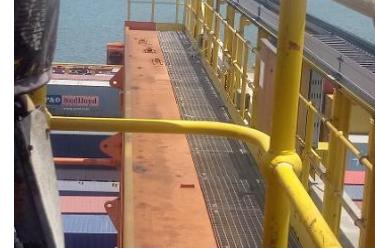
74	BATENTE	Foi evidenciado que o batente localizado na passarela direita da cabine de operação encontra-se em bom estado de conservação.	NADA CONSTA	-

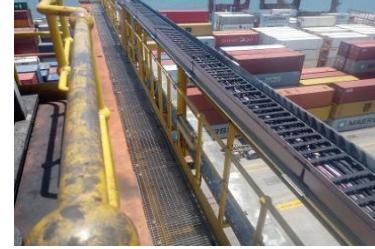
75	PASSARELA	Foi evidenciado que a passarela direita da cabine de operação encontra-se em bom estado de conservação.	NADA CONSTA	-

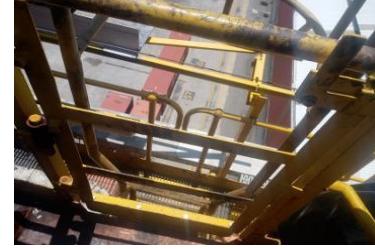
76	PORTE DE ACESSO	Foi evidenciado que a porta de acesso a passarela direita encontra-se em bom estado de conservação.	NADA CONSTA	-

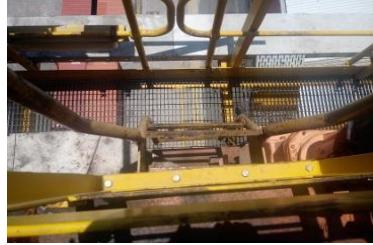
LEGENDA DE PRIORIDADE:
					P0 = Crítico
					P1 = Prioridade Alta
					P2 = Prioridade Média
					P3 = Prioridade Baixa
Nº	LOCAL	SITUAÇÃO ENCONTRADA	RECOMENDAÇÃO	PRIORIDADE	FOTO
77	<b>ESCADA MARINHEIRO</b>	Foi verificado que a escada marinheiro de acesso ao lado direito da cabine de operação encontra-se em bom estado de conservação.	NADA CONSTA	-
