<p><b>TeconSuape</b>    BRASIL AN ICTSI GROUP COMPANY</p>	<p><b>TECON SUAPE - IPOJUCA/PE</b></p>
<p><b>NR-29 LAUDO E INSPEÇÃO EM EQUIPAMENTOS</b></p>	<p>Relatório 5639 Obra 2459</p>	<p>Página 1 Revisão 0</p>

**YC-11**

Área de Instalação ..... : CAIS PÁTIO  
 Fabricante ..... : NOELL / TEREX  
 N° de Série ..... : 1227-7  
 Capacidade Máxima de Carga ..... : SWL 41 TONNES  
 Modelo ..... : 1 OVER 5  
 Ano de Fabricação ..... : 2011

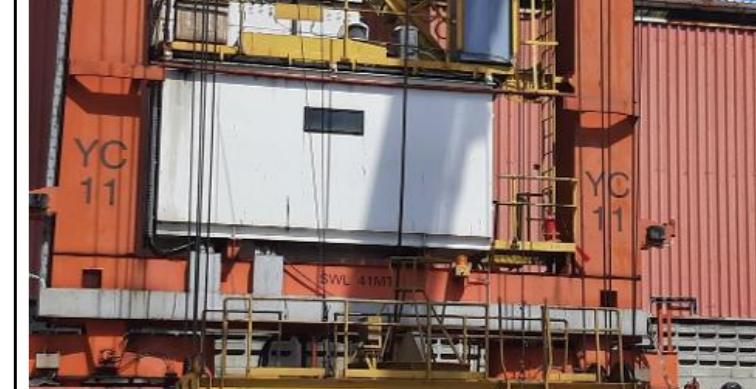
Nº	LOCAL	SITUAÇÃO ENCONTRADA	RECOMENDAÇÃO	PRIORIDADE	FOTO
1	<b>TAG LADO CABINE</b>	Foi evidenciado que o equipamento possui Tag de identificação e a mesma encontra-se em bom estado de conservação.	NADA CONSTA	-

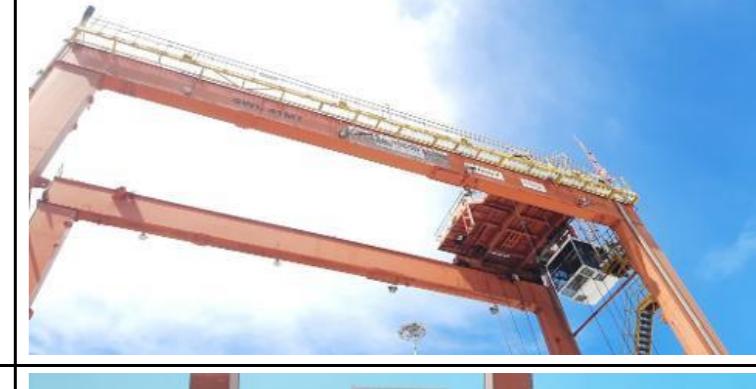
2	<b>TAG ESTRUTURA SUPERIOR</b>	Foi evidenciado que o equipamento possui Tag de identificação e a mesma encontra-se em bom estado de conservação.	NADA CONSTA	-

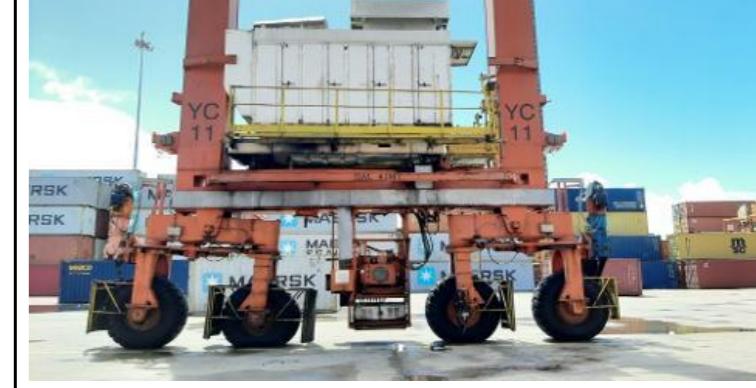
3	<b>TAG LADO GERADOR</b>	Foi evidenciado que o equipamento possui Tag de identificação e a mesma encontra-se em bom estado de conservação.	NADA CONSTA	-

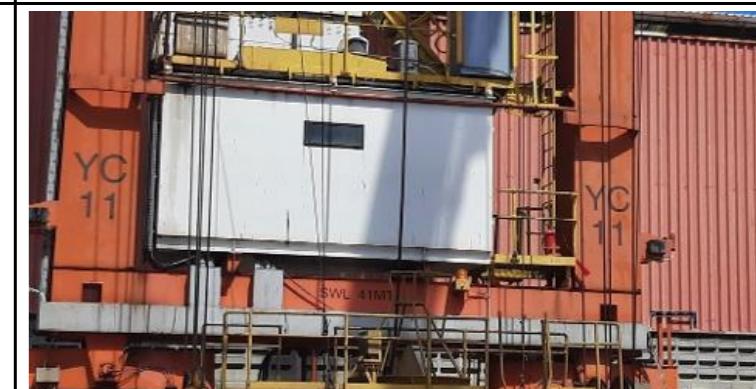
4	<b>CAPACIDADE LADO CABINE</b>	Foi evidenciado que o equipamento possui identificado a sua capacidade e a mesma encontra-se em bom estado de conservação.	NADA CONSTA	-

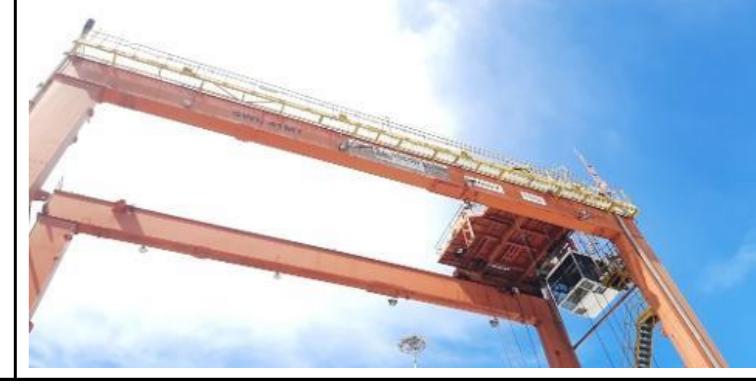
5	<b>CAPACIDADE ESTRUTURA SUPERIOR</b>	Foi evidenciado que o equipamento possui identificado a sua capacidade e a mesma encontra-se em bom estado de conservação.	NADA CONSTA	-

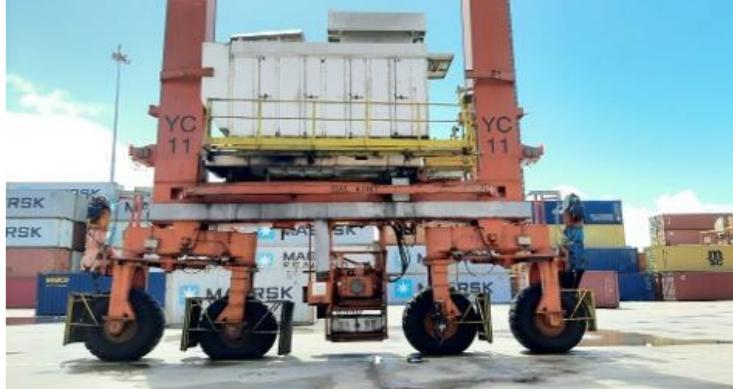
Nº	LOCAL	SITUAÇÃO ENCONTRADA	RECOMENDAÇÃO	PRIORIDADE	FOTO
6	CAPACIDADE LADO GERADOR	Foi evidenciado que o equipamento possui identificado a sua capacidade e a mesma encontra-se em bom estado de conservação.	NADA CONSTA	-

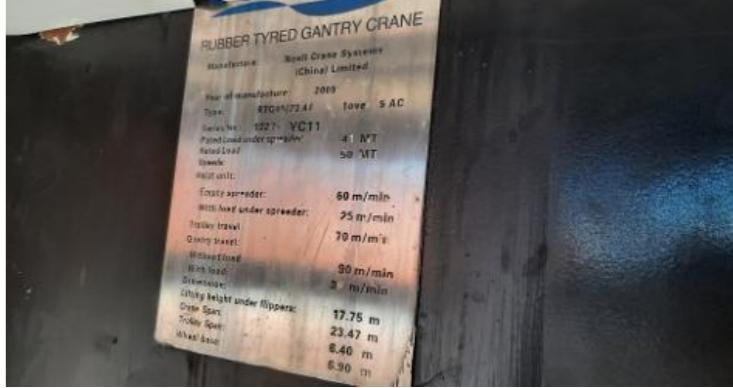
8	PLAQUETA CABINE	Foi evidenciado que a placa de identificação encontra-se em bom estado de conservação.	NADA CONSTA	-

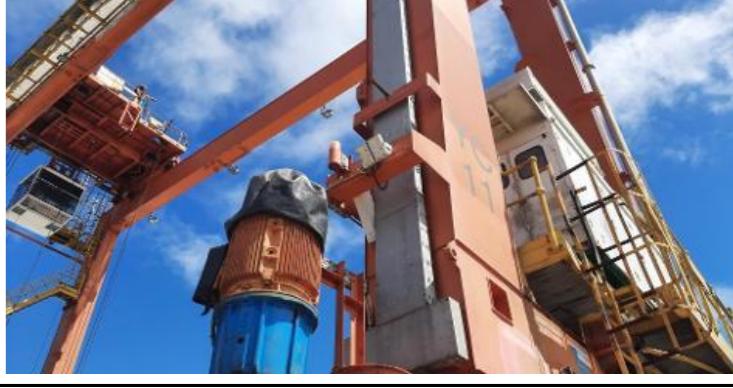
10	ILUMINAÇÃO, GIROFLEX, SONORO LADO ESQUERDO GERADOR	Foi evidenciado que a iluminação, o giroflex e o alarme sonoro encontram-se em bom estado de conservação.	NADA CONSTA	-

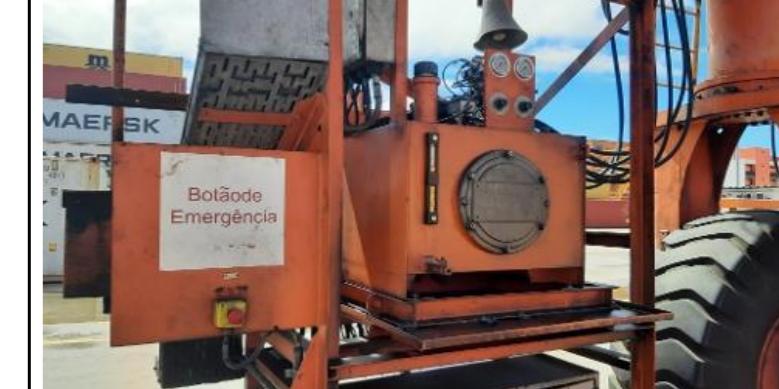
Nº	LOCAL	SITUAÇÃO ENCONTRADA	RECOMENDAÇÃO	PRIORIDADE	FOTO
12	<b>BOTÃO DE EMERGÊNCIA GERADOR</b>	Foi evidenciado que o botão de emergência encontra-se em bom estado de conservação.	NADA CONSTA	-

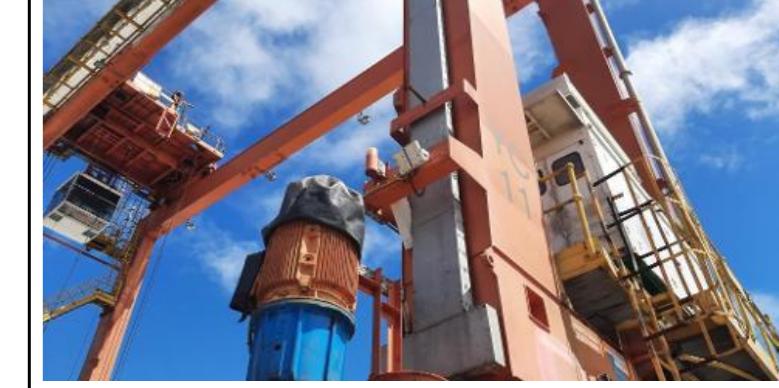
14	<b>ILUMINAÇÃO, GIROFLEX, SONORO LADO DIREITO GERADOR</b>	Foi evidenciado que a iluminação, o giroflex e o alarme sonoro encontram-se em bom estado de conservação.	NADA CONSTA	-

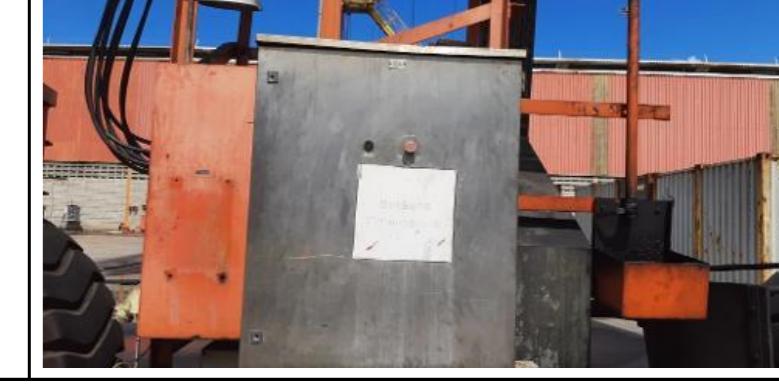
16	<b>BOTÃO DE EMERGÊNCIA GERADOR</b>	Foi evidenciado que o botão de emergência encontra-se em bom estado de conservação.	NADA CONSTA	-

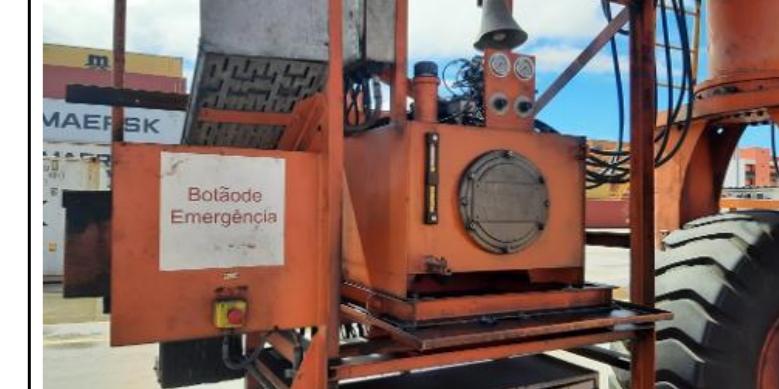
Nº	LOCAL	SITUAÇÃO ENCONTRADA	RECOMENDAÇÃO	PRIORIDADE	FOTO
17	<b>UNIDADE HIDRÁULICA GERADOR</b>	Foi evidenciado que a unidade hidráulica encontra-se em bom estado de conservação.	NADA CONSTA	-

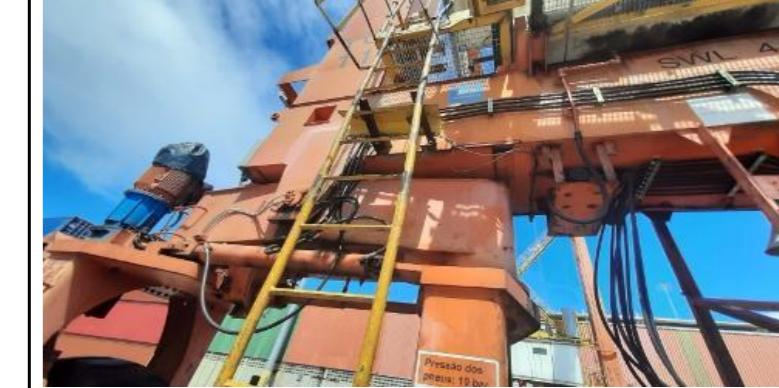
18	<b>ESCADA MARINHEIRO GERADOR</b>	Foi evidenciado que a escada marinheiro encontra-se em bom estado de conservação.	NADA CONSTA	-

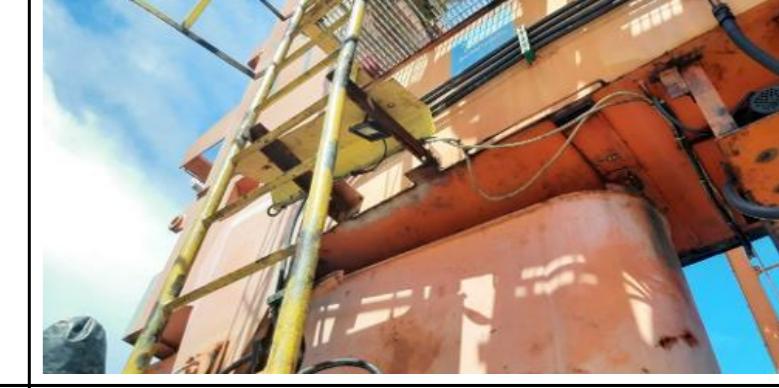
20	<b>ILUMINAÇÃO ESCADA MARINHEIRO GERADOR</b>	Foi evidenciado que a iluminação da escada marinheiro encontra-se em bom estado de conservação.	NADA CONSTA	-

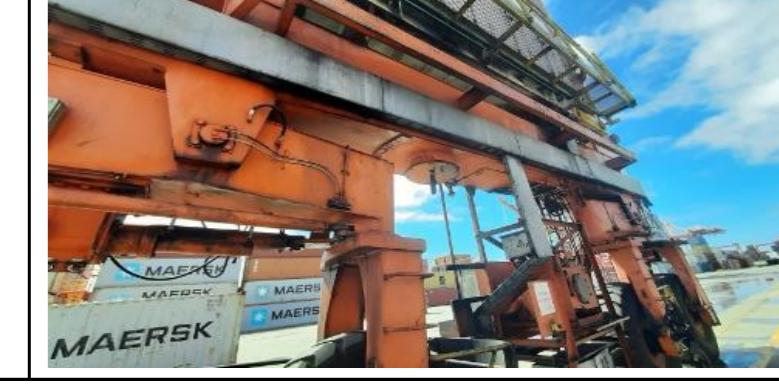
21	<b>ESTRUTURA DE PROTEÇÃO GERADOR</b>	Foi evidenciado que a estrutura de proteção do gerador encontra-se em bom estado de conservação.	NADA CONSTA	-

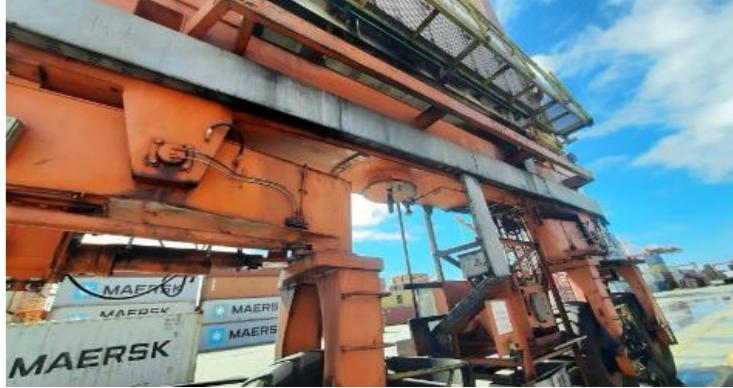
24	<b>ATERRAMENTO ESTRUTURA SUPERIOR LADO GERADOR</b>	Foi evidenciado que o aterramento do truck da estrutura superior encontra-se em bom estado de conservação.	NADA CONSTA	-

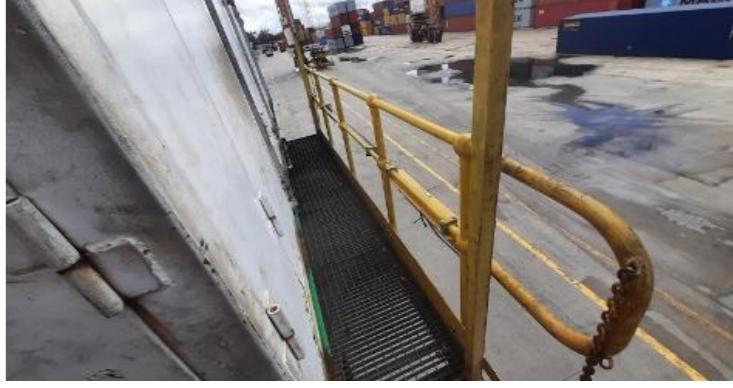
25	<b>PASSARELA EXTERNA GERADOR</b>	Foi evidenciado que a plataforma encontra-se em bom estado de conservação.	NADA CONSTA	-

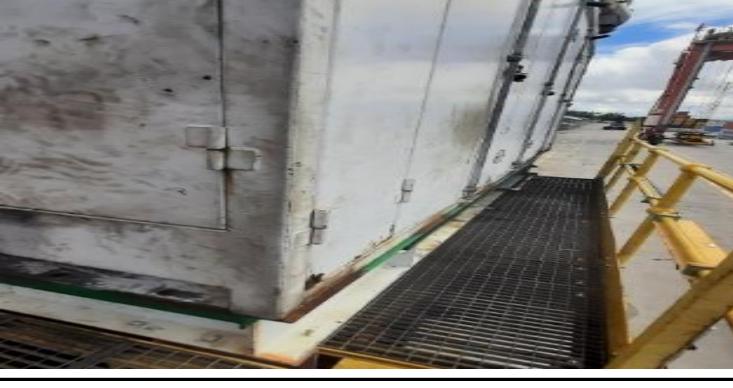
27	<b>GERADOR</b>	Foi evidenciado que o gerador encontra-se em bom estado de conservação.	NADA CONSTA	-

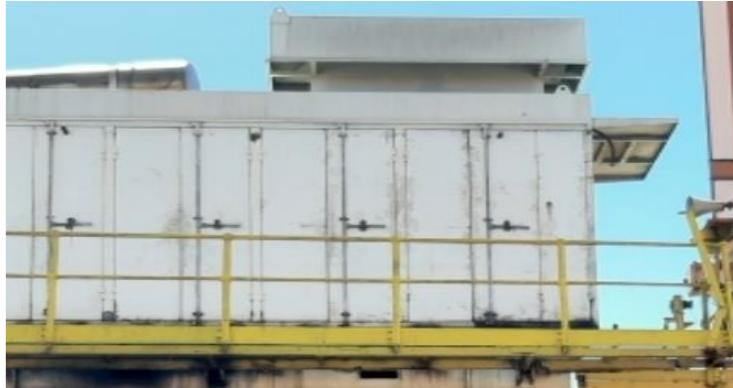
29	<b>ILUMINAÇÃO GERADOR</b>	Foi evidenciado que a iluminação encontram-se em bom estado de conservação.	NADA CONSTA	-

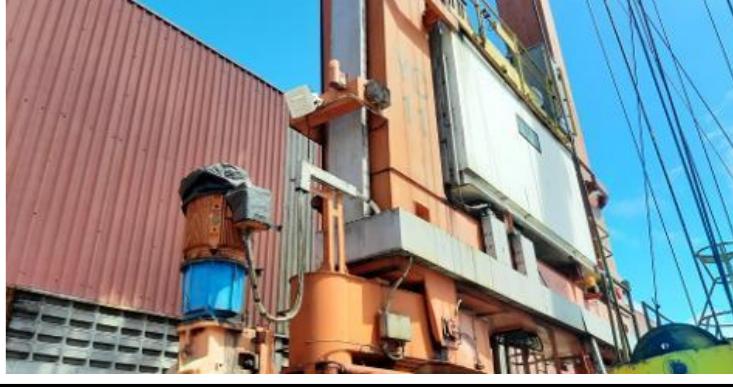
31	<b>ILUMINAÇÃO, GIROFLEX, SONORO LADO ESQUERDO CABINE</b>	Foi evidenciado que a iluminação, o giroflex e o alarme sonoro encontram-se em bom estado de conservação.	NADA CONSTA	-

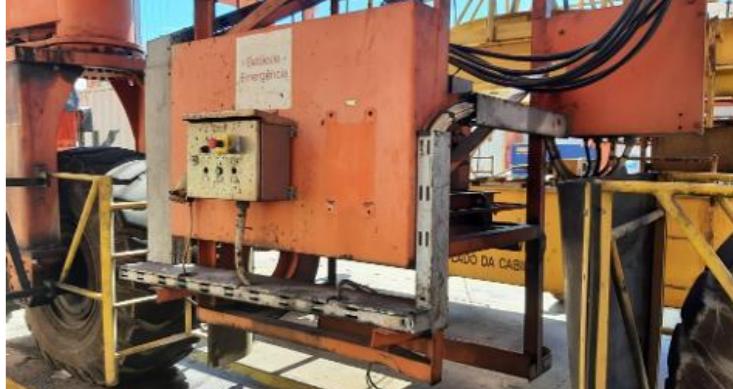
Nº	LOCAL	SITUAÇÃO ENCONTRADA	RECOMENDAÇÃO	PRIORIDADE	FOTO
33	<b>BOTÃO DE EMERGÊNCIA CABINE</b>	Foi evidenciado que o botão de emergência encontra-se em bom estado de conservação.	NADA CONSTA	-

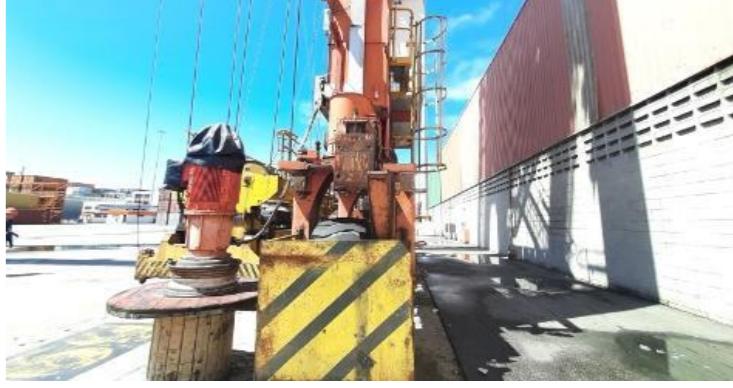
35	<b>ILUMINAÇÃO, GIROFLEX, SONORO LADO DIREITO</b>	Foi evidenciado que a iluminação, o giroflex e o alarme sonoro encontram-se em bom estado de conservação.	NADA CONSTA	-

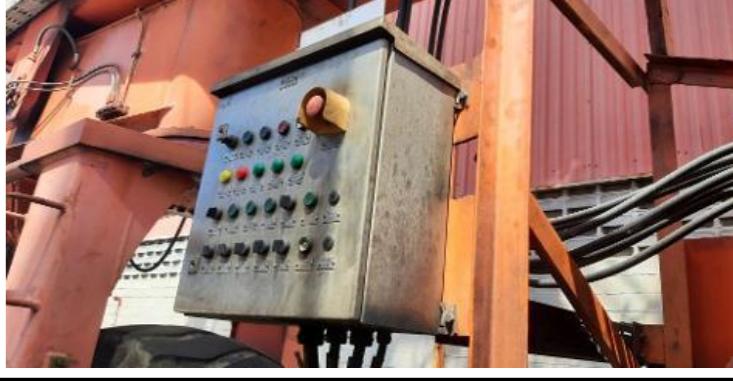
37	<b>BOTÃO DE EMERGÊNCIA LADO CABINE</b>	Foi evidenciado que o botão de emergência encontra-se em bom estado de conservação.	NADA CONSTA	-

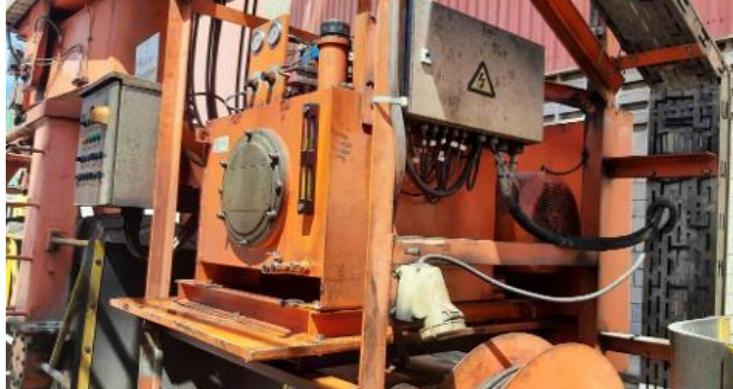
Nº	LOCAL	SITUAÇÃO ENCONTRADA	RECOMENDAÇÃO	PRIORIDADE	FOTO
38	<b>UNIDADE HIDRÁULICA LADO CABINE</b>	Foi evidenciado que a unidade hidráulica encontra-se em bom estado de conservação.	NADA CONSTA	-

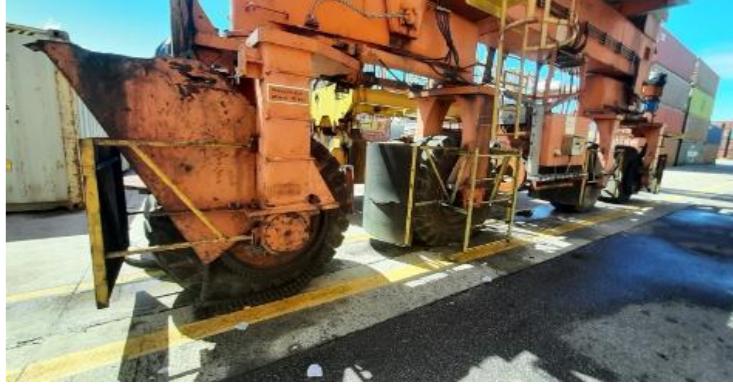
39	<b>ATERRAMENTO LADO CABINE</b>	Foi evidenciado que o aterramento encontra-se em bom estado de conservação.	NADA CONSTA	-

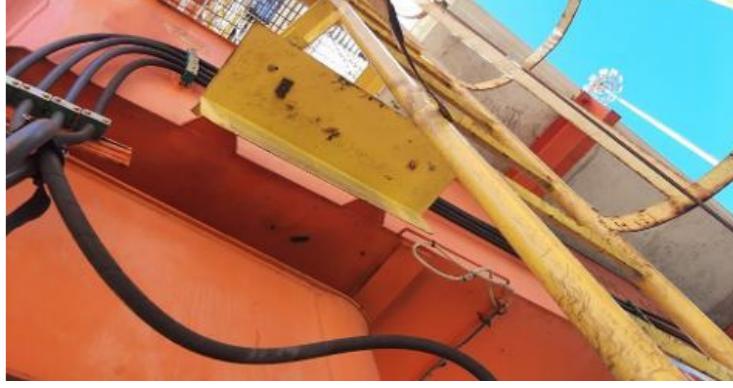
40	<b>ILUMINAÇÃO ESCADA MARINHEIRO CABINE</b>	Foi evidenciado que a escada marinheiro não possui iluminação.	Necessário providenciar a instalação de luminária.	P-3

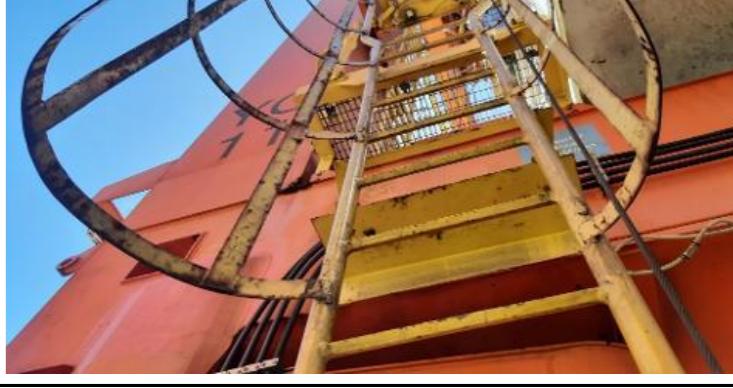
41	<b>ESCADA MARINHEIRO CCM</b>	Foi evidenciado que a escada marinheiro encontra-se em bom estado de conservação.	NADA CONSTA	-

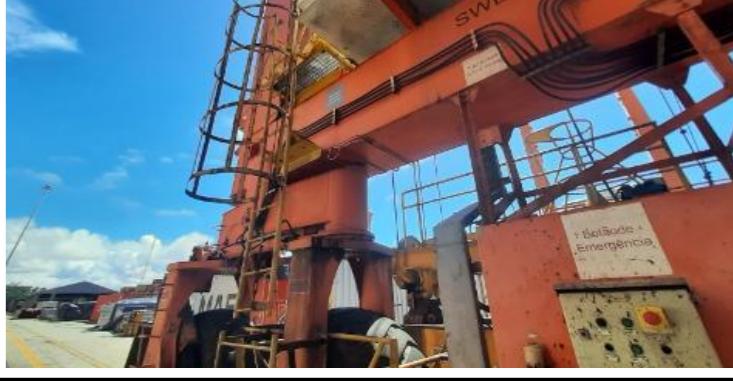
42	<b>ESCADA MARINHEIRO CCM</b>	Foi verificado que a escada marinheiro encontra-se com a gaiola danificada.	Necessário providenciar reparo na gaiola da escada marinheiro, a fim de evitar acidentes.	P-2

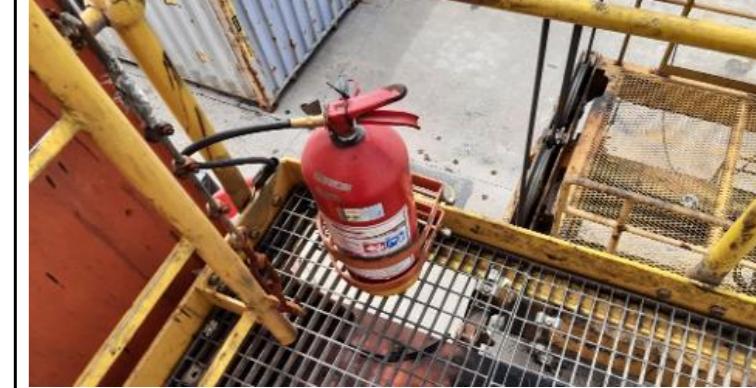
44	<b>EXTINTOR DE INCÊNDIO CCM</b>	Foi evidenciado que o extintor de incêndio encontra-se em bom estado de conservação.	NADA CONSTA	-

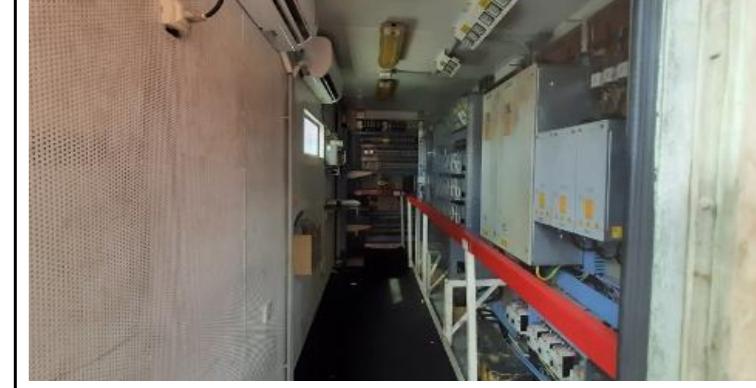
45	<b>CCM</b>	Foi evidenciado que o CCM encontra-se em bom estado de conservação.	NADA CONSTA	-

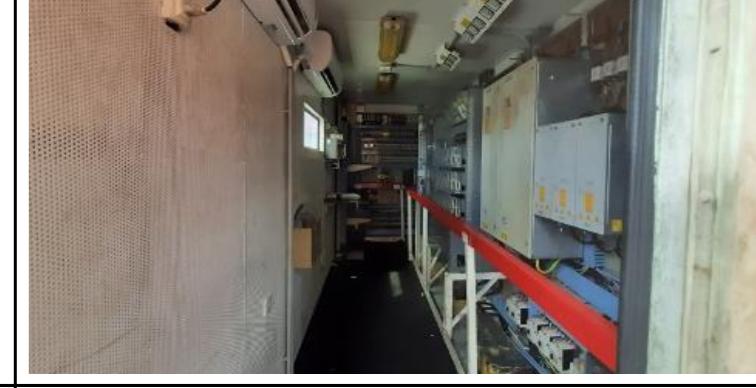
46	<b>ILUMINAÇÃO CCM</b>	Foi evidenciado que a iluminação encontra-se em bom estado de conservação.	NADA CONSTA	-

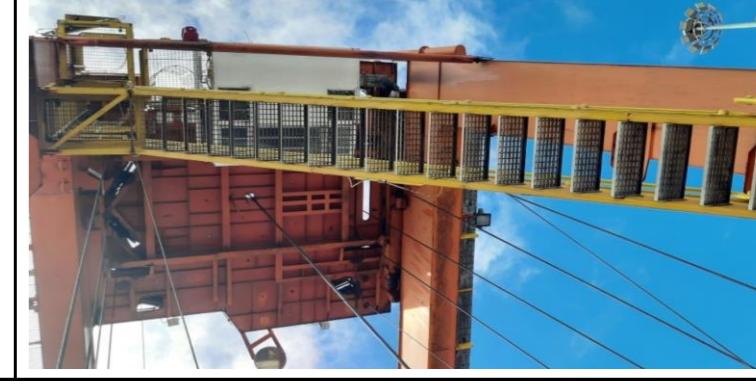
47	<b>ESCADA ACESSO CABINE</b>	Foi evidenciado que a escada de acesso da cabine encontra-se em bom estado de conservação.	NADA CONSTA	-

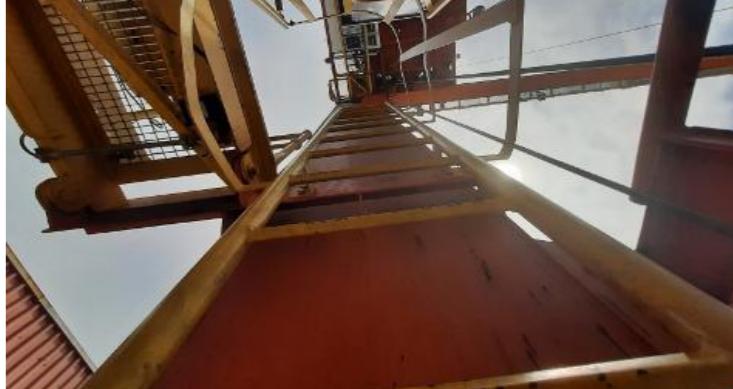
Nº	LOCAL	SITUAÇÃO ENCONTRADA	RECOMENDAÇÃO	PRIORIDADE	FOTO
49	<b>ESCADA MARINHEIRO CCM - SEGUNDO PATAMAR</b>	Foi evidenciado que a escada marinheiro encontra-se em bom estado de conservação.	NADA CONSTA	-

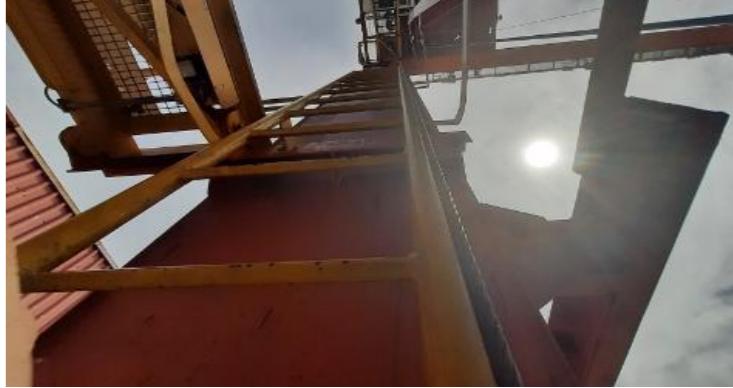
50	<b>LINHA DE VIDA ESCADA MARINHEIRO CCM - SEGUNDO PATAMAR</b>	Foi verificado que a linha de vida de acesso ao ccm não possui inspeção conforme NR-35.	Necessário providenciar inspeção conforme NR-35 na linha de vida de acesso ao gerador.	P-2

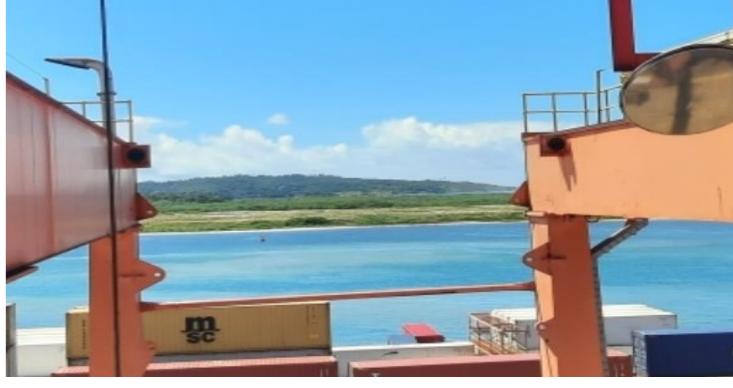
51	<b>BATENTE FIM DE CURSO TROLLEY</b>	Foi evidenciado que o batente fim de curso, encontra-se em bom estado de conservação.	NADA CONSTA	-

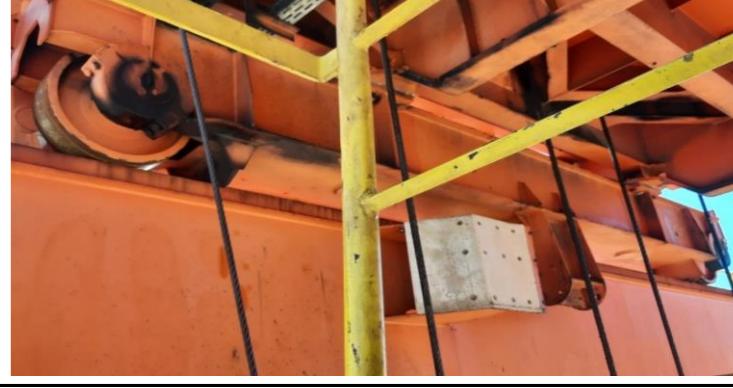
52	<b>BATENTE FIM DE CURSO - TROLLEY</b>	Foi evidenciado que o batente fim de curso, encontra-se em bom estado de conservação.	NADA CONSTA	-

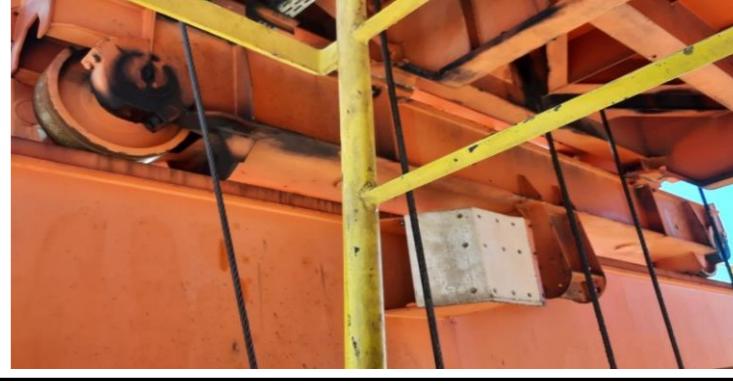
53	<b>RODAS DO TROLLEY</b>	Foi evidenciado que as rodas, encontram-se em bom estado de conservação.	NADA CONSTA	-

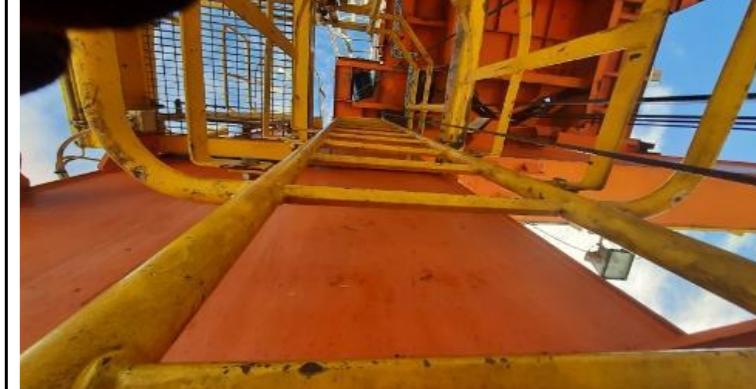
Nº	LOCAL	SITUAÇÃO ENCONTRADA	RECOMENDAÇÃO	PRIORIDADE	FOTO
54	<b>ESCADA MARINHEIRO ACESSO PATAMAR CABINE</b>	Foi evidenciado que a escada marinheiro, encontra-se em bom estado de conservação.	NADA CONSTA	-

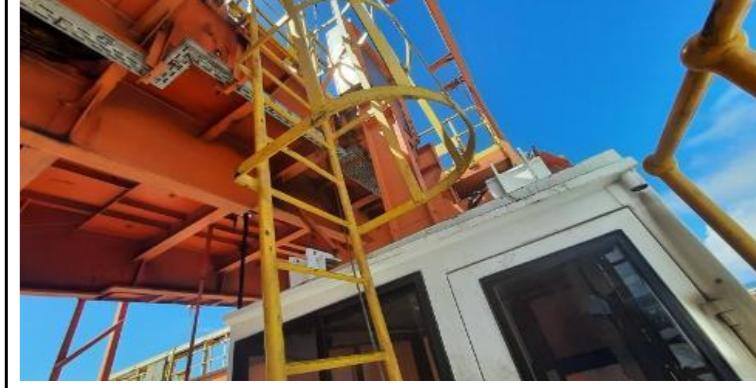
57	<b>LINHA DE VIDA CABINE PATAMAR SUPERIOR</b>	Foi evidenciado que a linha de vida da cabine encontra-se danificada.	Necessário realizar a troca da linha de vida.	P-1

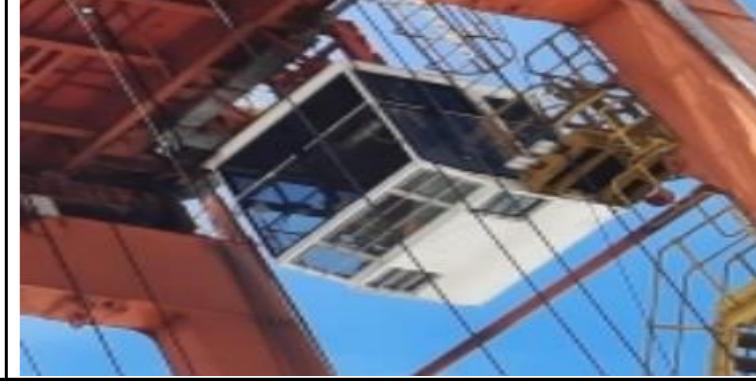
58	<b>ESTRUTURA DA CABINE</b>	Foi evidenciado que a estrutura da cabine encontra-se em bom estado de conservação.	NADA CONSTA	-

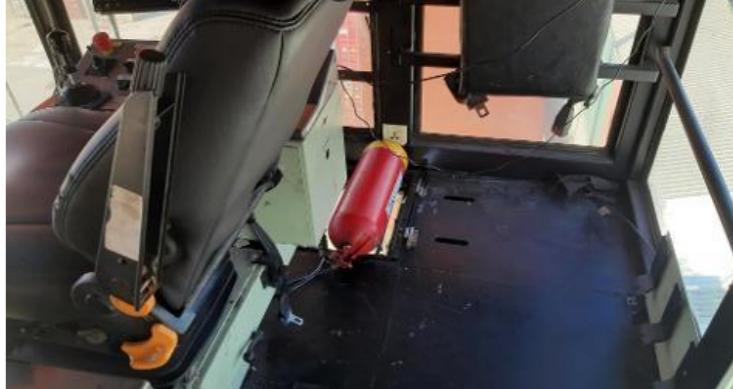
Nº	LOCAL	SITUAÇÃO ENCONTRADA	RECOMENDAÇÃO	PRIORIDADE	FOTO
59	<b>EXTINTOR DE INCÊNDIO</b>	Foi evidenciado que o extintor da cabine encontra-se caído.	Necessário providenciar instalação do extintor conforme local de fabricação.	P-3

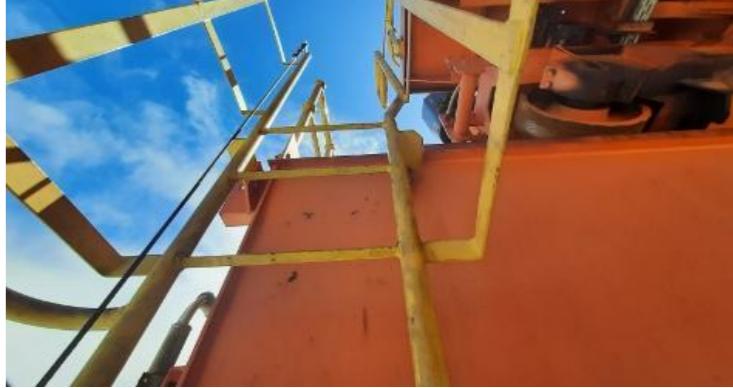
60	<b>ESCADA MARINHEIRO ACESSO PATAMAR SUPERIOR LATERAL CABINE</b>	Foi evidenciado que a escada marinheiro encontra-se em bom estado de conservação.	NADA CONSTA	-

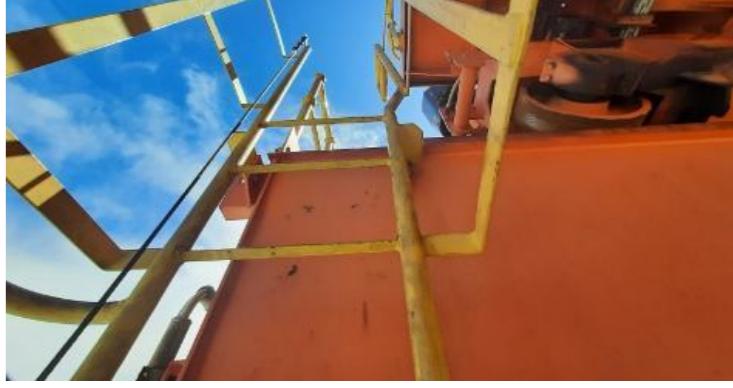
61	<b>LINHA DE VIDA ESCADA MARINHEIRO ACESSO PATAMAR SUPERIOR LATERAL CABINE</b>	Foi verificado que a linha de vida do acesso ao patamar superior lateral não possui inspeção conforme NR-35.	Necessário providenciar inspeção conforme NR-35 na linha de vida da plataforma.	P-2

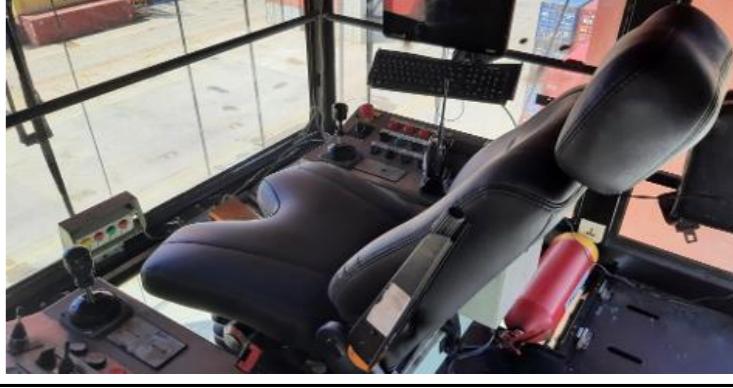
62	<b>BANCO CABINE</b>	Foi evidenciado que o banco da cabine encontra-se em bom estado de conservação.	NADA CONSTA	-

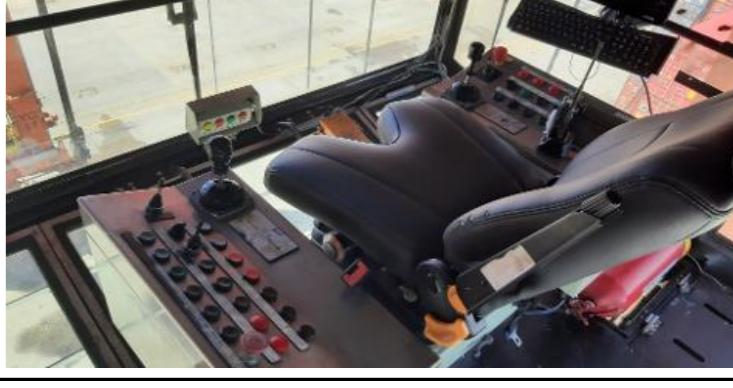
63	<b>BOTÃO DE EMERGÊNCIA CABINE</b>	Foi evidenciado que o botão de emergência encontra-se em bom estado de conservação.	NADA CONSTA	-

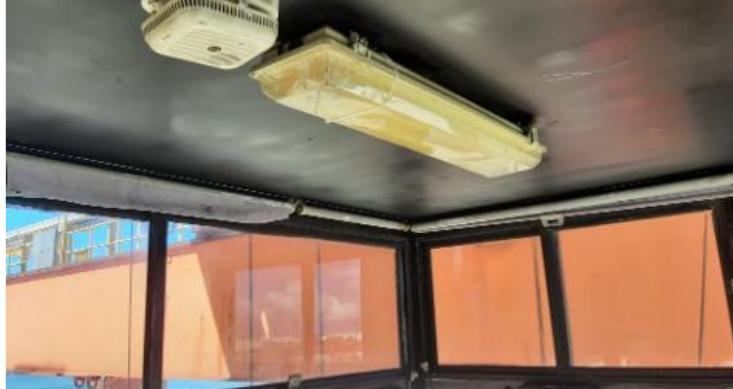
Nº	LOCAL	SITUAÇÃO ENCONTRADA	RECOMENDAÇÃO	PRIORIDADE	FOTO
64	<b>ILUMINAÇÃO CABINE</b>	Foi evidenciado que a iluminação encontra-se em bom estado de conservação.	NADA CONSTA	-

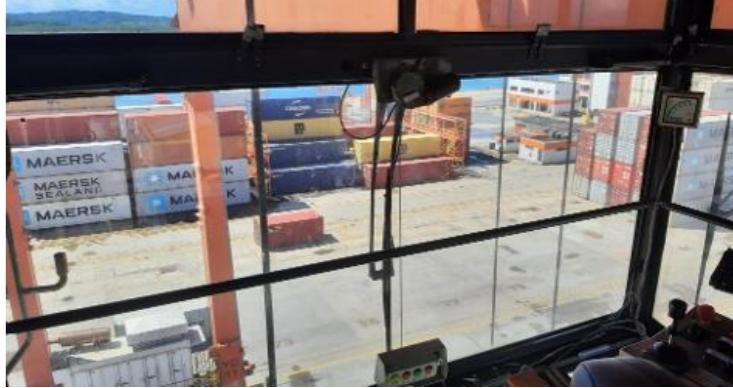
66	<b>PARABRISA CABINE</b>	Foi evidenciado que o parabrisa da cabine encontra-se em bom estado de conservação.	NADA CONSTA	-

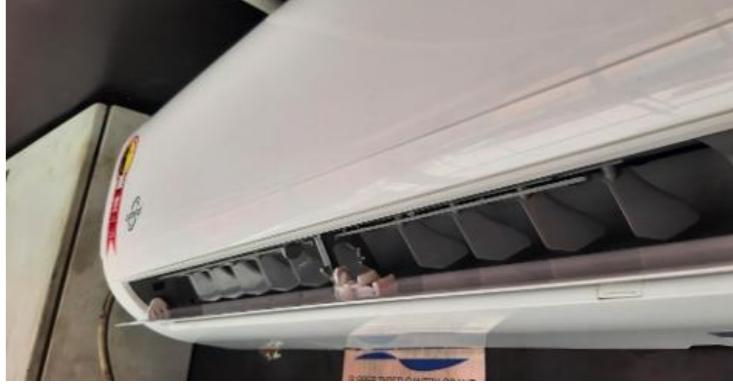
67	<b>AR CONDICIONADO CABINE</b>	Foi evidenciado que o ar condicionado encontra-se em bom estado de conservação.	NADA CONSTA	-

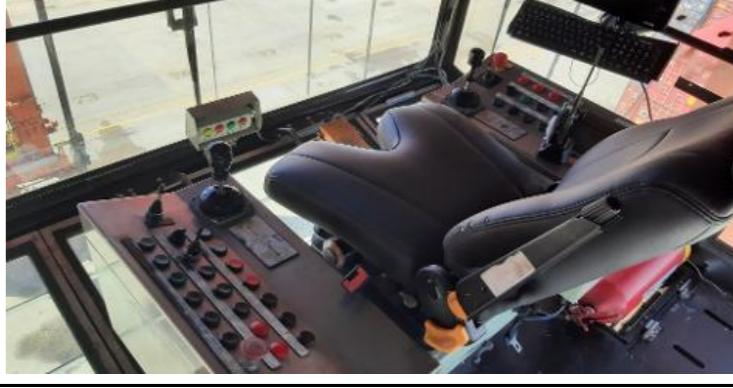
68	<b>COMANDOS CABINE</b>	Foi evidenciado que o botão de emergência, encontra-se em bom estado de conservação.	NADA CONSTA	-

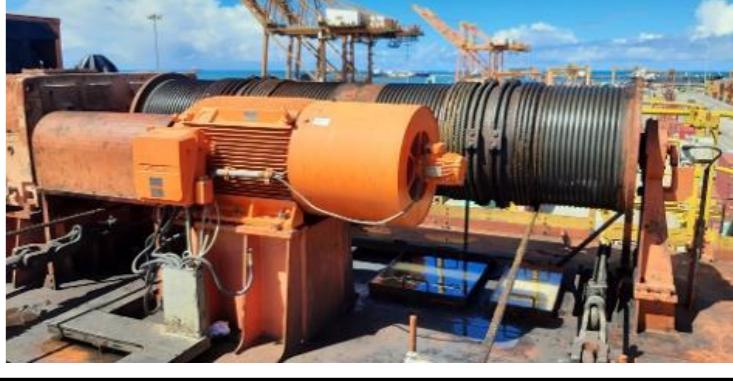
69	<b>DROMO DE IÇAMENTO CONJUNTO SUPERIOR</b>	Foi evidenciado que o tambor do cabo de aço, encontra-se em bom estado de conservação.	NADA CONSTA	-

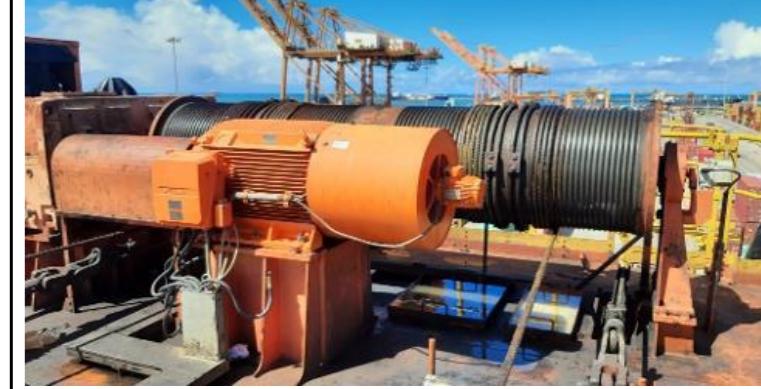
Nº	LOCAL	SITUAÇÃO ENCONTRADA	RECOMENDAÇÃO	PRIORIDADE	FOTO
70	<b>CABO DE AÇO DE IÇAMENTO CONJUNTO SUPERIOR</b>	Foi evidenciado que o cabo de aço de içamento encontra-se em bom estado de conservação e possui inspeção periódica.	NADA CONSTA	-

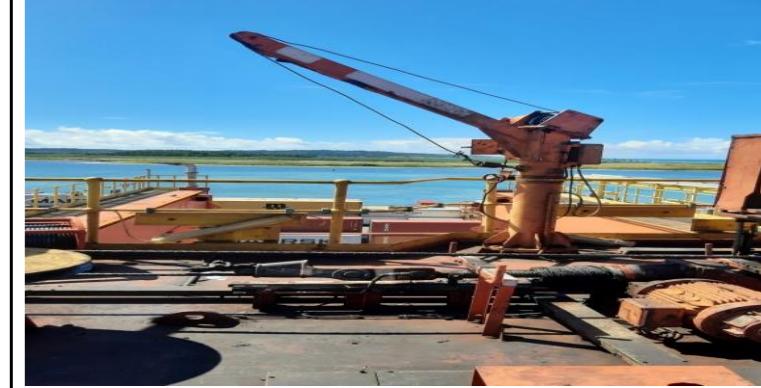
72	<b>CABO DE AÇO ANTI-BALANÇO CONJUNTO SUPERIOR</b>	Foi evidenciado que o cabo anti-balânço encontra-se em bom estado de conservação.	NADA CONSTA	-

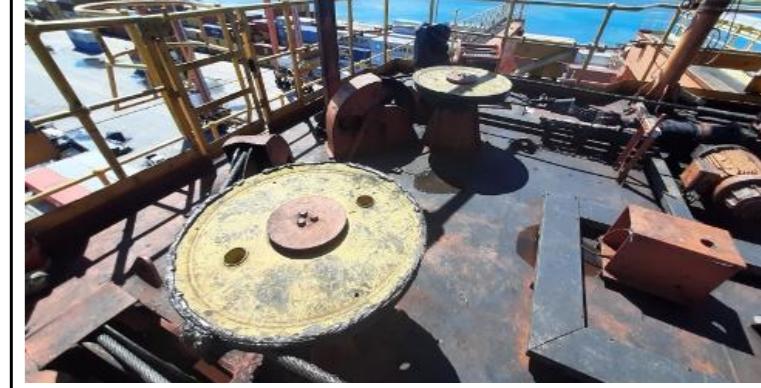
73	<b>ROLDANAS DROMO</b>	Foi evidenciado que as roldanas encontram-se em bom estado de conservação.	NADA CONSTA	-

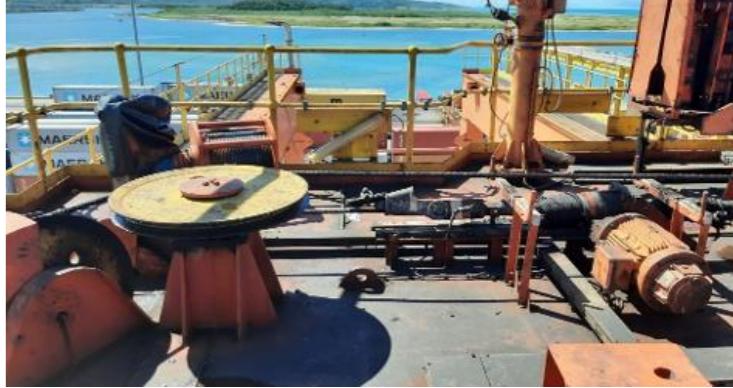
77	<b>LUMINÁRIAS CONJUNTO SUPERIOR</b>	Foi evidenciado que as luminárias encontram-se soltas.	Necessário realizar a fixação adequada das luminárias.	P-2

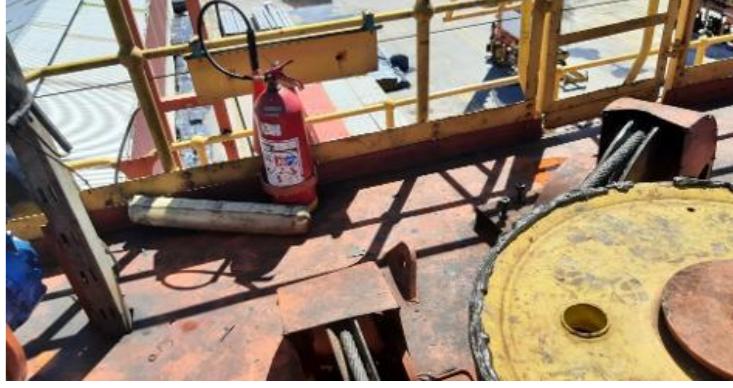
78	<b>EXTINTOR DE INCÊNDIO CONJUNTO SUPERIOR</b>	Foi evidenciado que o extintor de incêndio encontra-se em bom estado de conservação.	NADA CONSTA	-

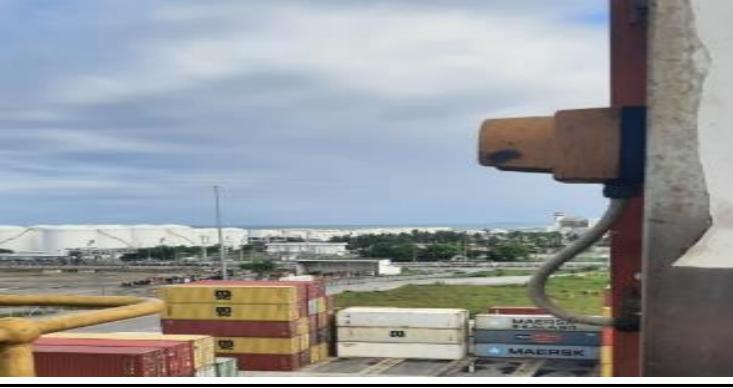
79	<b>BOTÃO DE EMERGÊNCIA CONJUNTO SUPERIOR</b>	Foi evidenciado que o botão de emergência, encontra-se em bom estado de conservação.	NADA CONSTA	-

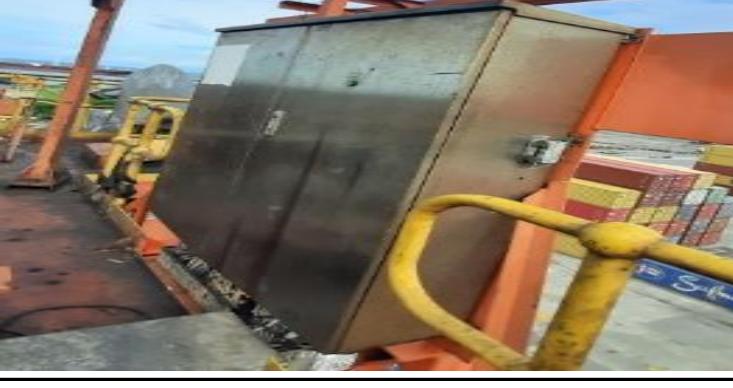
80	<b>PAINEL ELÉTRICO CONJUNTO SUPERIOR</b>	Foi evidenciado que o painel, encontra-se em bom estado de conservação.	NADA CONSTA	-

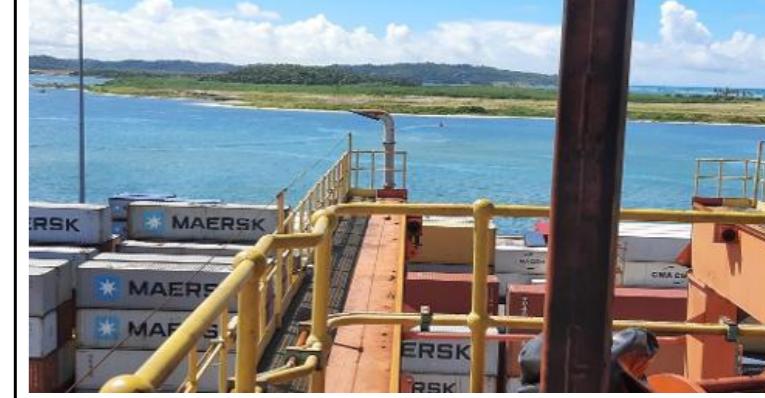
Nº	LOCAL	SITUAÇÃO ENCONTRADA	RECOMENDAÇÃO	PRIORIDADE	FOTO
81	<b>PLATAFORMA ESQUERDA CABINE</b>	Foi evidenciado que a plataforma encontra-se em bom estado de conservação.	NADA CONSTA	-

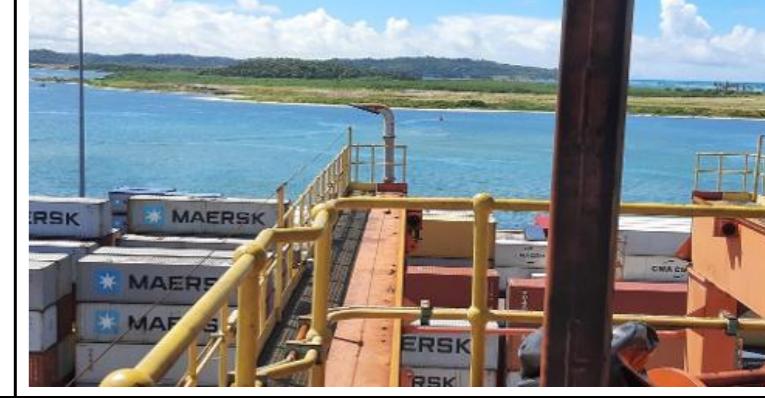
82	<b>TRILHO LADO ESQUERDO</b>	Foi evidenciado que o trilho lado esquerdo encontra-se em bom estado de conservação	NADA CONSTA	-

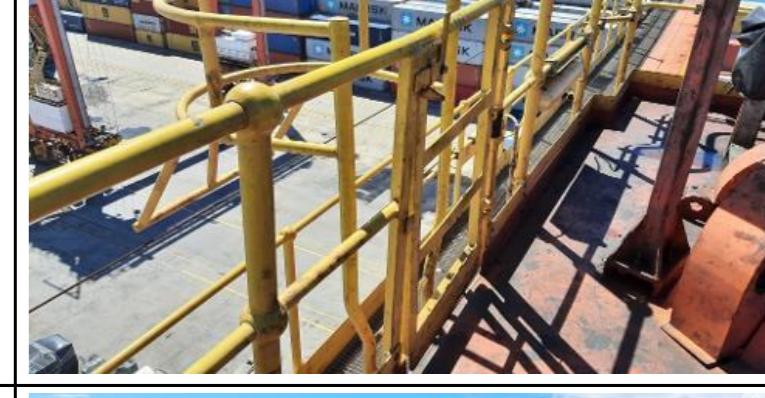
84	<b>ESCADA MARINHEIRO PLATAFORMA ESQUERDA CABINE</b>	Foi evidenciado que a escada marinheiro encontra-se em bom estado de conservação.	NADA CONSTA	-

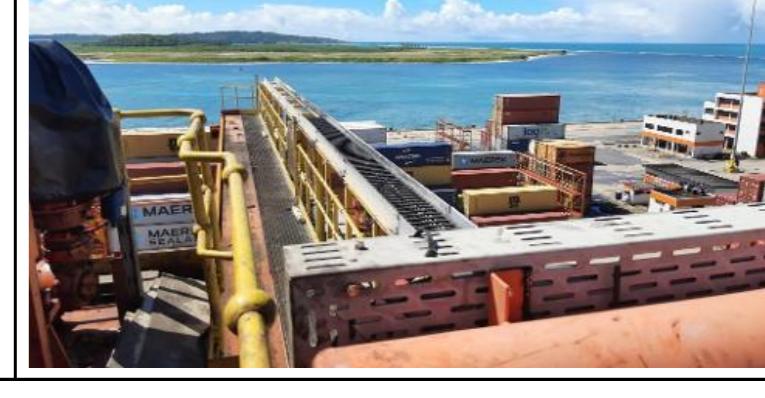
85	<b>PLATAFORMA DIREITA CABINE</b>	Foi evidenciado que a plataforma encontra-se em bom estado de conservação.	NADA CONSTA	-

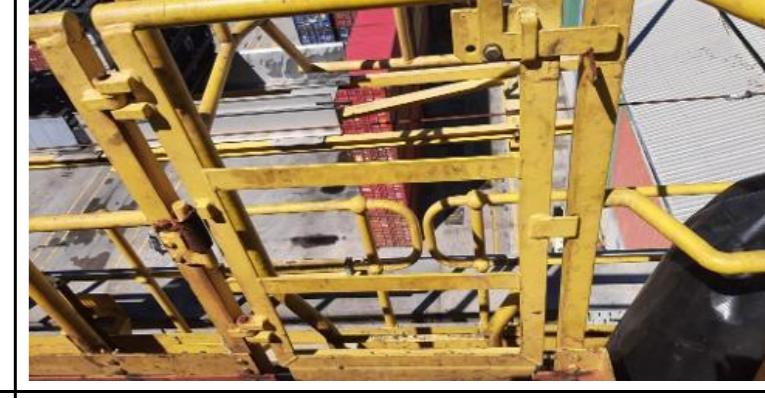
88	<b>ESCADA MARINHEIRO PLATAFORMA DIREITA CABINE</b>	Foi evidenciado que a escada marinheiro encontra-se em bom estado de conservação.	NADA CONSTA	-

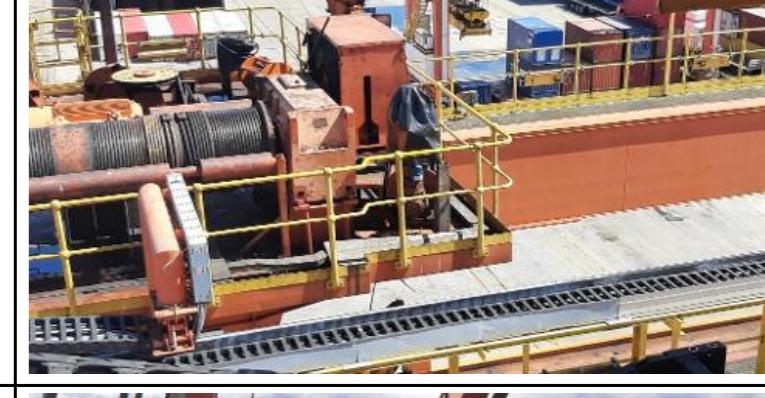
89	<b>ELETROCALHA ESTRUTURA SUPERIOR</b>	Foi evidenciado que a eletrocalha encontra-se em bom estado de conservação.	NADA CONSTA	-

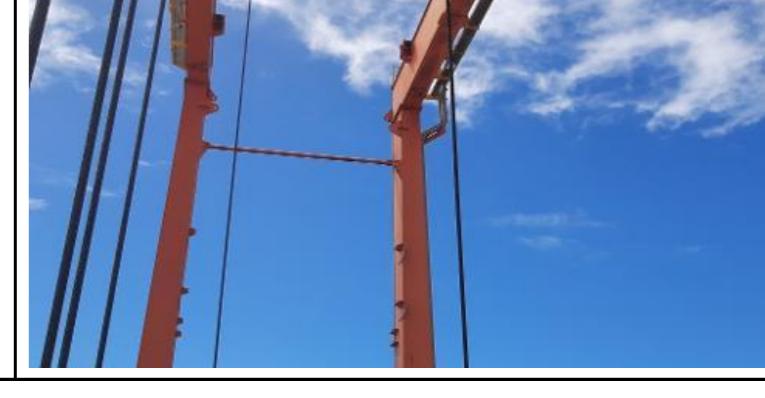
90	<b>TRAVAMENTO LADO GERADOR</b>	Foi evidenciado que o travamento encontra-se em bom estado de conservação.	NADA CONSTA	-

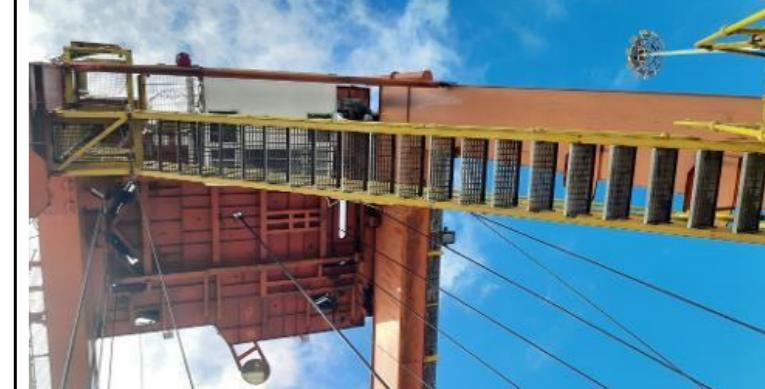
Nº	LOCAL	SITUAÇÃO ENCONTRADA	RECOMENDAÇÃO	PRIORIDADE	FOTO
91	<b>TRAVAMENTO LADO CABINE</b>	Foi evidenciado que o travamento encontra-se em bom estado de conservação.	NADA CONSTA	-

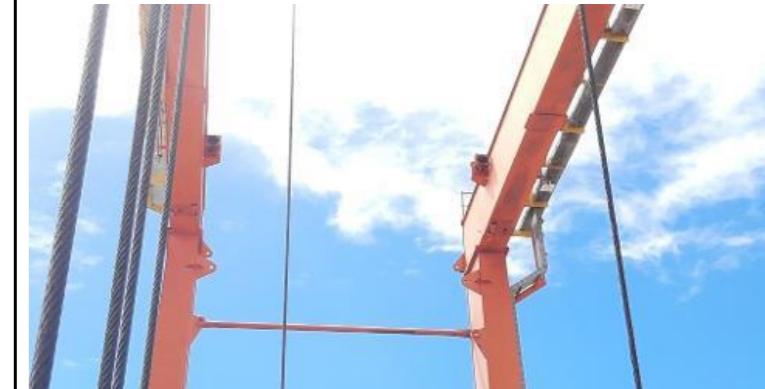
92	<b>PARAFUSOS FIXAÇÃO LADO GERADOR</b>	Foi evidenciado que os parafusos encontram-se em bom estado de conservação.	NADA CONSTA	-

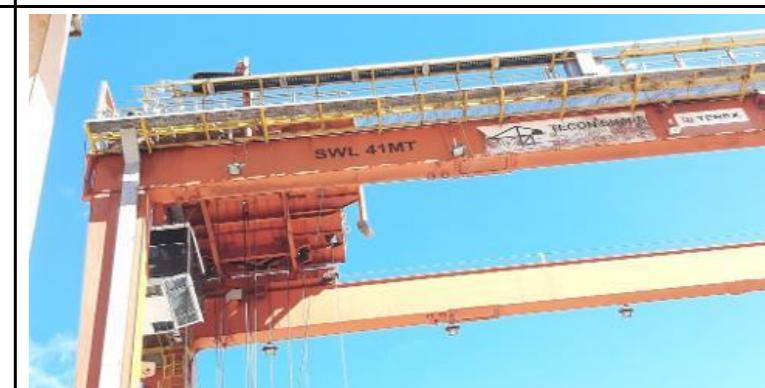
93	<b>SOLDAS ESTRUTURA</b>	Foi evidenciado que as soldas da estrutura encontram-se em bom estado de conservação.	NADA CONSTA	-

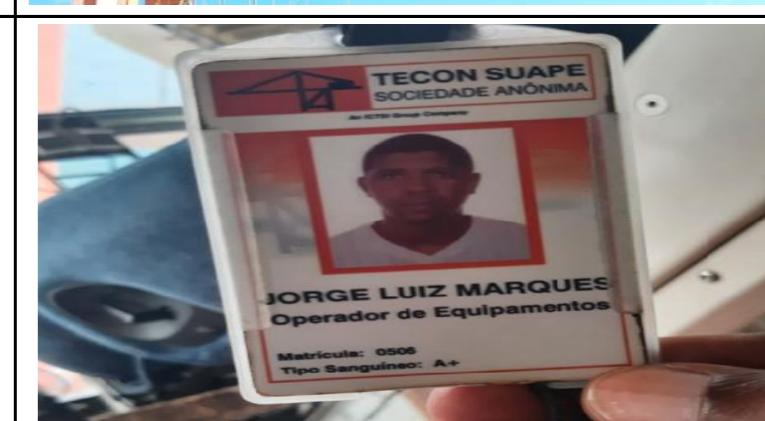
94	<b>OPERADOR</b>	Foi evidenciado que os trabalhadores que operam o equipamento são habilitados.	NADA CONSTA	-
