<p><b>TeconSuape</b>    BRASIL AN ICTSI GROUP COMPANY</p>	<p><b>TECON SUAPE- IPOJUCA/PE</b></p>
<p><b>NR-29 LAUDO E INSPEÇÃO EM EQUIPAMENTOS</b></p>	<p>Relatório 5631 Obra 2459</p>	<p>Página 1 Revisão 0</p>

**YC-14**

Área de Instalação ..... : CAIS PÁTIO  
 Fabricante ..... : NOELL / TEREX  
 N° de Série ..... : 1615-1  
 Capacidade Máxima de Carga ..... : SWL 41 TONNES  
 Modelo ..... : 1 OVER 6  
 Ano de Fabricação ..... : 2011

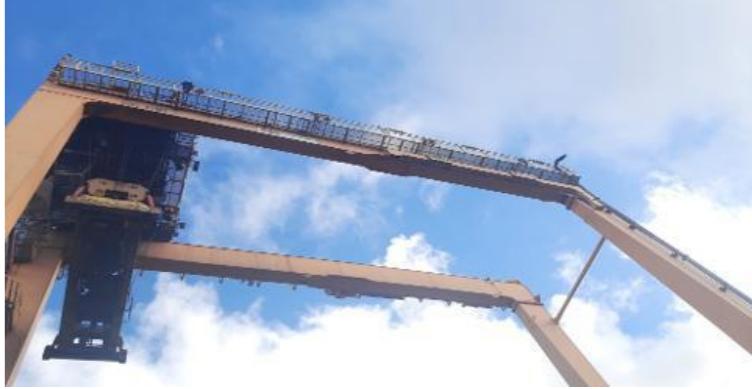
Nº	LOCAL	SITUAÇÃO ENCONTRADA	RECOMENDAÇÃO	PRIORIDADE	FOTO
1	<b>TAG LADO DIREITO</b>	Foi evidenciado que a TAG encontra-se em bom estado de conservação.	NADA CONSTA	-

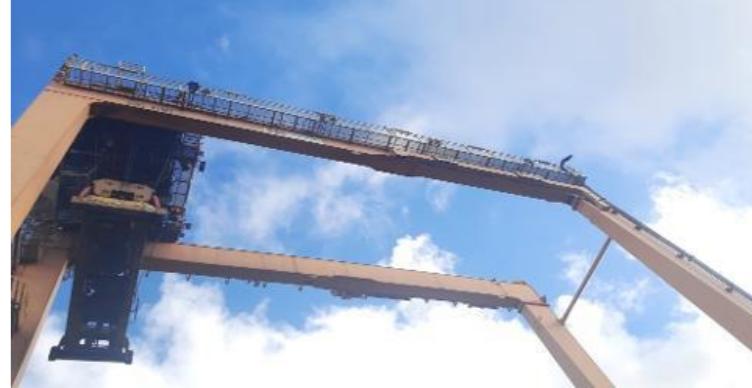
3	<b>TAG ESTRUTURA CENTRAL</b>	Foi evidenciado que a TAG encontra-se em bom estado de conservação.	NADA CONSTA	-

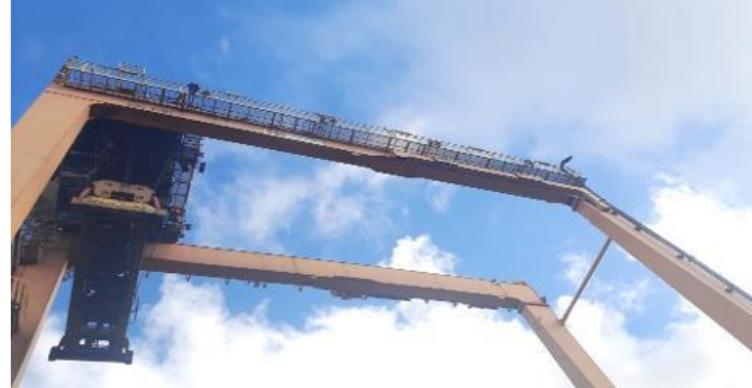
4	<b>CAPACIDADE ESTRUTURA CENTRAL</b>	Foi evidenciado que a capacidade encontra-se em bom estado de conservação.	NADA CONSTA	-

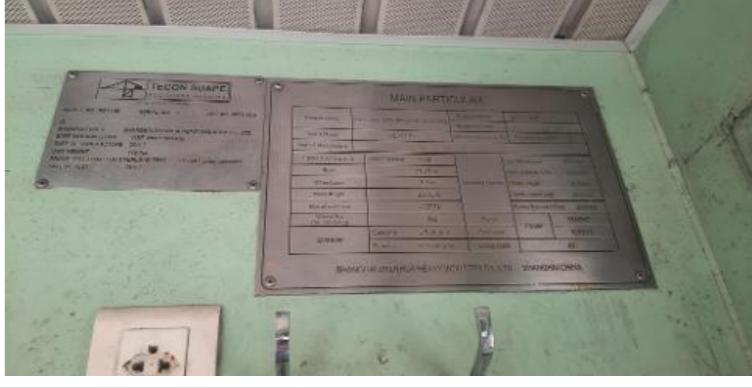
7	<b>PLAQUETA CABINE</b>	Foi evidenciado que a placa encontra-se em bom estado de conservação.	NADA CONSTA	-

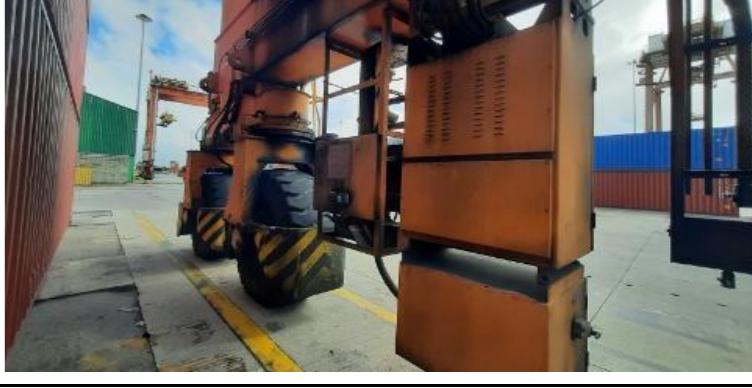
9	<b>PROTEÇÃO TRUCK LADO ESQUERDO GERADOR</b>	Foi evidenciado que as proteções do truck encontram-se em bom estado de conservação.	NADA CONSTA	-

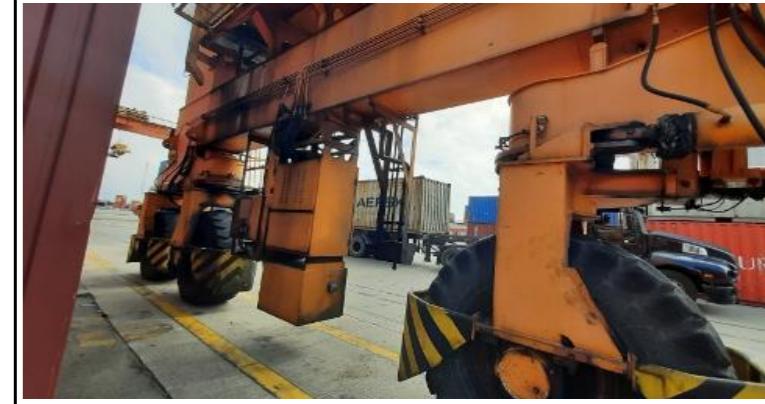
16	<b>BOTÃO DE EMERGÊNCIA LADO GERADOR</b>	Foi evidenciado que o botão de emergência encontra-se em bom estado de conservação.	NADA CONSTA	-

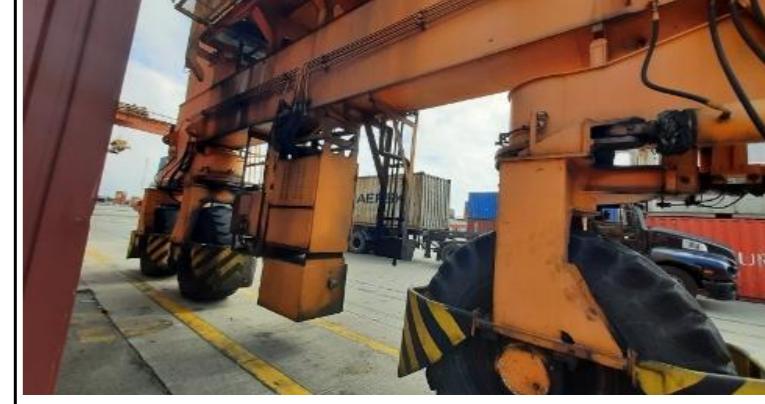
17	<b>SISTEMA HIDRÁULICO LADO GERADOR</b>	Foi evidenciado que o sistema hidráulico encontra-se em bom estado de conservação.	NADA CONSTA	-

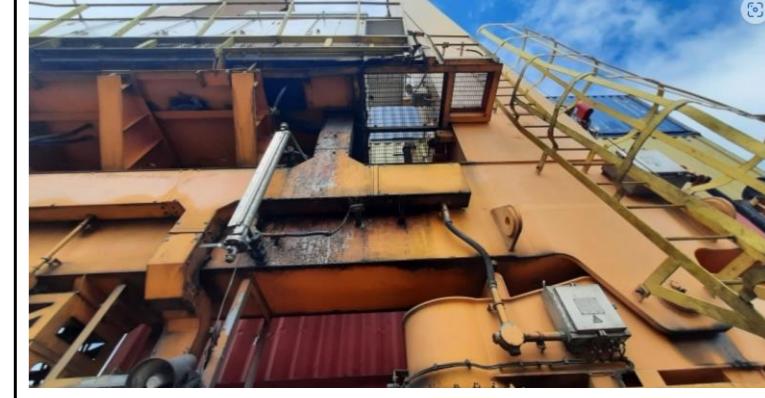
Nº	LOCAL	SITUAÇÃO ENCONTRADA	RECOMENDAÇÃO	PRIORIDADE	FOTO
20	<b>ILUMINAÇÃO ESCADA MARINHEIRO GERADOR</b>	Foi evidenciado que a iluminação encontra-se em bom estado de conservação.	NADA CONSTA	-

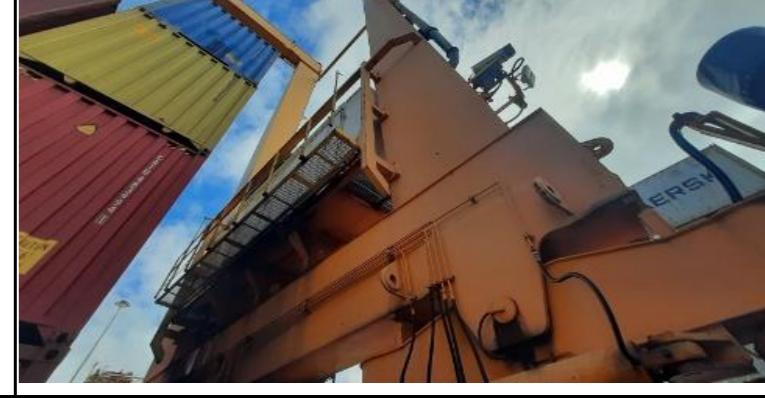
21	<b>ESTRUTURA DE PROTEÇÃO LADO GERADOR</b>	Foi evidenciado que a estrutura de proteção encontra-se em bom estado de conservação.	NADA CONSTA	-

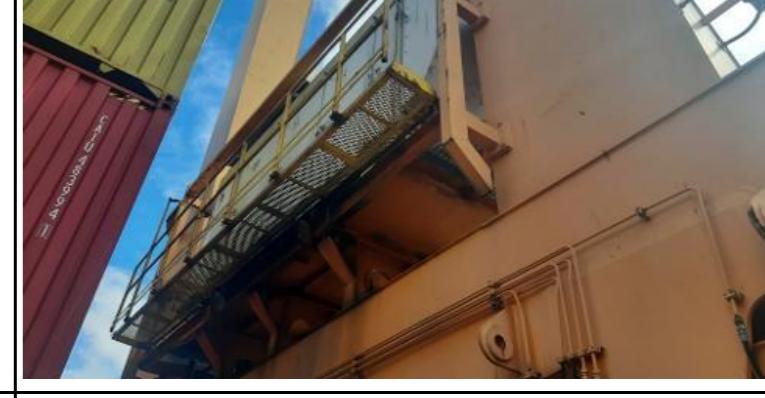
22	<b>PASSARELA INTERNA GERADOR</b>	Foi evidenciado que a passarela encontra-se em bom estado de conservação.	NADA CONSTA	-

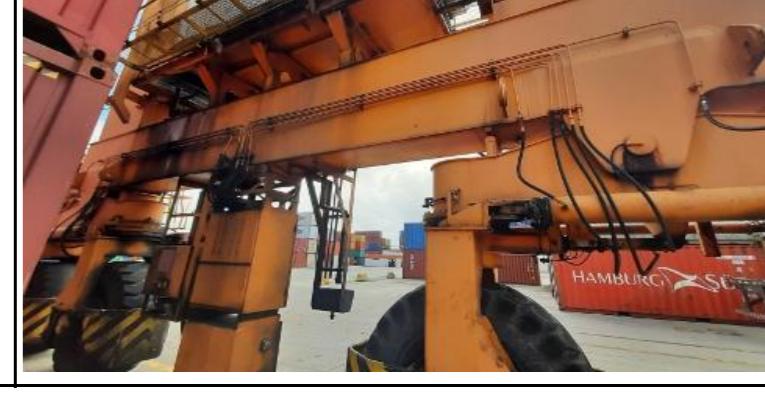
24	<b>ATERRAMENTO GERADOR</b>	Foi evidenciado que o aterramento encontra-se em bom estado de conservação.	NADA CONSTA	-

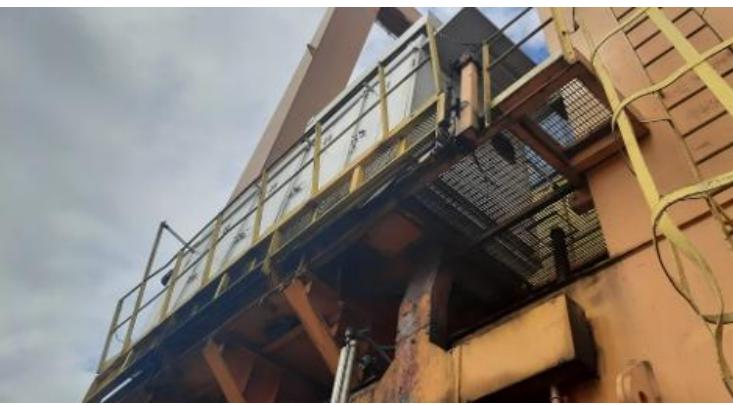
Nº	LOCAL	SITUAÇÃO ENCONTRADA	RECOMENDAÇÃO	PRIORIDADE	FOTO
25	<b>PASSARELA EXTERNA GERADOR</b>	Foi evidenciado que a passarela encontra-se em bom estado de conservação.	NADA CONSTA	-

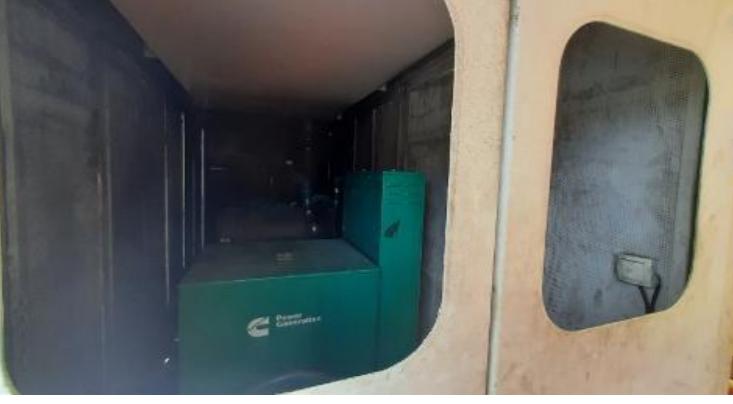
27	<b>GERADOR</b>	Foi evidenciado que o gerador encontra-se em bom estado de conservação.	NADA CONSTA	-

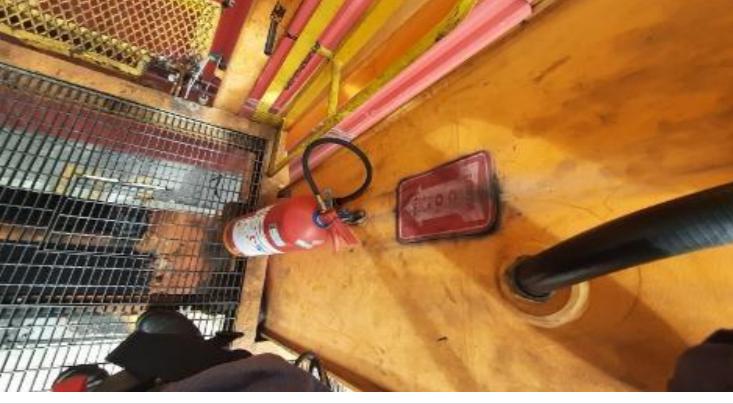
28	<b>EXTINTOR DE INCÊNDIO GERADOR</b>	Foi evidenciado que o extintor de incêndio encontra-se em bom estado de conservação.	NADA CONSTA	-

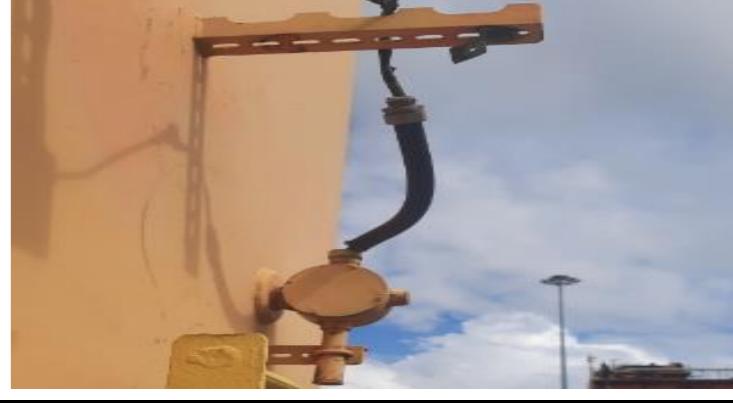
29	<b>ILUMINAÇÃO GERADOR</b>	Foi evidenciado que a iluminação encontra-se em bom estado de conservação.	NADA CONSTA	-

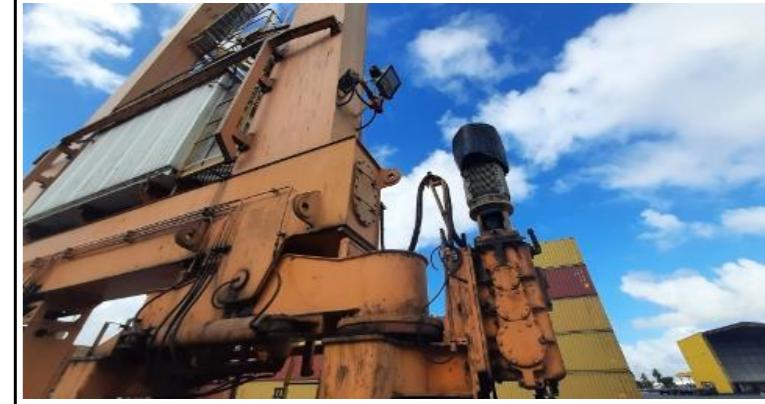
31	<b>ILUMINAÇÃO, GIROFLEX E SONORO LADO ESQUERDO CABINE</b>	Foi evidenciado que a iluminação, o giroflex e o sonoro encontram-se em bom estado de conservação.	NADA CONSTA	-

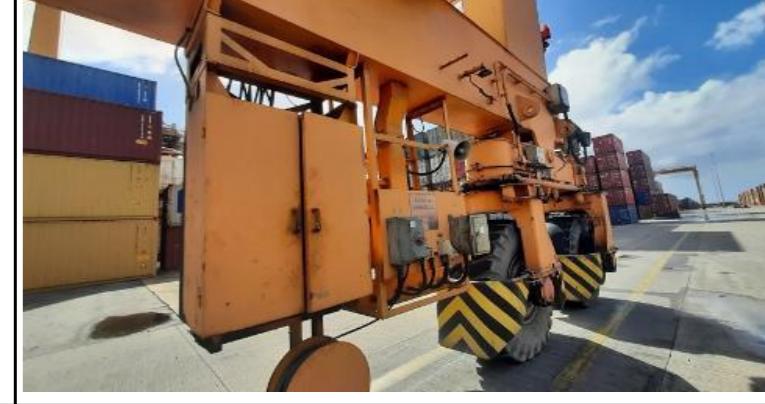
33	<b>BOTÃO DE EMERGÊNCIA LADO CABINE</b>	Foi evidenciado que o botão de emergência encontra-se em bom estado de conservação.	NADA CONSTA	-

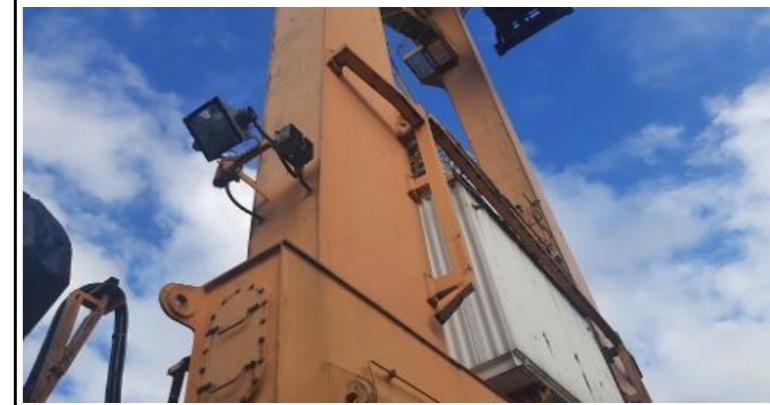
Nº	LOCAL	SITUAÇÃO ENCONTRADA	RECOMENDAÇÃO	PRIORIDADE	FOTO
35	<b>ILUMINAÇÃO, GIROFLEX E SONORO LADO DIREITO CABINE</b>	Foi evidenciado que a iluminação, o giroflex e o sonoro encontram-se em bom estado de conservação.	NADA CONSTA	-

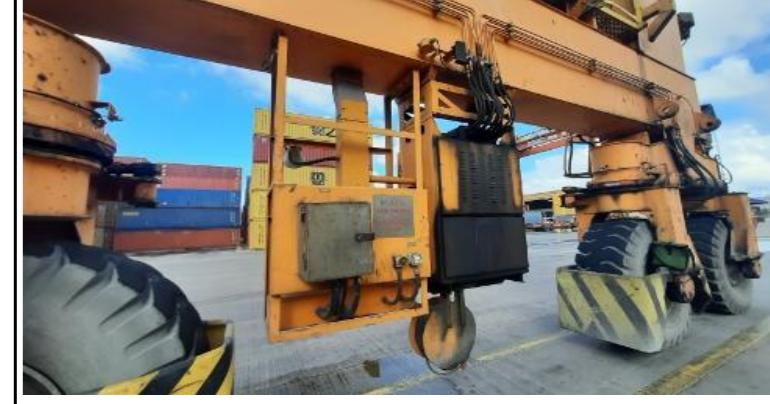
37	<b>BOTÃO DE EMERGÊNCIA LADO CABINE</b>	Foi evidenciado que o botão de emergência encontra-se em bom estado de conservação.	NADA CONSTA	-

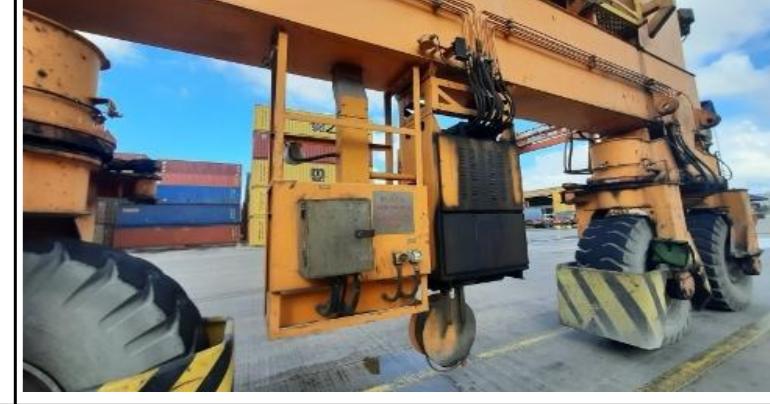
38	<b>SISTEMA HIDRÁULICO LADO CABINE</b>	Foi evidenciado que o sistema hidráulico encontra-se em bom estado de conservação.	NADA CONSTA	-

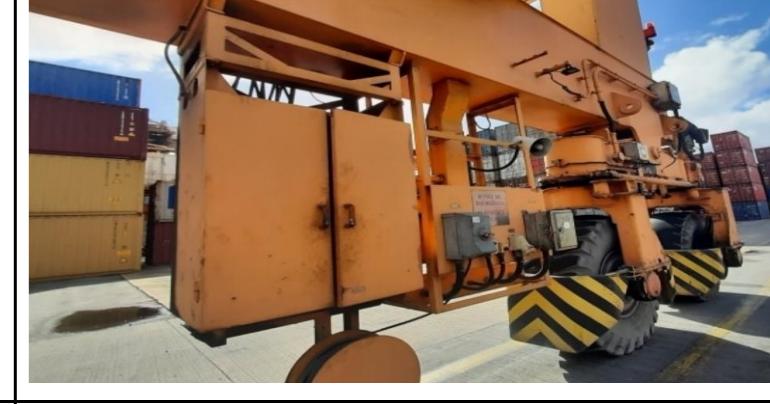
39	<b>ATERRAMENTO LADO CABINE</b>	Foi evidenciado que o aterramento encontra-se em bom estado de conservação.	NADA CONSTA	-

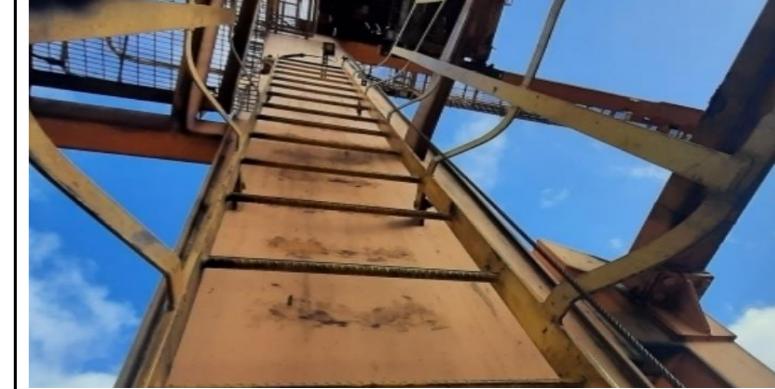
Nº	LOCAL	SITUAÇÃO ENCONTRADA	RECOMENDAÇÃO	PRIORIDADE	FOTO
40	<b>ILUMINAÇÃO ESCADA MARINHEIRO LADO CABINE</b>	Foi evidenciado que a iluminação encontra-se em bom estado de conservação.	NADA CONSTA	-

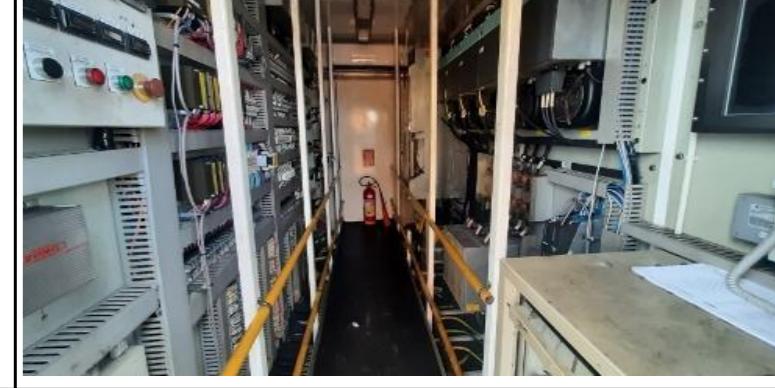
45	<b>EXTINTOR DE INCÊNDIO CCM</b>	Foi evidenciado que o extintor de incêndio encontra-se em bom estado de conservação.	NADA CONSTA	-

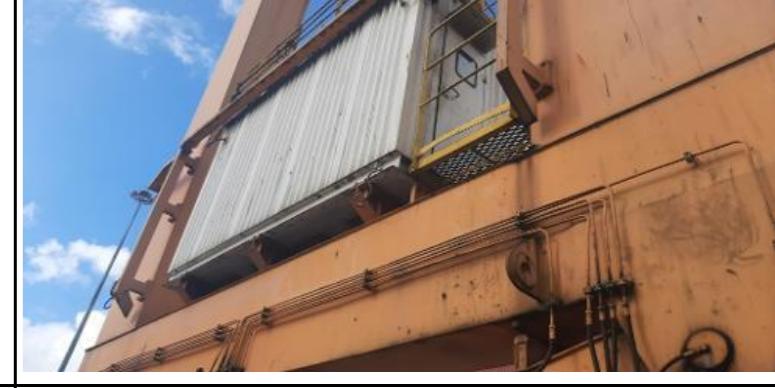
46	<b>CCM</b>	Foi evidenciado que o ccm encontra-se em bom estado de conservação.	NADA CONSTA	-

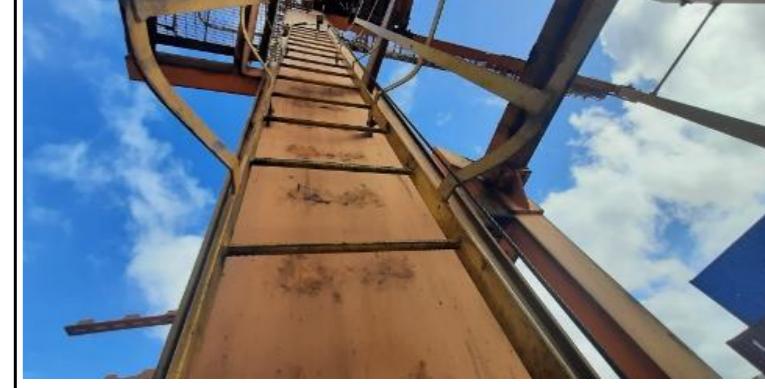
49	<b>ESCADA MARINHEIRO SEGUNDO PATAMAR CCM</b>	Foi evidenciado que a escada marinheiro encontra-se em bom estado de conservação.	NADA CONSTA	-

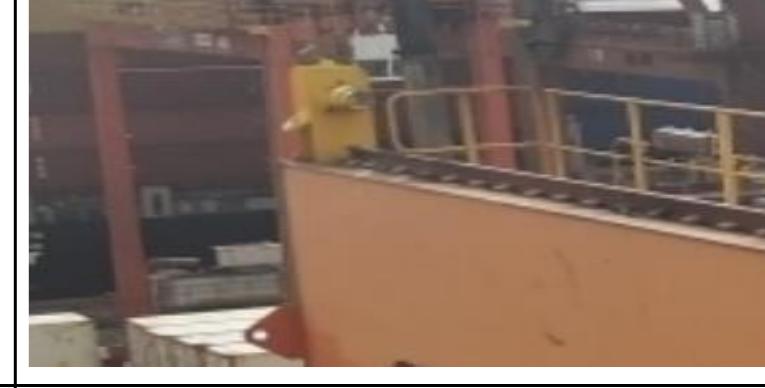
51	<b>BATENTE FIM DE CURSO TROLLEY</b>	Foi evidenciado que o batente fim de curso, encontra-se em bom estado de conservação.	NADA CONSTA	-

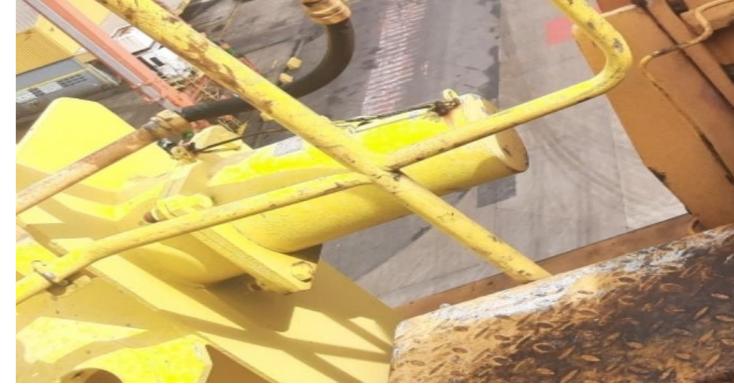
Nº	LOCAL	SITUAÇÃO ENCONTRADA	RECOMENDAÇÃO	PRIORIDADE	FOTO
52	<b>BATENTE FIM DE CURSO - TROLLEY</b>	Foi evidenciado que o batente fim de curso, encontra-se em bom estado de conservação.	NADA CONSTA	-

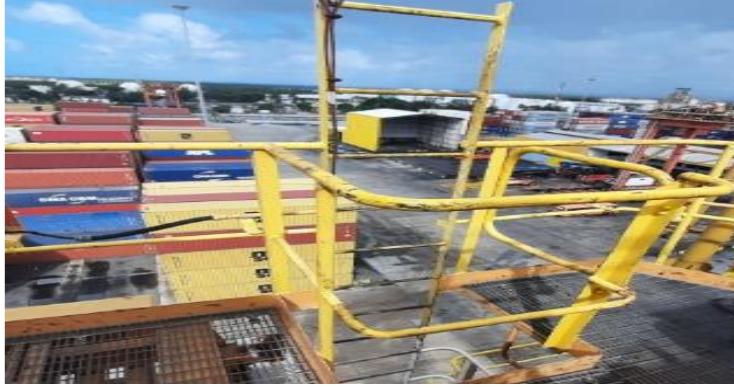
56	<b>ESCADA MARINHEIRO ACESSO CONJUNTO SUPERIOR</b>	Foi evidenciado que a escada marinheiro encontra-se em bom estado de conservação.	NADA CONSTA	-

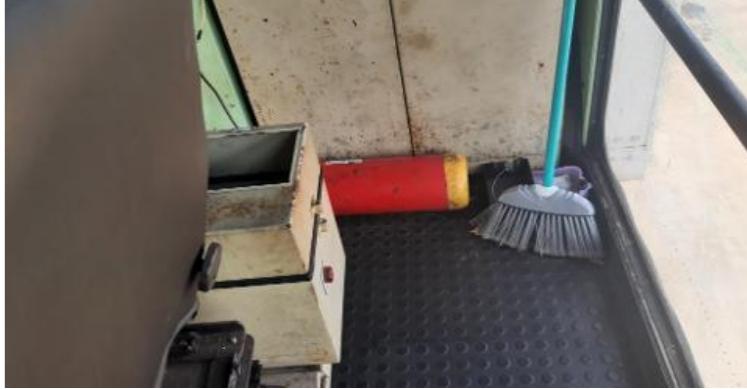
Nº	LOCAL	SITUAÇÃO ENCONTRADA	RECOMENDAÇÃO	PRIORIDADE	FOTO
59	<b>EXTINTOR DE INCÊNCIO CABINE</b>	Foi evidenciado que o extintor de incêndio encontra-se caído.	Necessário providenciar a fixação adequada do extintor de incêndio.	P-2

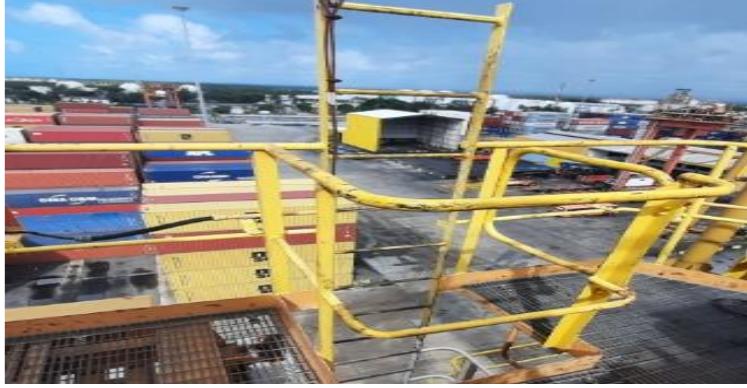
60	<b>ESCADA MARINHEIRO ESQUERDA</b>	Foi evidenciado que a escada marinheiro encontra-se em bom estado de conservação.	NADA CONSTA	-

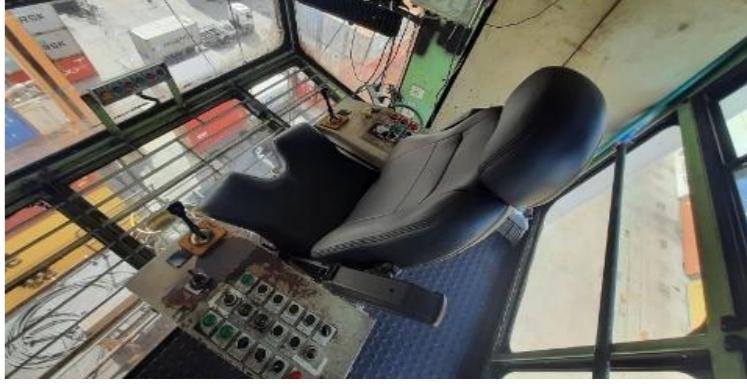
62	<b>BANCO CABINE</b>	Foi evidenciado que o banco encontra-se em bom estado de conservação.	NADA CONSTA	-

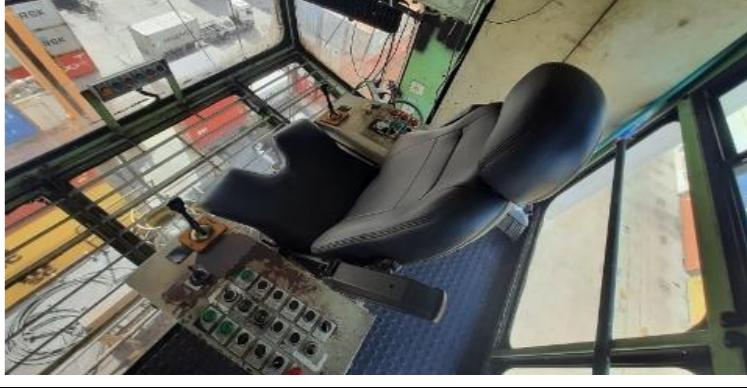
63	<b>BOTÃO DE EMERGÊNCIA CABINE</b>	Foi evidenciado que o botão de emergência encontra-se em bom estado de conservação.	NADA CONSTA	-

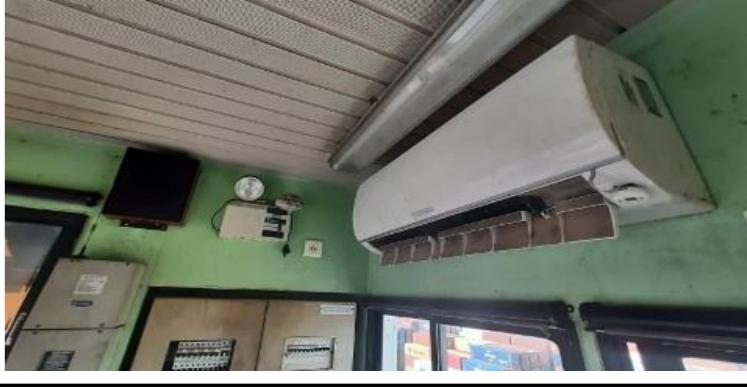
64	<b>ILUMINAÇÃO CABINE</b>	Foi evidenciado que a iluminação encontra-se em bom estado de conservação.	NADA CONSTA	-

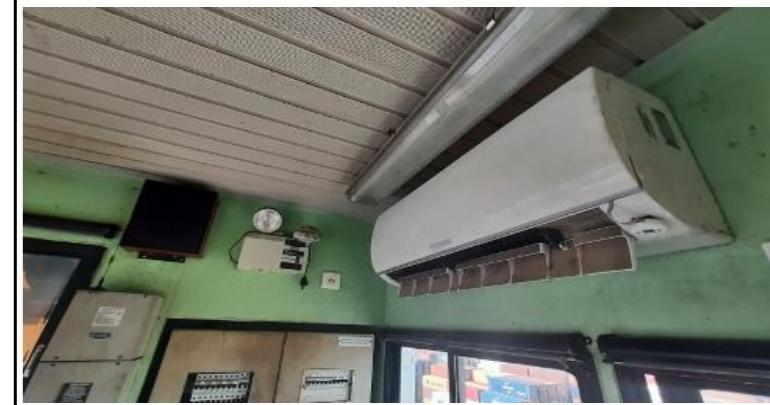
Nº	LOCAL	SITUAÇÃO ENCONTRADA	RECOMENDAÇÃO	PRIORIDADE	FOTO
65	<b>ILUMINAÇÃO EMERGÊNCIA CABINE</b>	Foi evidenciado que a iluminação de emergência encontra-se em bom estado de conservação.	NADA CONSTA	-

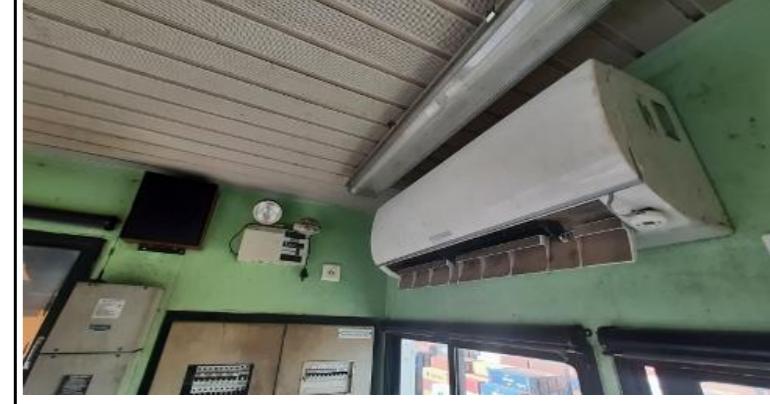
67	<b>AR CONDICIONADO CABINE</b>	Foi evidenciado que o ar condicionado encontra-se em bom estado de conservação.	NADA CONSTA	-

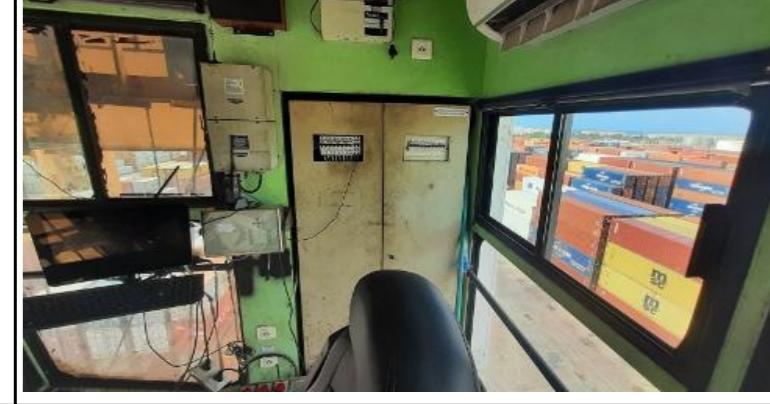
68	<b>PAINEL CABINE</b>	Foi evidenciado que o painel encontra-se em bom estado de conservação.	NADA CONSTA	-

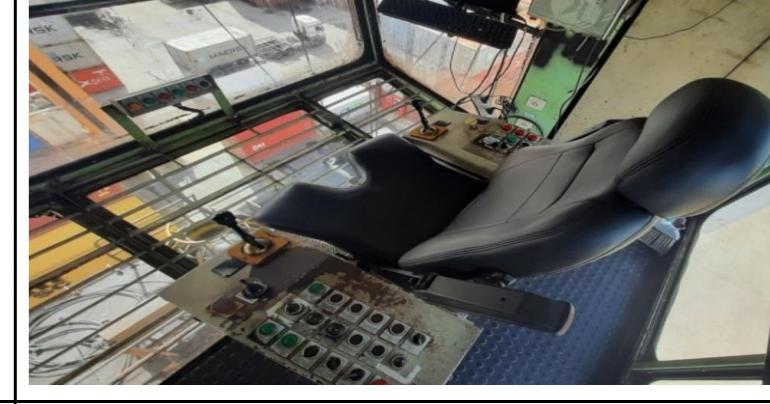
69	<b>COMANDOS CABINE</b>	Foi evidenciado que o botão de emergência, encontra-se em bom estado de conservação.	NADA CONSTA	-

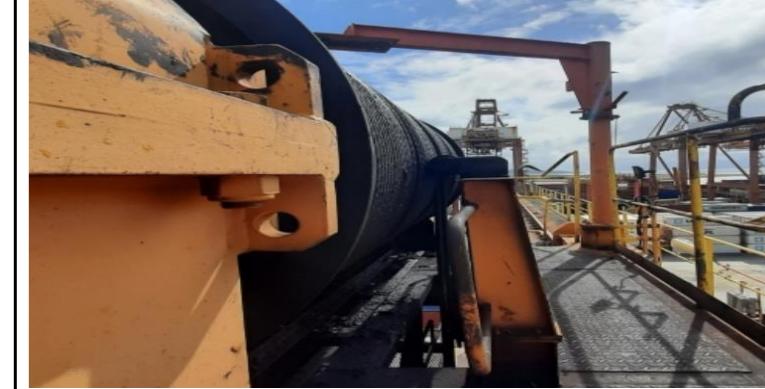
Nº	LOCAL	SITUAÇÃO ENCONTRADA	RECOMENDAÇÃO	PRIORIDADE	FOTO
70	<b>DROMO DE IÇAMENTO CONJUNTO SUPERIOR</b>	Foi evidenciado que o dromo de içamento, encontra-se em bom estado de conservação.	NADA CONSTA	-

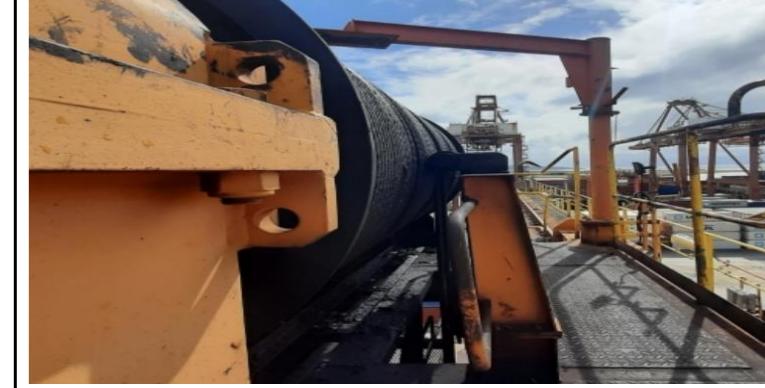
71	<b>CABO DE AÇO DE IÇAMENTO CONJUNTO SUPERIOR</b>	Foi evidenciado que o cabo de aço de içamento, encontra-se em bom estado de conservação e possui inspeção periódica.	NADA CONSTA	-

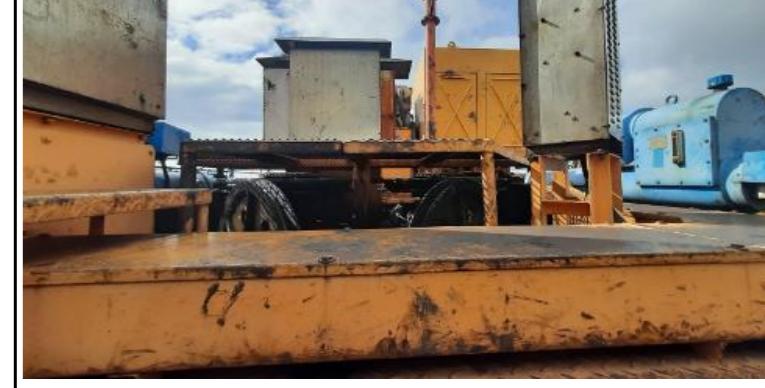
72	<b>ROLDANAS</b>	Foi evidenciado que as roldanas encontram-se em bom estado de conservação.	NADA CONSTA	-

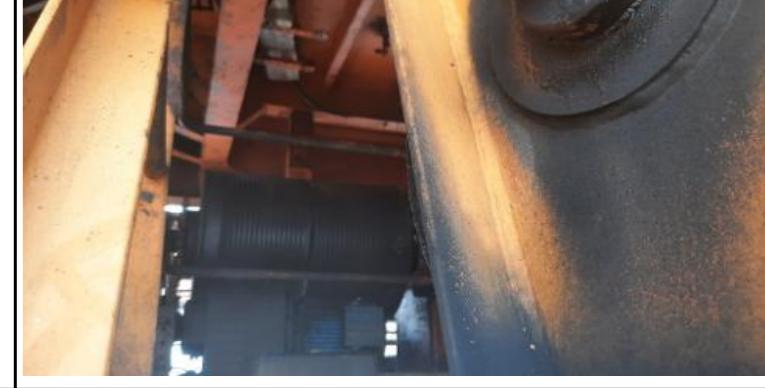
73	<b>DROMO</b>	Foi evidenciado que o dromo encontra-se em bom estado de conservação.	NADA CONSTA	-

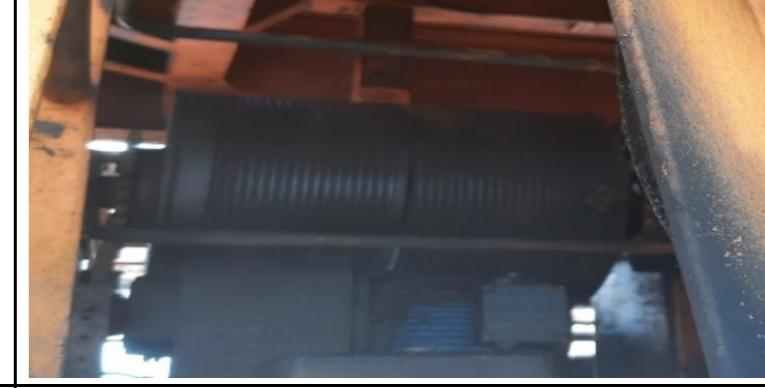
74	<b>CABO DE AÇO ANTI-BALANÇO CONJUNTO SUPERIOR</b>	Foi evidenciado que o cabo de aço anti-balânço, encontra-se em bom estado de conservação e possui inspeção periódica.	NADA CONSTA	-

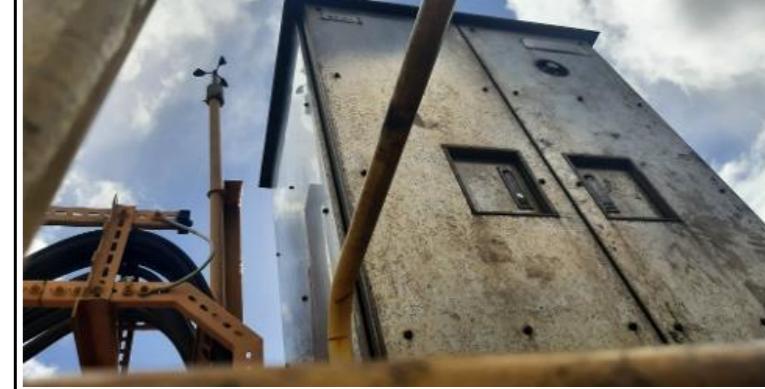
Nº	LOCAL	SITUAÇÃO ENCONTRADA	RECOMENDAÇÃO	PRIORIDADE	FOTO
75	<b>ANEMOMETRO</b>	Foi evidenciado que o anemômetro encontra-se em bom estado de conservação.	NADA CONSTA	-

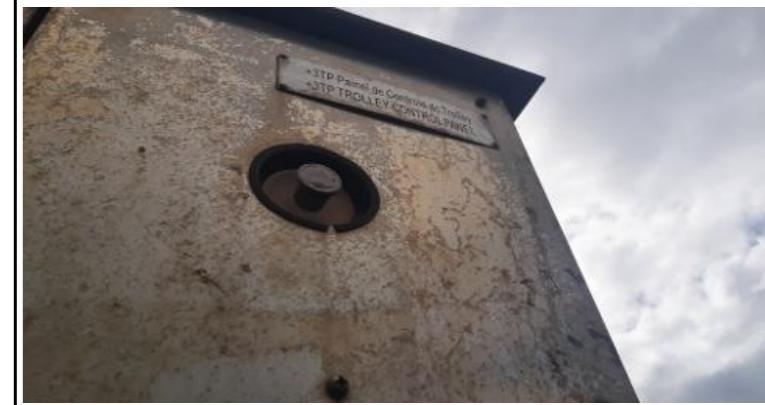
Nº	LOCAL	SITUAÇÃO ENCONTRADA	RECOMENDAÇÃO	PRIORIDADE	FOTO
80	<b>BOTÃO DE EMERGÊNCIA CONJUNTO SUPERIOR</b>	Foi evidenciado que o botão de emergência encontra-se em bom estado de conservação.	NADA CONSTA	-

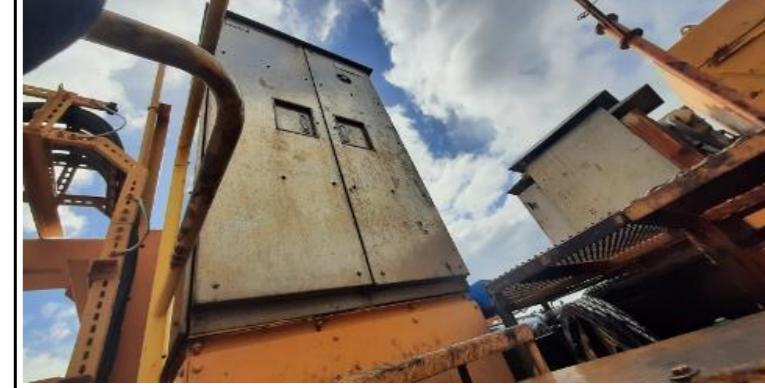
81	<b>PAINEL CONJUNTO SUPERIOR</b>	Foi evidenciado que o painel encontra-se em bom estado de conservação.	NADA CONSTA	-

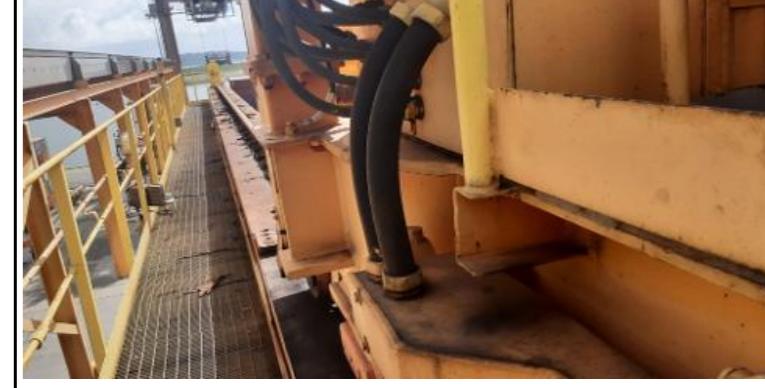
82	<b>PASSARELA ESQUERDA</b>	Foi evidenciado que a passarela encontra-se em bom estado de conservação.	NADA CONSTA	-

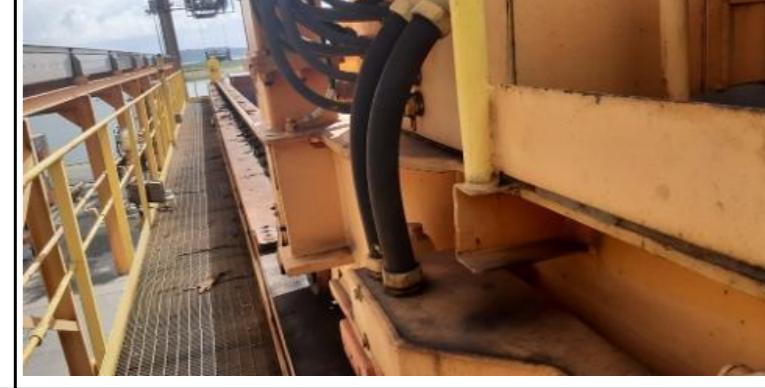
83	<b>TRILHO ESQUERDO</b>	Foi evidenciado que o trilho encontra-se em bom estado de conservação.	NADA CONSTA	-

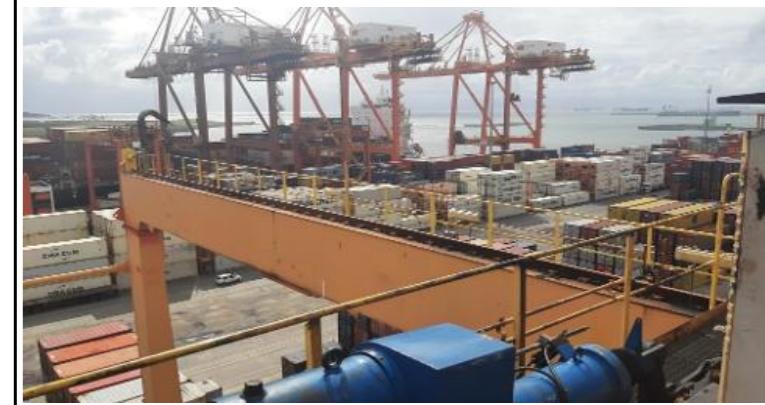
Nº	LOCAL	SITUAÇÃO ENCONTRADA	RECOMENDAÇÃO	PRIORIDADE	FOTO
86	PASSARELA DIREITA	Foi evidenciado que a passarela encontra-se em bom estado de conservação.	NADA CONSTA	-

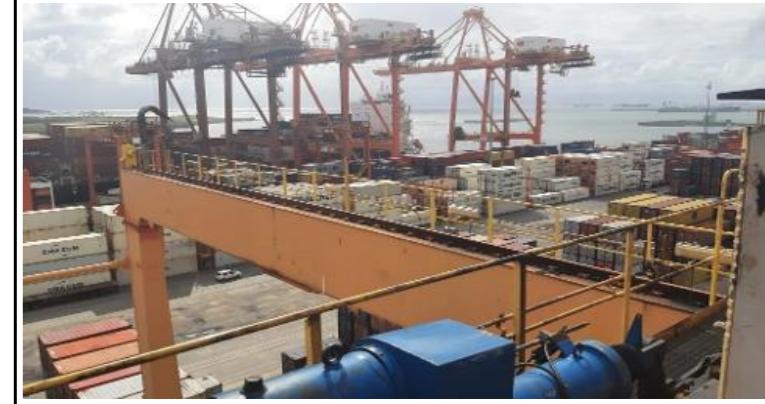
87	TRILHO DIREITO	Foi evidenciado que o trilho encontra-se em com estado de conservação.	NADA CONSTA	-

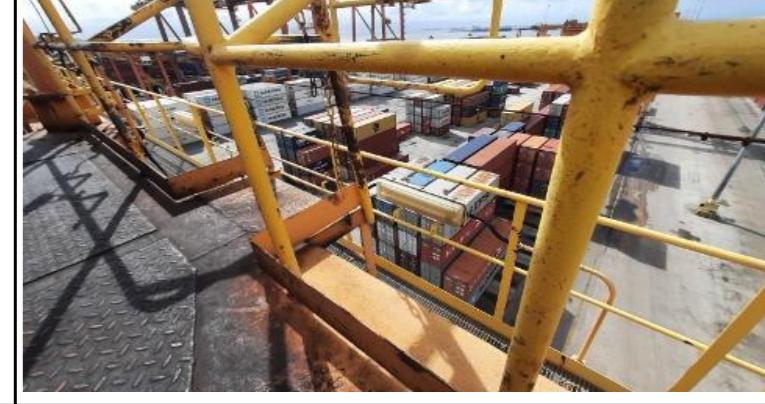
89	ESCADA MARINHEIRO DIREITA	Foi evidenciado que a escada marinheiro encontra-se em bom estado de conservação.	NADA CONSTA	-

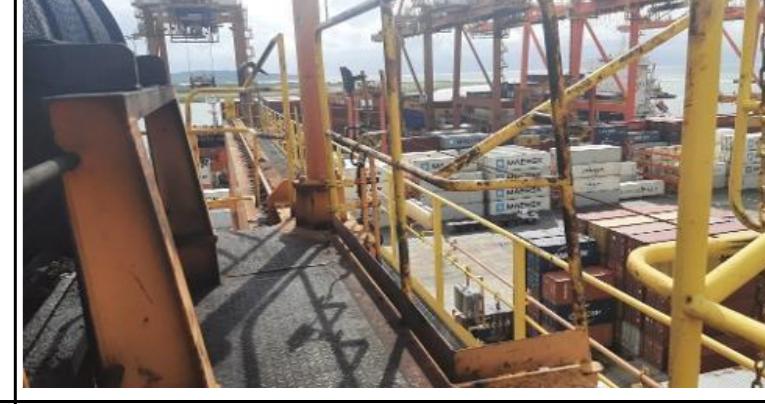
90	TRILHO DIREITO	Foi evidenciado que o trilho encontra-se em com estado de conservação.	NADA CONSTA	-

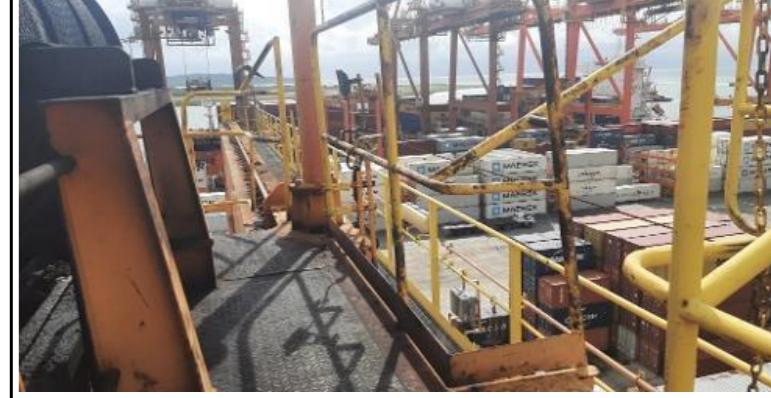
LEGENDA DE PRIORIDADE:
					P0 = Crítico
					P1 = Prioridade Alta
					P2 = Prioridade Média
					P3 = Prioridade Baixa
Nº	LOCAL	SITUAÇÃO ENCONTRADA	RECOMENDAÇÃO	PRIORIDADE	FOTO
91	LINHA DE VIDA TRILHO DIREITO	Foi evidenciado que a linha de vida encontra-se sem inspeção NR-35.	Necessário providenciar inspeção conforme NR-35 na linha de vida.	P-2

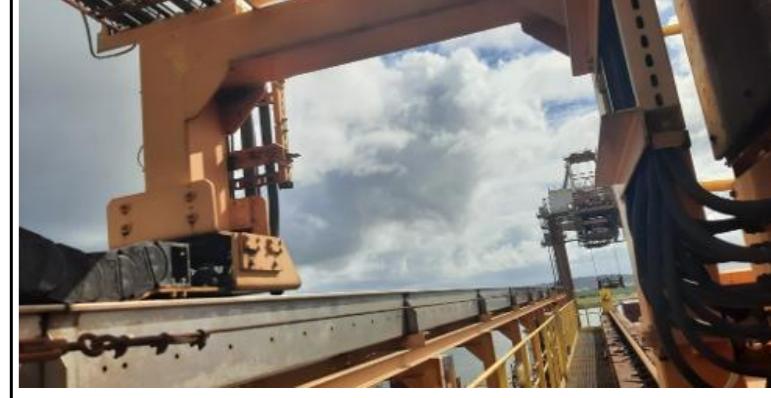
92	ELETROCALHA	Foi evidenciado que a eletrocalha encontra-se em bom estado de conservação.	NADA CONSTA	-

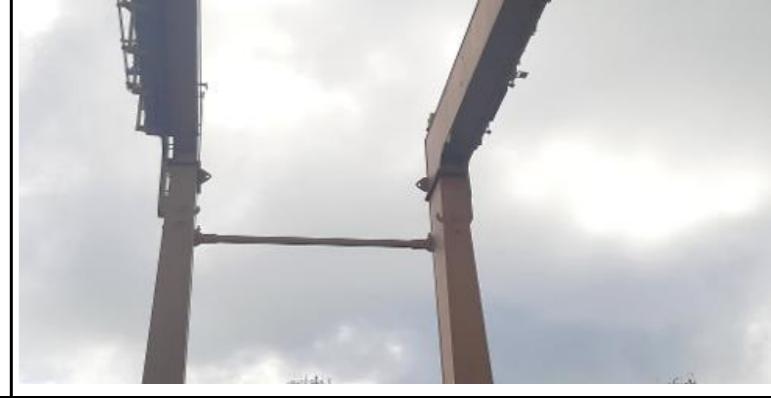
93	TRAVAMENTO GERADOR	Foi evidenciado que o travamento encontra-se em bom estado de conservação.	NADA CONSTA	-

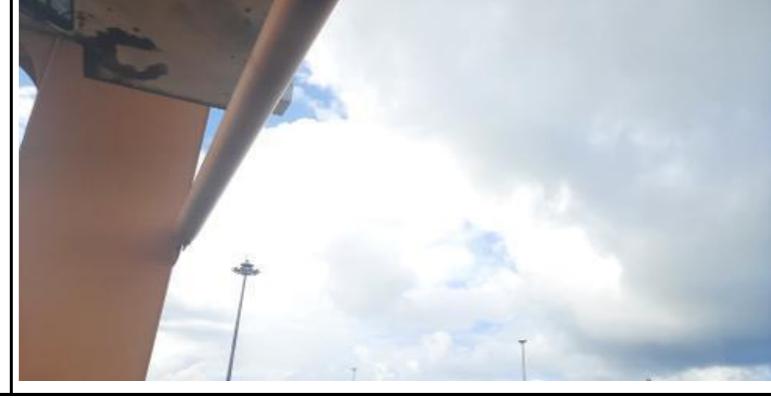
94	TRAVAMENTO CCM	Foi evidenciado que o travamento encontra-se em bom estado de conservação.	NADA CONSTA	-
