## **INSPEÇÃO DE INTEGRIDADE CONFORME NR-11 E NR-29**

### **PONTE ROLANTE DUPLA-VIGA PR-04**

### **GB TERMINAIS BRASIL.**

## RELATÓRIO DE INSPEÇÃO NR-11 e NR-29

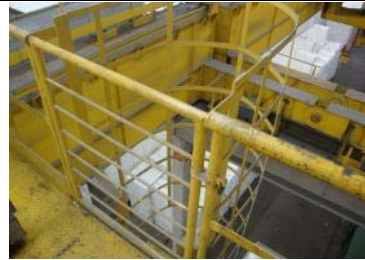
| Nº | Inspeção | Recomendação | Prioridade | Item da Norma | Foto |
|---|---|---|---|---|---|
| 2 | Durante o acesso as partes superiores da Ponte Rolante, foram verificados que possuem portões e portinholas e gaiolas proteção de segurança na escada marinheiro, de modo a evitar risco de queda durante o acesso em boas condições física. | ..... | ... | 29.1.4.1 alínea "b" da NR-29 NR-11 | |

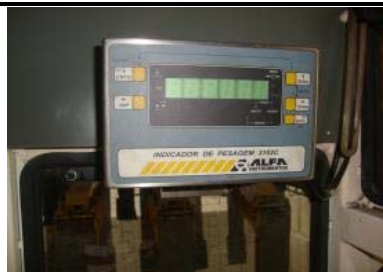
| Nº | Inspeção | Recomendação | Prioridade | Item da Norma | Foto |
|---|---|---|---|---|---|
| 9 | Foi observado que o sistema de aferição da balança da cabine de operação da ponte rolante encontra-se em boas condições físicas. | ..... | ... | 29.1.4.1 alínea "b" da NR-29 | |

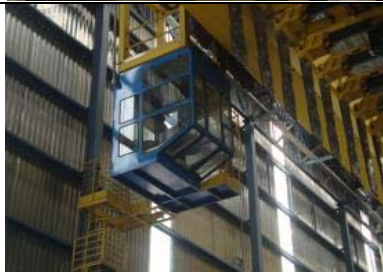
| Nº | Inspeção | Recomendação | Prioridade | Item da Norma | Foto |
|---|---|---|---|---|---|
| 10 | Foi observado que a estrutura metálica da cabine de operação encontra-se em boas condições físicas. | ..... | ... | 29.1.4.1 alínea "b" da NR-29 | |

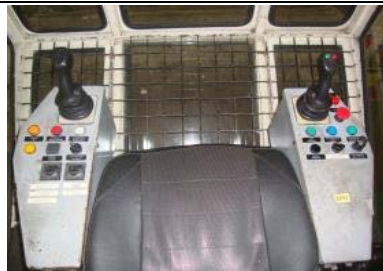
| Nº | Inspeção | Recomendação | Prioridade | Item da Norma | Foto |
|---|---|---|---|---|---|
| 11 | Foram observados que os comandos da cabine de operação da ponte rolante encontram-se em boas condições físicas. | ..... | ... | 29.1.4.1 alínea "b" da NR-29 | |

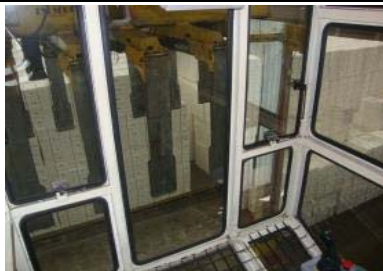
| Nº | Inspeção | Recomendação | Prioridade | Item da Norma | Foto |
|---|---|---|---|---|---|
| 12 | Foram observados que os vidros da cabine de operação da ponte rolante encontram-se em boas condições físicas. | ..... | ... | 29.1.4.1 alínea "b" da NR-29 | |

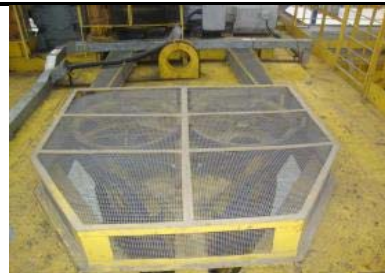
| Nº | Inspeção | Recomendação | Prioridade | Item da Norma | Foto |
|---|---|---|---|---|---|
| 13 | Foram verificados que a proteção das polias dos cabos de içamento do spreader encontram-se em boas condições físicas. | ..... | ... | 29.1.4.1 alínea "b" da NR-29 NR-12 | |

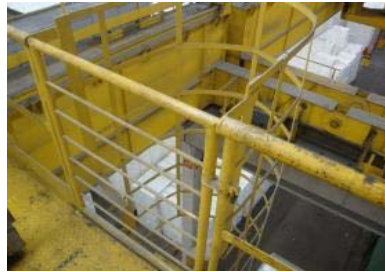
| Nº | Inspeção | Recomendação | Prioridade | Item da Norma | Foto |
|---|---|---|---|---|---|
| 14 | Foi observado que o guarda-corpo apresenta portão no vão de acesso à passarela lateral e o mesmo possui gaiolas de sistema contra quedas durante o acesso. | ..... | ... | 29.1.4.1 alínea "b" da NR-29 NR-12 | |

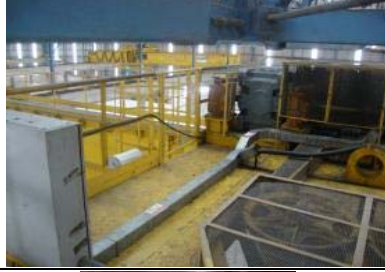
| Nº | Inspeção | Recomendação | Prioridade | Item da Norma | Foto |
|---|---|---|---|---|---|
| 15 | Tambor de acionamento do cabo de aço encontram-se com a devida proteção de segurança em boas condições física, conforme NR-12. | ..... | ... | 29.1.4.1 alínea "b" da NR-29 NR-12 | |

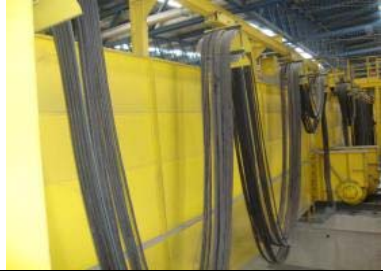
| | | RELATÓRIO DE INSPEÇÃO POR ENSAIO VISUAL | | | | |
|---|---|---|---|---|---|--|
| 18 | Vigas estruturais de metal, suportes e roldanas do guia da fiação e cabos festoon encontram-se em boas condições físicas. | ..... | ... | 11.1.3.1 da NR-11 | | |

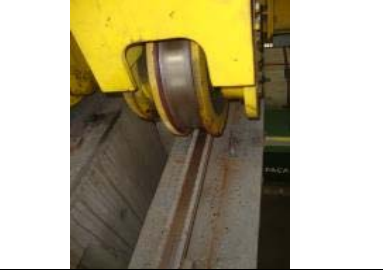
| | | RELATÓRIO DE INSPEÇÃO POR ENSAIO VISUAL | | | | |
|---|---|---|---|---|---|--|
| 19 | Foram observados que as rodas da ponte rolante lado PR-02 encontram-se em boas condições físicas. | ..... | ... | 11.1.3 da NR-11 | | |

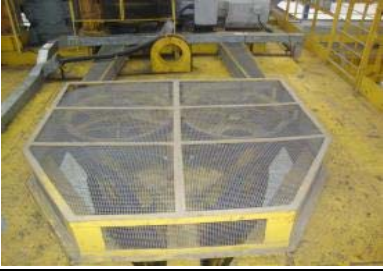
| | | RELATÓRIO DE INSPEÇÃO POR ENSAIO VISUAL | | | | |
|---|---|---|---|---|---|--|
| 20 | Foram observados que as polias de içamento, cabos de aço encontram-se lubrificadas e possuem plano de medição e inspeção periódica e encontra-se em boas condições físicas. | ..... | ... | 11.1.3.1 da NR-11 | | |

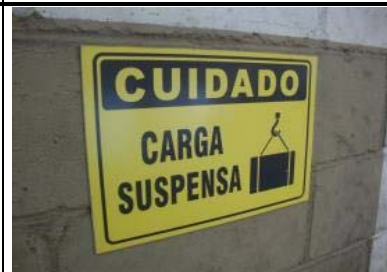
| Nº | Inspeção | Recomendação | Prioridade | Item da Norma | Foto |
|---|---|---|---|---|---|
| 21 | Área de movimentação de carga da ponte rolante possui a devida sinalização em boas condições físicas. | ... | ... | 29.3.5.14 da NR-29 NR-26 | |

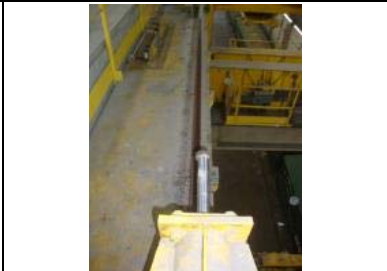
| Nº | Inspeção | Recomendação | Prioridade | Item da Norma | Foto |
|---|---|---|---|---|---|
| 22 | Limitador de curso de translação da ponte rolante encontra-se em boas condições físicas. | ... | ... | 29.1.4.1 alínea "b" da NR-29 | |

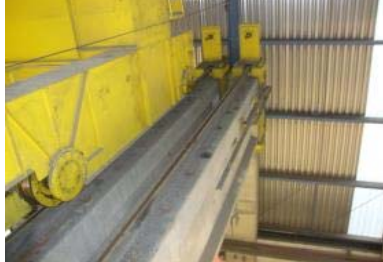
| Nº | Inspeção | Recomendação | Prioridade | Item da Norma | Foto |
|---|---|---|---|---|---|
| 27 | Limitadores de fim de curso de translação e sensores do troller da ponte rolante encontram-se em boas condições física. | ... | ... | 11.1.3.1 da NR-11 | |

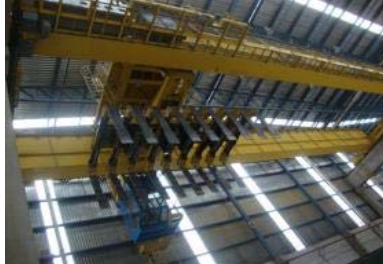
| Nº | Inspeção | Recomendação | Prioridade | Item da Norma | Foto |
|---|---|---|---|---|---|
| 28 | Foram observados que as vigas principais da ponte rolante encontram-se em boas condições físicas. | ..... | ... | 29.1.4.1 alínea "b" da NR-29 | |

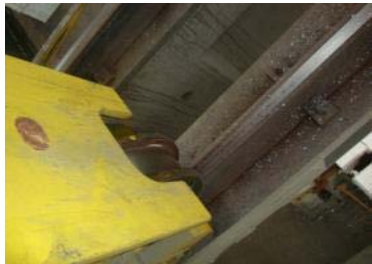
| | | RELATÓRIO DE INSPEÇÃO POR ENSAIO VISUAL | | | |
|---|---|---|---|---|---|
| 29 | Foram verificados que as rodas da viga principal lado PR-05 encontram-se em boas condições físicas. | ..... | ... | 11.1.3 da NR-11 | |

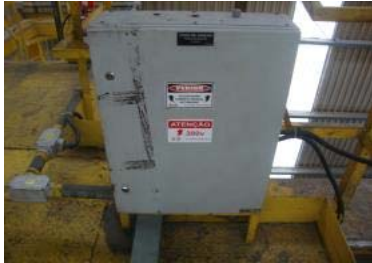
| | | RELATÓRIO DE INSPEÇÃO POR ENSAIO VISUAL | | | |
|---|---|---|---|---|---|
| 30 | Compartimento do sistema elétrico superior da ponte rolante encontram-se em boas condições física. | ..... | ... | 29.1.4.1 alínea "b" da NR-29 NR-10 | |

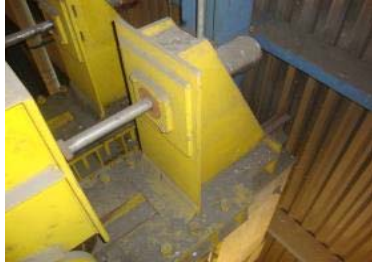
| | | RELATÓRIO DE INSPEÇÃO POR ENSAIO VISUAL | | | |
|---|---|---|---|---|---|
| 31 | Sistema de fim de curso de translação da ponte rolante encontra-se em boas condições físicas. | ..... | ... | 11.1.3 da NR-11 | |

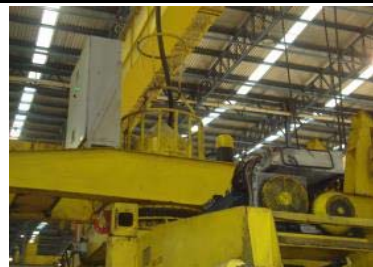
| Nº | Inspeção | Recomendação | Prioridade | Item da Norma | Foto |
|---|---|---|---|---|---|
| 33 | Foi observado que a gaiola de enrolamento do cabo umbilical da ponte rolante encontra-se em boas condições físicas. | ..... | ... | 11.1.3 da NR-11 | |

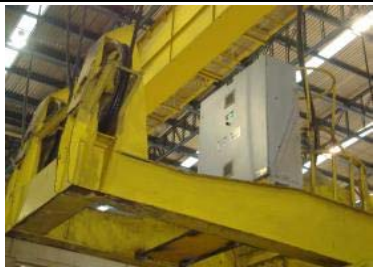
| Nº | Inspeção | Recomendação | Prioridade | Item da Norma | Foto |
|---|---|---|---|---|---|
| 34 | Foi verificado que as roldanas de içamento do spreader encontram-se em boas condições físicas. | | ... | 11.1.3 da NR-11 | |

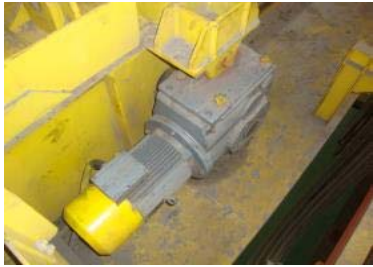
| Nº | Inspeção | Recomendação | Prioridade | Item da Norma | Foto |
|---|---|---|---|---|---|
| 36 | Foi observado que o suporte, porcas e parafusos do redutor de giro encontram-se em bom estado de conservação, tampa da ventoinha na cor amarela. | ..... | ... | 29.1.4.1 alínea "b" da NR-29 NR-12/NR-26 | |

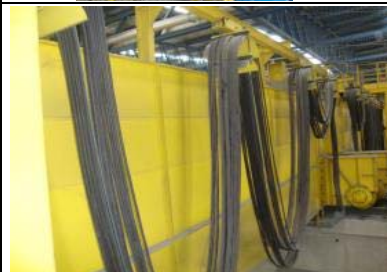
| Nº | Inspeção | Recomendação | Prioridade | Item da Norma | Foto |
|---|---|---|---|---|---|
| 38 | A engrenagem, sensores, cabos de energia da viga da ponte rolante encontram-se em boas condições física. | ..... | ... | 29.1.4.1 alínea "b" da NR-29 NR-10 | |

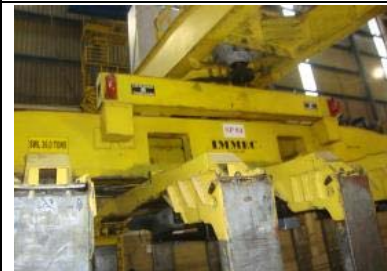
| Nº | Inspeção | Recomendação | Prioridade | Item da Norma | Foto |
|---|---|---|---|---|---|
| 39 | Estrutura do Spreader's, caixa de locks, braços do clamp, batentes, cabos de energia e cilindros do sistema hidráulico encontram-se em boas condições física. | ..... | ... | 29.1.4.1 alínea "b" da NR-29 NR-10 | |

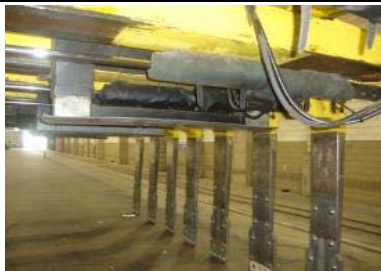
| Nº | Inspeção | Recomendação | Prioridade | Item da Norma | Foto |
|---|---|---|---|---|---|
| 44 | Foram verificados que as capas de proteções dos cilindros de fechamento dos clamps encontram-se em boas condições físicas. | ..... | ..... | 29.1.4.1 alínea "b" da NR-29 | |

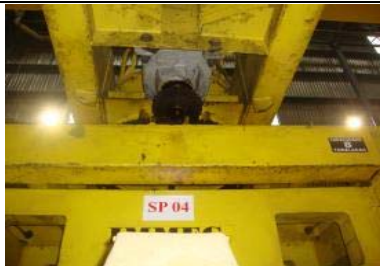
| Nº | Inspeção | Recomendação | Prioridade | Item da Norma | Foto |
|---|---|---|---|---|---|
| 46 | Sistema de engrenagem do spreader da ponte rolante encontra-se em boas condições físicas. | ..... | ... | 29.1.4.1 alínea "b" da NR-29 | |

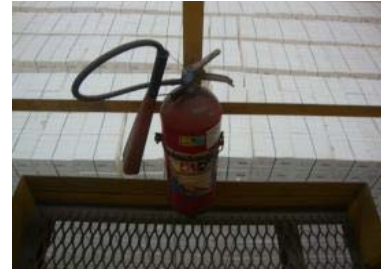
| Nº | Inspeção | Recomendação | Prioridade | Item da Norma | Foto |
|---|---|---|---|---|---|
| 50 | Foi verificado que o extintor da plataforma da ponte rolante encontra-se em boas condições de conservação e que a empresa possui sistema inspeção periódica. | ..... | ... | 29.1.4.1 alínea "b" da NR-29<br>NR-23 | |

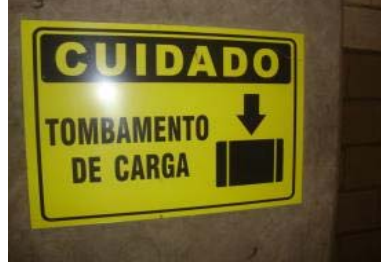
| Nº | Inspeção | Recomendação | Prioridade | Item da Norma | Foto |
|---|---|---|---|---|---|
| 52 | Durante a inspeção foi observado que a area de movimentação da ponte rolante possui placas de sinalização indicando os riscos a que estão expostos em boas condições física. | ..... | | 29.3.5.14 da NR-29<br>NR-26 | |

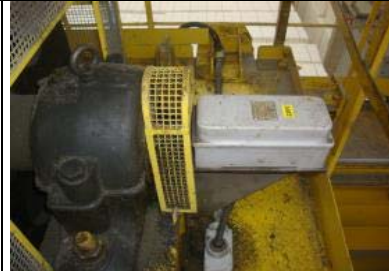
| Nº | Inspeção | Recomendação | Prioridade | Item da Norma | Foto |
|---|---|---|---|---|---|
| 56 | Acoplamento lateral ao mancal do motor de acionamento da ponte rolante possui a devida tampa de proteção em boas condições físicas. | ..... | ... | 29.1.4.1 alínea "b" da NR-29 NR-12 | |

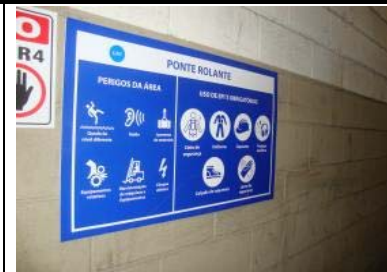
| Nº | Inspeção | Recomendação | Prioridade | Item da Norma | Foto |
|---|---|---|---|---|---|
| 57 | Durante a inspeção foi observado que a ponte rolante possui placas de sinalização indicando os riscos a que estão expostos em boas condições física. | ..... | ... | 29.3.5.14 da NR-29 NR-26 | |

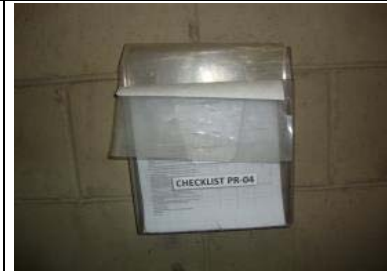
| Nº | Inspeção | Recomendação | Prioridade | Item da Norma | Foto |
|---|---|---|---|---|---|
| 58 | Durante a inspeção foi observado que a ponte rolante possui sistema de verificação check list em boas condições durante o uso. | ..... | ... | 29.3.5.14 da NR-29 NR-26 | |

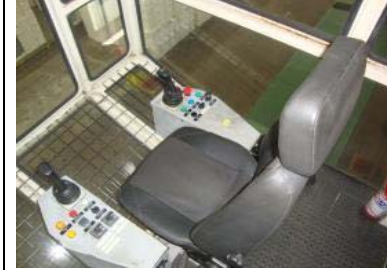
| Nº | Inspeção | Recomendação | Prioridade | Item da Norma | Foto |
|---|---|---|---|---|---|
| 59 | Foram observados que o assento da cabine de operação da ponte rolante encontram-se em boas condições físicas. | ..... | ... | 29.1.4.1 alínea "b" da NR-29 NR-17 | |

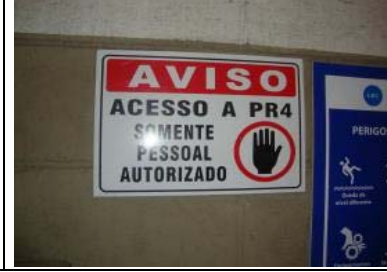
| Nº | Inspeção | Recomendação | Prioridade | Item da Norma | Foto |
|---|---|---|---|---|---|
| 60 | Durante a inspeção foi observado que a ponte rolante possui placas de sinalização em boas condições física. | ..... | ... | 29.3.5.14 da NR-29 NR-26 | |
