**RELATÓRIO DE INSPEÇÃO  
NR-11**

Relatório 5871

# RELATÓRIO DE INSPEÇÃO DE CORREIAS TRANSPORTADORAS

## COPERSUCAR

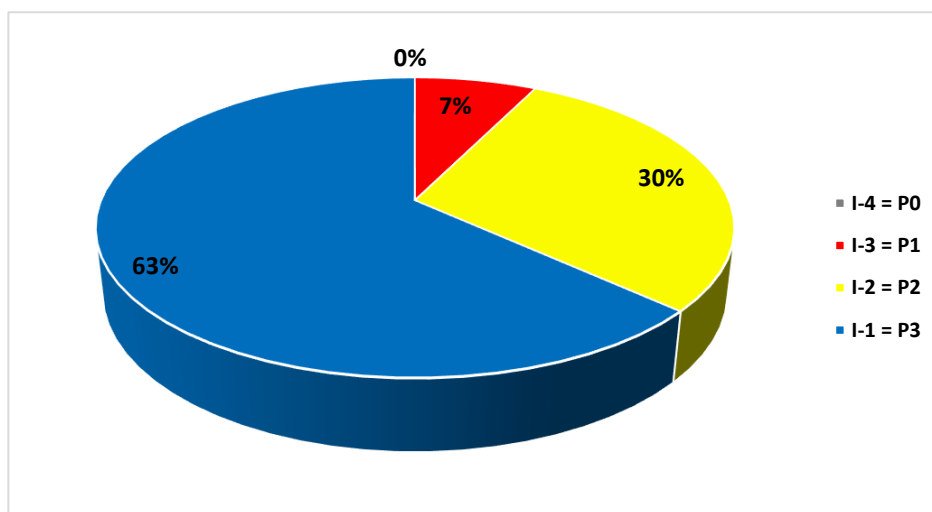
## 6.0 GRÁFICO DE PRIORIDADES

PRIORIDADES		PORCENTAGEM
P0 - Crítico	0	0%
P1 - Prioridade alta	13	7%
P2 - Prioridade média	52	29%
P3 - Prioridade baixa	112	63%

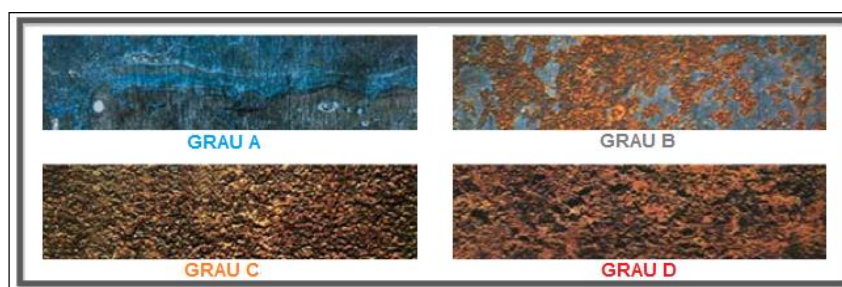
## 7.0 TABELA DE GRAU DE CORROSÃO

o **Grau A** – Superfície de aço com a carepa de laminação praticamente intacta em toda a superfície e sem corrosão. Representa a superfície de aço recentemente laminada, (*limpeza periódica*).

o **Grau B** – Superfície de aço com princípio de corrosão, quando a carepa de laminação começa a desprender-se, (*tratamento e pintura*).

o **Grau C** – Superfície de aço onde a carepa de laminação foi eliminada pela corrosão ou poderá ser removida por raspagem ou jateamento, desde que não tenha formado ainda cavidades muito visíveis (pites) em grande escala, (*aprovada com ressalvas*).

o **Grau D** – Superfície de aço onde a carepa de laminação foi eliminada pela corrosão com formação de cavidades visíveis em grande escala, (*situação reprovada*).
