RUMO - SUMARÉ/SP	
RELATÓRIO DE INSPEÇÃO NR-35		Relatório 5925	Página 1
		Obra 2477	Revisão 0

INSPEÇÃO E ENSAIOS NR-35 EM LINHA DE VIDA

RUMO - SUMARÉ/SP

Acesso CT 08

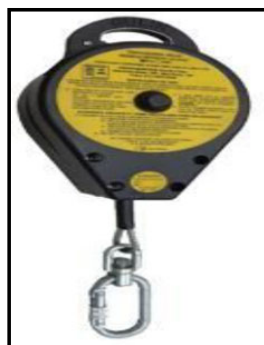
11.0 PROCEDIMENTO DE UTILIZAÇÃO DO TRAVA-QUEDAS RETRÁTIL

Antes de conectar o trava-queda ao cinturão, faça o teste inicial de bom funcionamento da mola retrátil e das travas: só use o aparelho após constatar:

- Imediato travamento do cabo após ser puxado com força para fora.
- Retorno integral do cabo retrátil após deixar de ser puxado.
- Checar pino de segurança para constatar se o equipamento está em estado de utilização.
