RUMO - SUMARÉ/SP	
RELATÓRIO DE INSPEÇÃO NR-35		Relatório 5963	Página 1
		Obra 2477	Revisão 0

INSPEÇÃO E ENSAIOS NR-35 EM LINHA DE VIDA

RUMO - SUMARÉ/SP

Acesso CT 21

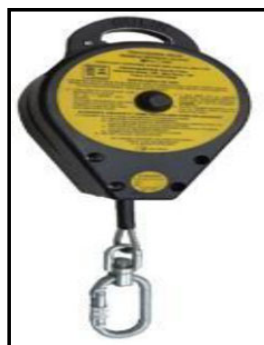
11.0 PROCEDIMENTO DE UTILIZAÇÃO DO TRAVA-QUEDAS RETRÁTIL

Antes de conectar o trava-queda ao cinturão, faça o teste inicial de bom funcionamento da mola retrátil e das travas: só use o aparelho após constatar:

- Imediato travamento do cabo após ser puxado com força para fora.
- Retorno integral do cabo retrátil após deixar de ser puxado.
- Checar pino de segurança para constatar se o equipamento está em estado de utilização.
