<b>RUMO - SUMARÉ/SP</b>	
<b>RELATÓRIO DE INSPEÇÃO NR-35</b>		Relatório 5935	Página 1
		Obra 2477	Revisão 0

# INSPEÇÃO E ENSAIOS NR-35 EM LINHA DE VIDA

## RUMO - SUMARÉ/SP

### Acesso EL 11

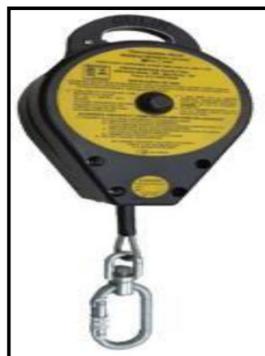
## 11.0 PROCEDIMENTO DE UTILIZAÇÃO DO TRAVA-QUEDAS RETRÁTIL

Antes de conectar o trava-queda ao cinturão, faça o teste inicial de bom funcionamento da mola retrátil e das travas: só use o aparelho após constatar:

- Imediato travamento do cabo após ser puxado com força para fora.
- Retorno integral do cabo retrátil após deixar de ser puxado.
- Checar pino de segurança para constatar se o equipamento está em estado de utilização.

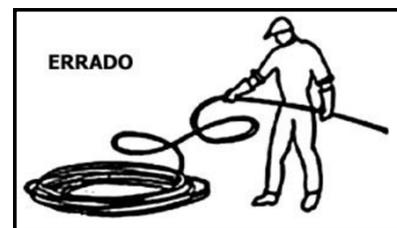
Figura 2

• **Manuseio do cabo de aço:** o cabo de aço deve ser enrolado e desenrolado corretamente (Figura 2), a fim de não ser estragado facilmente por deformações permanentes e formação de nós fechados (Figura 1). Se o cabo for manuseado de forma errada (Figura 3), ou seja, enrolado ou desenrolado sem girar o rolo ou o carretel, o cabo ficará torcido e formará laço. Com o laço fechado (Figura 1, posição 2), o cabo já estará estragado e precisará ser substituído ou cortado no local.
