<b>RUMO - SUMARÉ/SP</b>	
<b>RELATÓRIO DE INSPEÇÃO NR-35</b>		Relatório 5932	Página 1
		Obra 2477	Revisão 0

# INSPEÇÃO E ENSAIOS NR-35 EM LINHA DE VIDA

## RUMO - SUMARÉ/SP

### Acesso EL 17

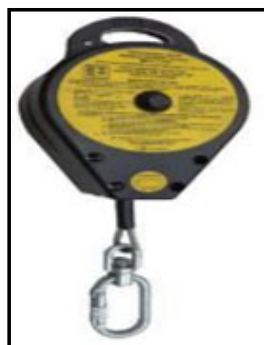
## 11.0 PROCEDIMENTO DE UTILIZAÇÃO DO TRAVA-QUEDAS RETRÁTIL

Antes de conectar o trava-queda ao cinturão, faça o teste inicial de bom funcionamento da mola retrátil e das travas: só use o aparelho após constatar:

- Imediato travamento do cabo após ser puxado com força para fora.
- Retorno integral do cabo retrátil após deixar de ser puxado.
- Checar pino de segurança para constatar se o equipamento está em estado de utilização.
