RUMO - SUMARÉ/SP	
RELATÓRIO DE INSPEÇÃO NR-35		Relatório 5923	Página 1
		Obra 2477	Revisão 0

INSPEÇÃO E ENSAIOS NR-35 EM LINHA DE VIDA

RUMO - SUMARÉ/SP

Armazém 1 Externo

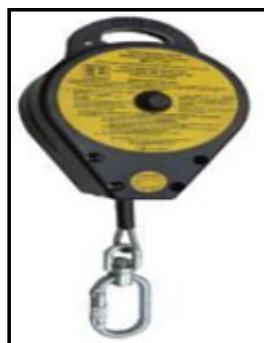
11.0 PROCEDIMENTO DE UTILIZAÇÃO DO TRAVA-QUEDAS RETRÁTIL

Antes de conectar o trava-queda ao cinturão, faça o teste inicial de bom funcionamento da mola retrátil e das travas: só use o aparelho após constatar:

- Imediato travamento do cabo após ser puxado com força para fora.
- Retorno integral do cabo retrátil após deixar de ser puxado.
- Checar pino de segurança para constatar se o equipamento está em estado de utilização.
