RUMO - SUMARÉ/SP	
RELATÓRIO DE INSPEÇÃO NR-35		Relatório 5957	Página 1
		Obra 2477	Revisão 0

INSPEÇÃO E ENSAIOS NR-35 EM LINHA DE VIDA

RUMO - SUMARÉ/SP

Caixa 3 (SILO)

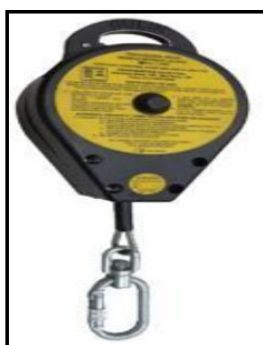
11.0 PROCEDIMENTO DE UTILIZAÇÃO DO TRAVA-QUEDAS RETRÁTIL

Antes de conectar o trava-queda ao cinturão, faça o teste inicial de bom funcionamento da mola retrátil e das travas: só use o aparelho após constatar:

- Imediato travamento do cabo após ser puxado com força para fora.
- Retorno integral do cabo retrátil após deixar de ser puxado.
- Checar pino de segurança para constatar se o equipamento está em estado de utilização.
