| <b>RELATÓRIO DE INSPEÇÃO<br/>NR-35</b> | | Relatório 5938 | Página 1 |

# INSPEÇÃO E ENSAIOS NR-35 EM LINHA DE VIDA

## RUMO - SUMARÉ/SP

**EL 1 e 2**

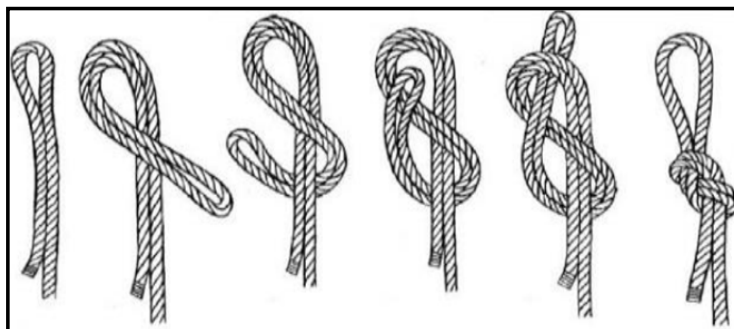
- **Nó oito:** Para confecção de um seguro olhal de corda, costuma-se utilizar o nó oito conforme a figura:
