RUMO - SUMARÉ/SP	
RELATÓRIO DE INSPEÇÃO NR-35		Relatório 5950	Página 1
		Obra 2477	Revisão 0

INSPEÇÃO E ENSAIOS NR-35 EM LINHA DE VIDA

RUMO - SUMARÉ/SP

EL 5.01

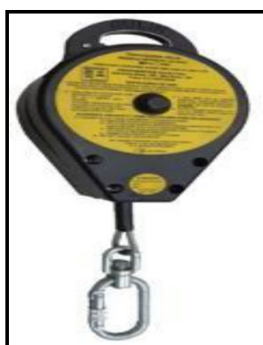
11.0 PROCEDIMENTO DE UTILIZAÇÃO DO TRAVA-QUEDAS RETRÁTIL

Antes de conectar o trava-queda ao cinturão, faça o teste inicial de bom funcionamento da mola retrátil e das travas: só use o aparelho após constatar:

- Imediato travamento do cabo após ser puxado com força para fora.
- Retorno integral do cabo retrátil após deixar de ser puxado.
- Checar pino de segurança para constatar se o equipamento está em estado de utilização.
