RUMO - SUMARÉ/SP	
RELATÓRIO DE INSPEÇÃO NR-35		Relatório 5949	Página 1
		Obra 2477	Revisão 0

INSPEÇÃO E ENSAIOS NR-35 EM LINHA DE VIDA

RUMO - SUMARÉ/SP

EL 5.02

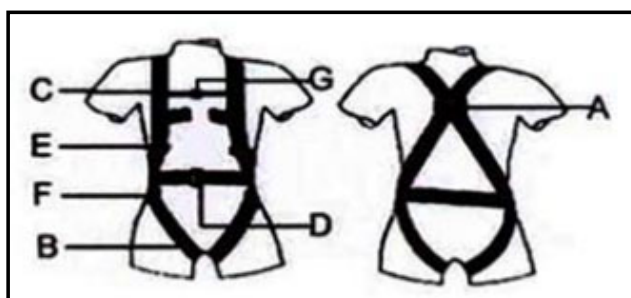
10.0 PROCEDIMENTOS DE UTILIZAÇÃO DO CINTO PARAQUEDISTA

Pegue o cinturão pela argola dorsal (A). Passe os pés nos porta-coxas (B) já afivelados. Coloque os suspensórios (C), um a um pelos braços. Ajuste e trave a fivela da cintura (D). Ajuste e trave as fivelas dos suspensórios (E). Ajuste e trave as fivelas dos porta-coxas (F). Ajuste e trave a fivela secundária frontal (G).

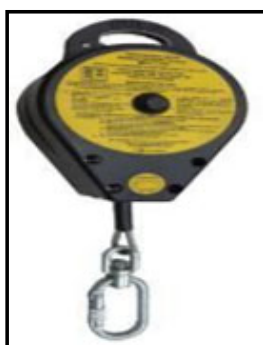
11.0 PROCEDIMENTO DE UTILIZAÇÃO DO TRAVA-QUEDAS RETRÁTIL

Antes de conectar o trava-queda ao cinturão, faça o teste inicial de bom funcionamento da mola retrátil e das travas: só use o aparelho após constatar:

- Imediato travamento do cabo após ser puxado com força para fora.
- Retorno integral do cabo retrátil após deixar de ser puxado.
- Checar pino de segurança para constatar se o equipamento está em estado de utilização.

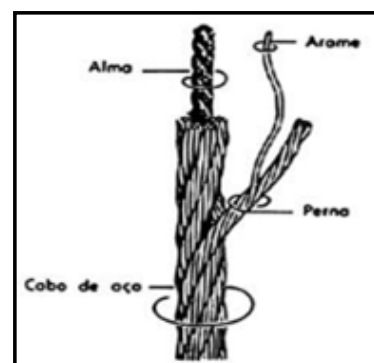
A) CABO DE AÇO:

USO: Os cabos de aço utilizados nas cadeiras suspensas, guinchos e trava-quedas, são de construção 6x19, galvanizados ou inox. São 6 pernas com 19 arames cada, torcidas em torno de uma alma de aço.

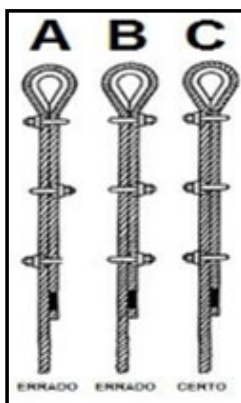
Os grampos devem ser montados de maneira correta e reapertados após o início de uso do cabo de aço.

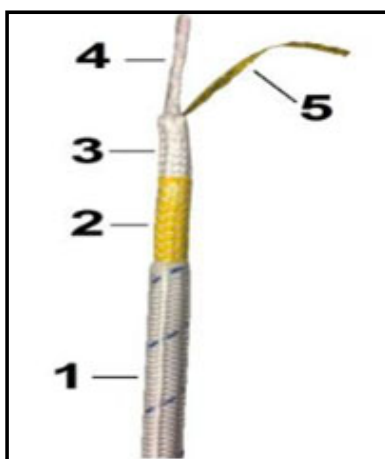
B) CORDA DE SEGURANÇA:

USO: As cordas de fibra sintética utilizadas para sustentação da Cadeira Suspensa ou cabo-guia do trava-queda deslizante devem ter diâmetro nominal de 12mm, carga de ruptura de, no mínimo, 20 kN, obedecer às especificações do item NR 18.16.5 – Anexo I do MTE, sendo constituída de trançado triplo com alma central conforme detalha a imagem abaixo

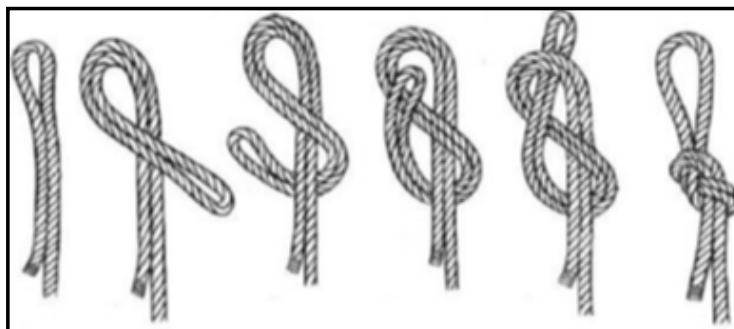
• **Nó oito:** Para confecção de um seguro olhal de corda, costuma-se utilizar o nó oito conforme a figura:
