RUMO - SUMARÉ/SP	
RELATÓRIO DE INSPEÇÃO NR-35		Relatório 5953	Página 1
		Obra 2477	Revisão 0

INSPEÇÃO E ENSAIOS NR-35 EM LINHA DE VIDA

RUMO - SUMARÉ/SP

EL 6.02

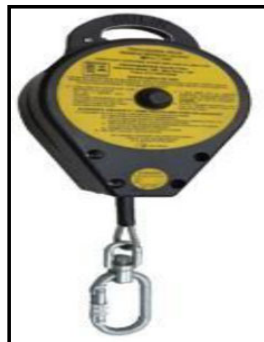
11.0 PROCEDIMENTO DE UTILIZAÇÃO DO TRAVA-QUEDAS RETRÁTIL

Antes de conectar o trava-queda ao cinturão, faça o teste inicial de bom funcionamento da mola retrátil e das travas: só use o aparelho após constatar:

- Imediato travamento do cabo após ser puxado com força para fora.
- Retorno integral do cabo retrátil após deixar de ser puxado.
- Checar pino de segurança para constatar se o equipamento está em estado de utilização.

Após o uso nunca deixar o cabo recolher com velocidade (Tomar o mesmo cuidado que se exige para as trenas de medição). Para efetuar o recolhimento do cabo de aço faça a substituição do cinturão por uma fraca corda. A corda possibilitará fácil recuperação do cabo de aço no próximo uso e rompe – se facilmente se for puxada acidentalmente por um caminhão sem causar danos ao trava queda à instalação.
