INSPEÇÃO E ENSAIOS NR-35 EM LINHA DE VIDA

RUMO - SUMARÉ/SP

EL 07

**RELATÓRIO DE INSPEÇÃO
NR-35**

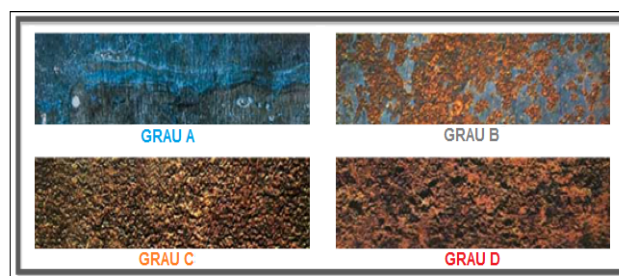
7.0 TABELA DE GRAU DE CORROSÃO

- **Grau A** – Superfície de aço com a carepa de laminação praticamente intacta em toda a superfície e sem corrosão. Representa a superfície de aço recentemente laminada, (*limpeza periódica*).
- **Grau B** – Superfície de aço com princípio de corrosão, quando a carepa de laminação começa a desprender-se, (*tratamento e pintura*).
- **Grau C** – Superfície de aço onde a carepa de laminação foi eliminada pela corrosão ou poderá ser removida por raspagem ou jateamento, desde que não tenha formado ainda cavidades muito visíveis (pites) em grande escala, (*aprovada com ressalvas*).
- **Grau D** – Superfície de aço onde a carepa de laminação foi eliminada pela corrosão com formação de cavidades visíveis em grande escala, (*situação reprovada*).
