RUMO - SUMARÉ/SP	
RELATÓRIO DE INSPEÇÃO NR-35		Relatório 5978	Página 1
		Obra 2477	Revisão 0

INSPEÇÃO E ENSAIOS NR-35 EM LINHA DE VIDA

RUMO - SUMARÉ/SP

SILO 01

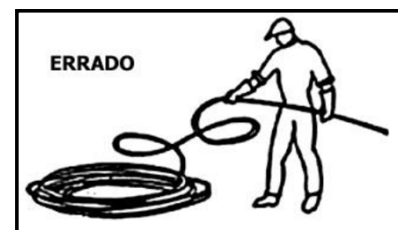
Figura 2

- **Manuseio do cabo de aço:** o cabo de aço deve ser enrolado e desenrolado corretamente (Figura 2), a fim de não ser estragado facilmente por deformações permanentes e formação de nós fechados (Figura 1). Se o cabo for manuseado de forma errada (Figura 3), ou seja, enrolado ou desenrolado sem girar o rolo ou o carretel, o cabo ficará torcido e formará laço. Com o laço fechado (Figura 1, posição 2), o cabo já estará estragado e precisará ser substituído ou cortado no local.
