<b>RUMO - SUMARÉ/SP</b>	
<b>RELATÓRIO DE INSPEÇÃO NR-35</b>		Relatório 5973	Página 1
		Obra 2477	Revisão 0

# INSPEÇÃO E ENSAIOS NR-35 EM LINHA DE VIDA

## RUMO - SUMARÉ/SP

### SILO 02

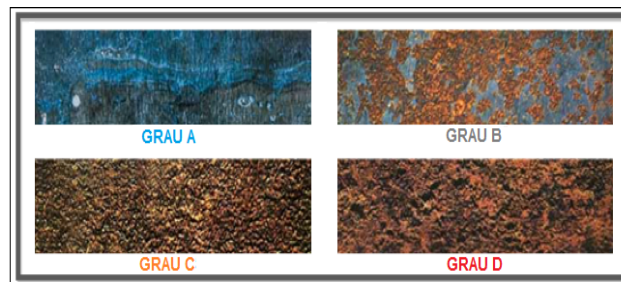
## 7.0 TABELA DE GRAU DE CORROSÃO

- **Grau A** – Superfície de aço com a carepa de laminação praticamente intacta em toda a superfície e sem corrosão. Representa a superfície de aço recentemente laminada, (limpeza periódica).
- **Grau B** – Superfície de aço com princípio de corrosão, quando a carepa de laminação começa a desprender-se, (tratamento e pintura).
- **Grau C** – Superfície de aço onde a carepa de laminação foi eliminada pela corrosão ou poderá ser removida por raspagem ou jateamento, desde que não tenha formado ainda cavidades muito visíveis (pites) em grande escala, (aprovada com ressalvas).
- **Grau D** – Superfície de aço onde a carepa de laminação foi eliminada pela corrosão com formação de cavidades visíveis em grande escala, (situação reprovada).

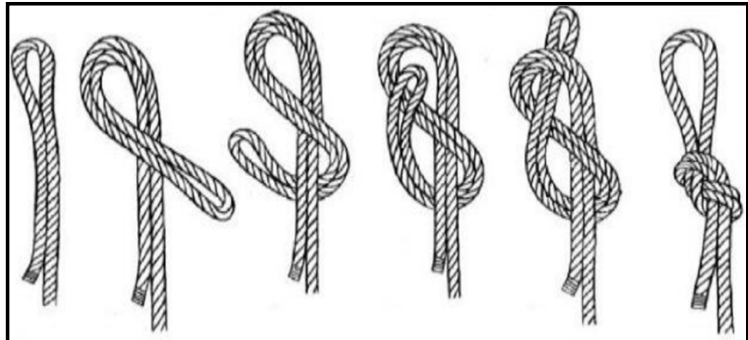
- **Nó oito:** Para confecção de um seguro olhal de corda, costuma-se utilizar o nó oito conforme a figura:
