<b>RUMO - SUMARÉ/SP</b>	
<b>RELATÓRIO DE INSPEÇÃO NR-35</b>		Relatório 5977	Página 1
		Obra 2477	Revisão 0

# INSPEÇÃO E ENSAIOS NR-35 EM LINHA DE VIDA

## RUMO - SUMARÉ/SP

### SILO 03

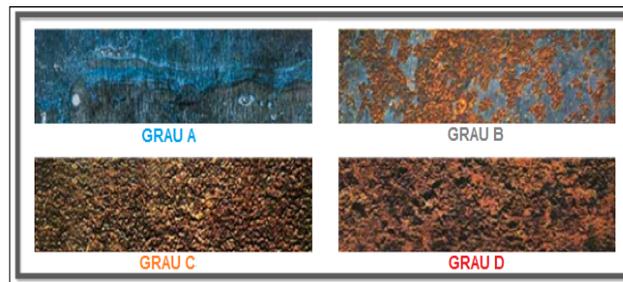
## 7.0 TABELA DE GRAU DE CORROSÃO

- **Grau A** – Superfície de aço com a carepa de laminação praticamente intacta em toda a superfície e sem corrosão. Representa a superfície de aço recentemente laminada, (**limpeza periódica**).
- **Grau B** – Superfície de aço com princípio de corrosão, quando a carepa de laminação começa a desprender-se, (**tratamento e pintura**).
- **Grau C** – Superfície de aço onde a carepa de laminação foi eliminada pela corrosão ou poderá ser removida por raspagem ou jateamento, desde que não tenha formado ainda cavidades muito visíveis (pites) em grande escala, (**aprovada com ressalvas**).
- **Grau D** – Superfície de aço onde a carepa de laminação foi eliminada pela corrosão com formação de cavidades visíveis em grande escala, (**situação reprovada**).

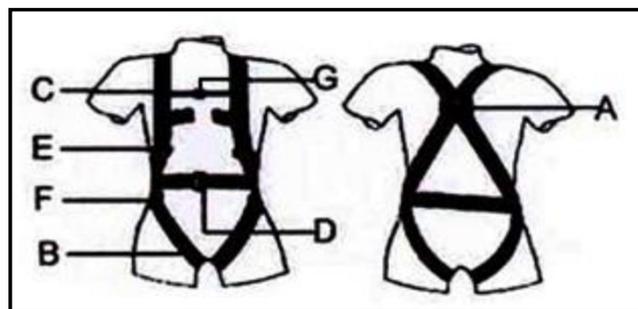
Pegue o cinturão pela argola dorsal (A). Passe os pés nos porta-coxas (B) já afivelados. Coloque os suspensórios (C), um a um pelos braços. Ajuste e trave a fivela da cintura (D). Ajuste e trave as fivelas dos suspensórios (E). Ajuste e trave as fivelas dos porta-coxas (F). Ajuste e trave a fivela secundária frontal (G).

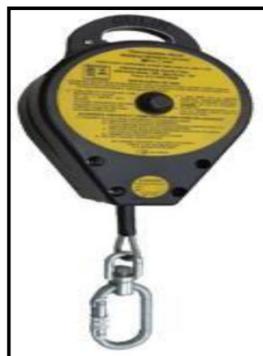
## 11.0 PROCEDIMENTO DE UTILIZAÇÃO DO TRAVA-QUEDAS RETRÁTIL

Antes de conectar o trava-queda ao cinturão, faça o teste inicial de bom funcionamento da mola retrátil e das travas: só use o aparelho após constatar:

- Imediato travamento do cabo após ser puxado com força para fora.
- Retorno integral do cabo retrátil após deixar de ser puxado.
- Checar pino de segurança para constatar se o equipamento está em estado de utilização.

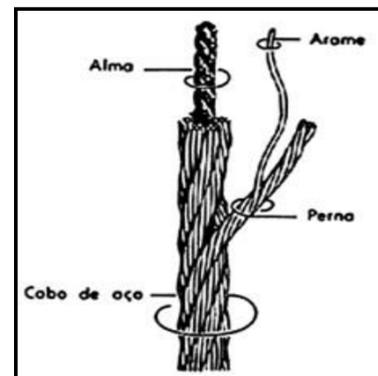
#### A) CABO DE AÇO:

**USO:** Os cabos de aço utilizados nas cadeiras suspensas, guinchos e trava-quadras, são de construção 6x19, galvanizados ou inox. São 6 pernas com 19 arames cada, torcidas em torno de uma alma de aço.

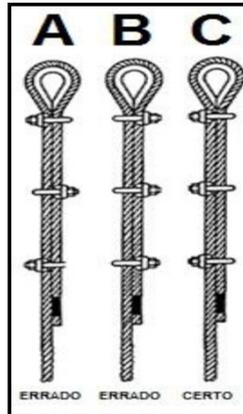
Os grampos devem ser montados de maneira correta e reapertados após o início de uso do cabo de aço.

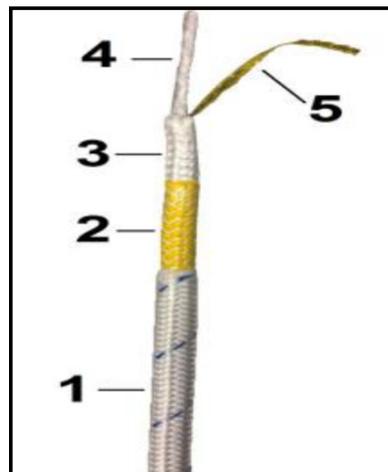
**USO:** As cordas de fibra sintética utilizadas para sustentação da Cadeira Suspensa ou cabo-guia do trava-queda deslizante devem ter diâmetro nominal de 12mm, carga de ruptura de, no mínimo, 20 kN, obedecer às especificações do item NR 18.16.5 – Anexo I do MTE, sendo constituída de trançado triplo com alma central conforme detalha a imagem abaixo

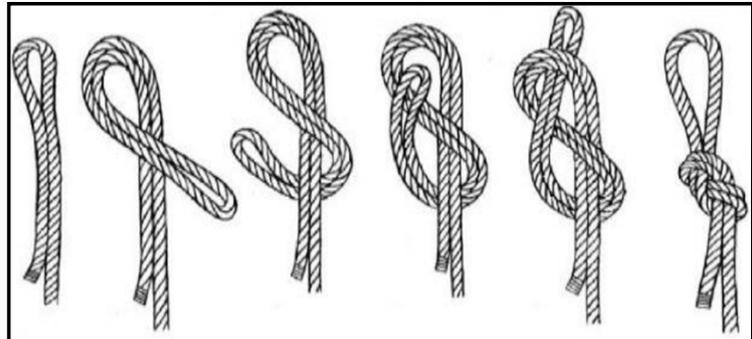
- **Nó oito:** Para confecção de um seguro olhal de corda, costuma-se utilizar o nó oito conforme a figura:
