<b>RUMO - SUMARÉ/SP</b>	
<b>RELATÓRIO DE INSPEÇÃO NR-35</b>		Relatório 5974	Página 1
		Obra 2477	Revisão 0

# INSPEÇÃO E ENSAIOS NR-35 EM LINHA DE VIDA

## RUMO - SUMARÉ/SP

### SILO 04

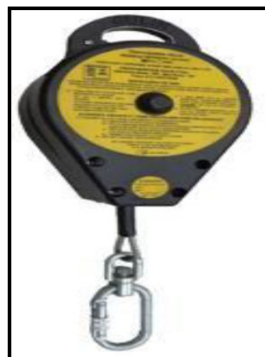
## 11.0 PROCEDIMENTO DE UTILIZAÇÃO DO TRAVA-QUEDAS RETRÁTIL

Antes de conectar o trava-queda ao cinturão, faça o teste inicial de bom funcionamento da mola retrátil e das travas: só use o aparelho após constatar:

- Imediato travamento do cabo após ser puxado com força para fora.
- Retorno integral do cabo retrátil após deixar de ser puxado.
- Checar pino de segurança para constatar se o equipamento está em estado de utilização.

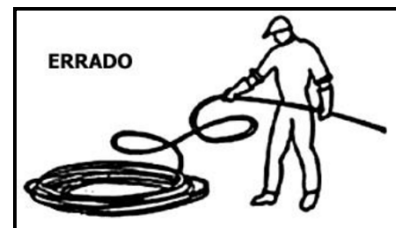
Figura 2

• **Manuseio do cabo de aço:** o cabo de aço deve ser enrolado e desenrolado corretamente (Figura 2), a fim de não ser estragado facilmente por deformações permanentes e formação de nós fechados (Figura 1). Se o cabo for manuseado de forma errada (Figura 3), ou seja, enrolado ou desenrolado sem girar o rolo ou o carretel, o cabo ficará torcido e formará laço. Com o laço fechado (Figura 1, posição 2), o cabo já estará estragado e precisará ser substituído ou cortado no local.
