RUMO - SUMARÉ/SP	
RELATÓRIO DE INSPEÇÃO NR-35		Relatório 5971	Página 1
		Obra 2477	Revisão 0

INSPEÇÃO E ENSAIOS NR-35 EM LINHA DE VIDA

RUMO - SUMARÉ/SP

SILO 05

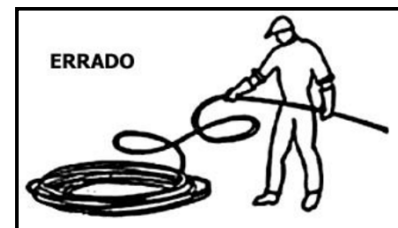
Figura 2

• **Manuseio do cabo de aço:** o cabo de aço deve ser enrolado e desenrolado corretamente (Figura 2), a fim de não ser estragado facilmente por deformações permanentes e formação de nós fechados (Figura 1). Se o cabo for manuseado de forma errada (Figura 3), ou seja, enrolado ou desenrolado sem girar o rolo ou o carretel, o cabo ficará torcido e formará laço. Com o laço fechado (Figura 1, posição 2), o cabo já estará estragado e precisará ser substituído ou cortado no local.
