<b>RUMO - SUMARÉ/SP</b>	
<b>RELATÓRIO DE INSPEÇÃO NR-35</b>		Relatório 5976	Página 1
		Obra 2477	Revisão 0

# INSPEÇÃO E ENSAIOS NR-35 EM LINHA DE VIDA

## RUMO - SUMARÉ/SP

**SILO 09**

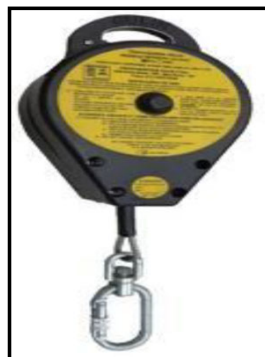
## 11.0 PROCEDIMENTO DE UTILIZAÇÃO DO TRAVA-QUEDAS RETRÁTIL

Antes de conectar o trava-queda ao cinturão, faça o teste inicial de bom funcionamento da mola retrátil e das travas: só use o aparelho após constatar:

- Imediato travamento do cabo após ser puxado com força para fora.
- Retorno integral do cabo retrátil após deixar de ser puxado.
- Checar pino de segurança para constatar se o equipamento está em estado de utilização.
