RUMO - SUMARÉ/SP	
RELATÓRIO DE INSPEÇÃO NR-35		Relatório 5970	Página 1
		Obra 2477	Revisão 0

INSPEÇÃO E ENSAIOS NR-35 EM LINHA DE VIDA

RUMO - SUMARÉ/SP

SILO 10

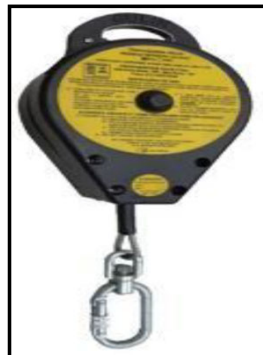
11.0 PROCEDIMENTO DE UTILIZAÇÃO DO TRAVA-QUEDAS RETRÁTIL

Antes de conectar o trava-queda ao cinturão, faça o teste inicial de bom funcionamento da mola retrátil e das travas: só use o aparelho após constatar:

- Imediato travamento do cabo após ser puxado com força para fora.
- Retorno integral do cabo retrátil após deixar de ser puxado.
- Checar pino de segurança para constatar se o equipamento está em estado de utilização.

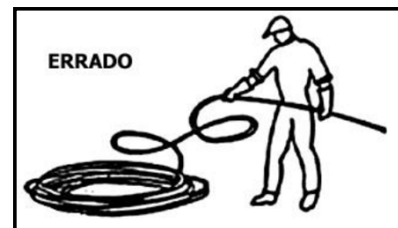
Figura 2

• **Manuseio do cabo de aço:** o cabo de aço deve ser enrolado e desenrolado corretamente (Figura 2), a fim de não ser estragado facilmente por deformações permanentes e formação de nós fechados (Figura 1). Se o cabo for manuseado de forma errada (Figura 3), ou seja, enrolado ou desenrolado sem girar o rolo ou o carretel, o cabo ficará torcido e formará laço. Com o laço fechado (Figura 1, posição 2), o cabo já estará estragado e precisará ser substituído ou cortado no local.
