RUMO - SUMARÉ/SP	
RELATÓRIO DE INSPEÇÃO NR-35		Relatório 5966	Página 1
		Obra 2477	Revisão 0

INSPEÇÃO E ENSAIOS NR-35 EM LINHA DE VIDA

RUMO - SUMARÉ/SP

SILO 14

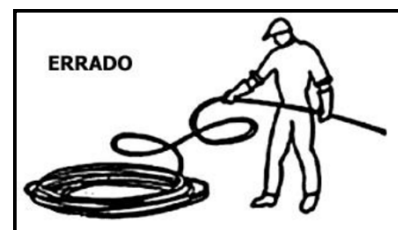
Figura 2

• **Manuseio do cabo de aço:** o cabo de aço deve ser enrolado e desenrolado corretamente (Figura 2), a fim de não ser estragado facilmente por deformações permanentes e formação de nós fechados (Figura 1). Se o cabo for manuseado de forma errada (Figura 3), ou seja, enrolado ou desenrolado sem girar o rolo ou o carretel, o cabo ficará torcido e formará laço. Com o laço fechado (Figura 1, posição 2), o cabo já estará estragado e precisará ser substituído ou cortado no local.
