RUMO - SUMARÉ/SP	
RELATÓRIO DE INSPEÇÃO NR-35		Relatório 5945	Página 1
		Obra 2477	Revisão 0

INSPEÇÃO E ENSAIOS NR-35 EM LINHA DE VIDA

RUMO - SUMARÉ/SP

Túnel EIXO 1

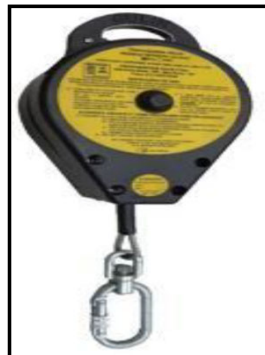
11.0 PROCEDIMENTO DE UTILIZAÇÃO DO TRAVA-QUEDAS RETRÁTIL

Antes de conectar o trava-queda ao cinturão, faça o teste inicial de bom funcionamento da mola retrátil e das travas: só use o aparelho após constatar:

- Imediato travamento do cabo após ser puxado com força para fora.
- Retorno integral do cabo retrátil após deixar de ser puxado.
- Checar pino de segurança para constatar se o equipamento está em estado de utilização.

Após o uso nunca deixar o cabo recolher com velocidade (Tomar o mesmo cuidado que se exige para as trenas de medição). Para efetuar o recolhimento do cabo de aço faça a substituição do cinturão por uma fraca corda. A corda possibilitará fácil recuperação do cabo de aço no próximo uso e rompe – se facilmente se for puxada acidentalmente por um caminhão sem causar danos ao trava queda à instalação.

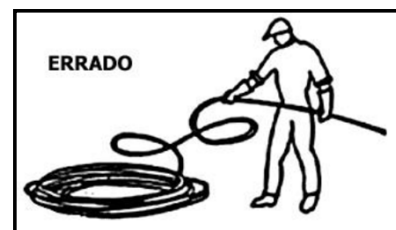
Figura 2

• **Manuseio do cabo de aço:** o cabo de aço deve ser enrolado e desenrolado corretamente (Figura 2), a fim de não ser estragado facilmente por deformações permanentes e formação de nós fechados (Figura 1). Se o cabo for manuseado de forma errada (Figura 3), ou seja, enrolado ou desenrolado sem girar o rolo ou o carretel, o cabo ficará torcido e formará laço. Com o laço fechado (Figura 1, posição 2), o cabo já estará estragado e precisará ser substituído ou cortado no local.

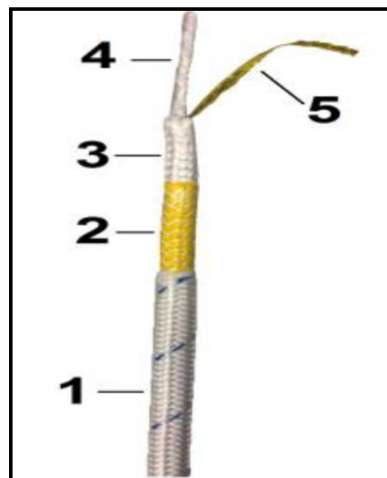
B) CORDA DE SEGURANÇA:

USO: As cordas de fibra sintética utilizadas para sustentação da Cadeira Suspensa ou cabo-guia do trava-queda deslizante devem ter diâmetro nominal de 12mm, carga de ruptura de, no mínimo, 20 kN, obedecer às especificações do item NR 18.16.5 – Anexo I do MTE, sendo constituída de trançado triplo com alma central conforme detalha a imagem abaixo
