<b>Movecta</b>          Do porto até você.</p>	<p><b>MOVECTA - GUARUJÁ / SP</b></p>	
<p><b>RELATÓRIO DE INSPEÇÃO NR-35</b></p>		<p>Relatório 35-0048</p>	<p>Página 1</p>
		<p>Obra 2473</p>	<p>Revisão 0</p>

# INSPEÇÃO E ENSAIOS NR-35 EM LINHA DE VIDA

## MOVECTA - GUARUJÁ/SP

### Armazém Químico 02 - Telhado - Linha de Vida A

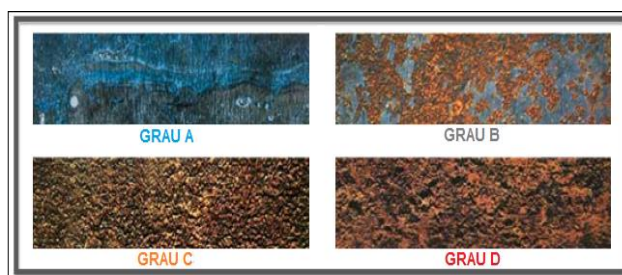
## 6.0 TABELA DE GRAU DE CORROSÃO

- **Grau A** – Superfície de aço com a carepa de laminação praticamente intacta em toda a superfície e sem corrosão. Representa a superfície de aço recentemente laminada, ([limpeza periódica](#)).
- **Grau B** – Superfície de aço com princípio de corrosão, quando a carepa de laminação começa a desprender-se, ([tratamento e pintura](#)).
- **Grau C** – Superfície de aço onde a carepa de laminação foi eliminada pela corrosão ou poderá ser removida por raspagem ou jateamento, desde que não tenha formado ainda cavidades muito visíveis (pites) em grande escala, ([aprovada com ressalvas](#)).
- **Grau D** – Superfície de aço onde a carepa de laminação foi eliminada pela corrosão com formação de cavidades visíveis em grande escala, ([situação reprovada](#)).

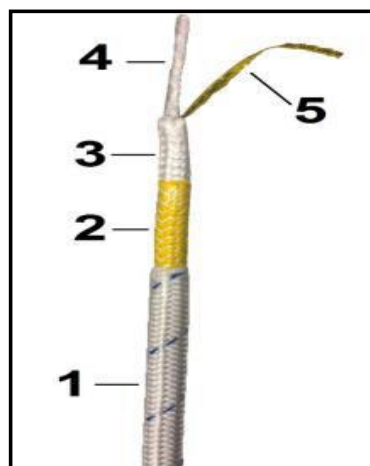
**B) CORDA DE SEGURANÇA:**

**USO:** As cordas de fibra sintética utilizadas para sustentação da Cadeira Suspensa ou cabo-guia do trava-queda deslizante devem ter diâmetro nominal de 12mm, carga de ruptura de, no mínimo, 20 kN, obedecer às especificações do item NR 18.16.5 – Anexo I do MTE, sendo constituída de trançado triplo com alma central conforme detalha a imagem abaixo

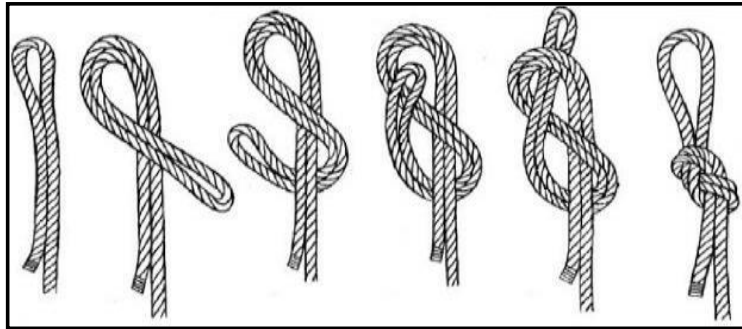
- **Nó oito:** Para confecção de um seguro olhal de corda, costuma-se utilizar o nó oito conforme a figura:
