| <b>RELATÓRIO DE INSPEÇÃO<br/>NR-35</b> | | Relatório 35-0053 | Página 1 |

# INSPEÇÃO E ENSAIOS NR-35 EM LINHA DE VIDA

## MOVECTA - GUARUJÁ/SP

### Armazém Químico 02 - Trilho - Portão 9 - Interno

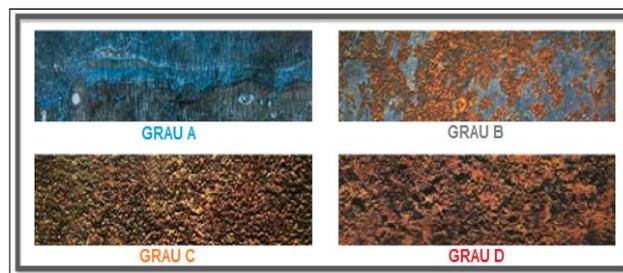
## 6.0 TABELA DE GRAU DE CORROSÃO

- **Grau A** – Superfície de aço com a carepa de laminação praticamente intacta em toda a superfície e sem corrosão. Representa a superfície de aço recentemente laminada, (limpeza periódica).
- **Grau B** – Superfície de aço com princípio de corrosão, quando a carepa de laminação começa a desprender-se, (tratamento e pintura).
- **Grau C** – Superfície de aço onde a carepa de laminação foi eliminada pela corrosão ou poderá ser removida por raspagem ou jateamento, desde que não tenha formado ainda cavidades muito visíveis (pites) em grande escala, (aprovada com ressalvas).
- **Grau D** – Superfície de aço onde a carepa de laminação foi eliminada pela corrosão com formação de cavidades visíveis em grande escala, (situação reprovada).

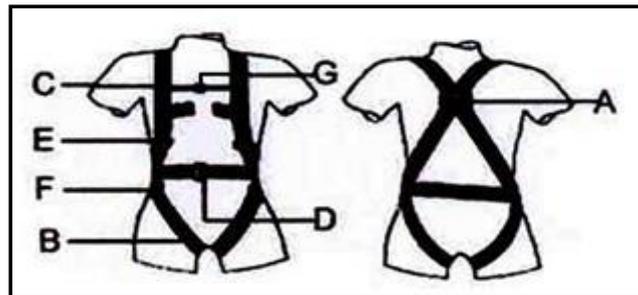
## 9.0 PROCEDIMENTOS DE UTILIZAÇÃO DO CINTO PARAQUEDISTA

Pegue o cinturão pela argola dorsal (A). Passe os pés nos porta-coxas (B) já afivelados. Coloque os suspensórios (C), um a um pelos braços. Ajuste e trave a fivela da cintura (D). Ajuste e trave as fivelas dos suspensórios (E). Ajuste e trave as fivelas dos porta-coxas (F). Ajuste e trave a fivela secundária frontal (G).

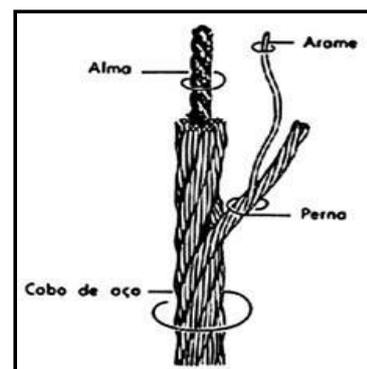
#### A) CABO DE AÇO:

**USO:** Os cabos de aço utilizados nas cadeiras suspensas, guinchos e trava-quedas, são de construção 6x19, galvanizados ou inox. São 6 pernas com 19 arames cada, torcidas em torno de uma alma de aço.

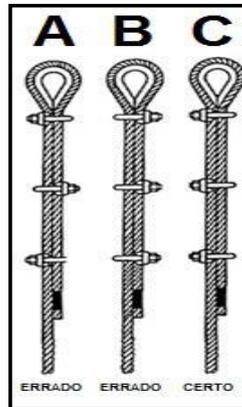
Os grampos devem ser montados de maneira correta e reapertados após o início de uso do cabo de aço.

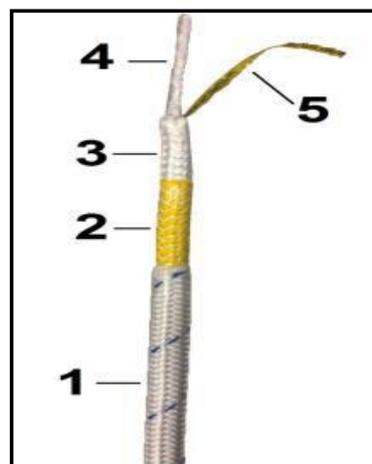
**B) CORDA DE SEGURANÇA:**

**USO:** As cordas de fibra sintética utilizadas para sustentação da Cadeira Suspensa ou cabo-guia do trava-queda deslizante devem ter diâmetro nominal de 12mm, carga de ruptura de, no mínimo, 20 kN, obedecer às especificações do item NR 18.16.5 – Anexo I do MTE, sendo constituída de trançado triplo com alma central conforme detalha a imagem abaixo

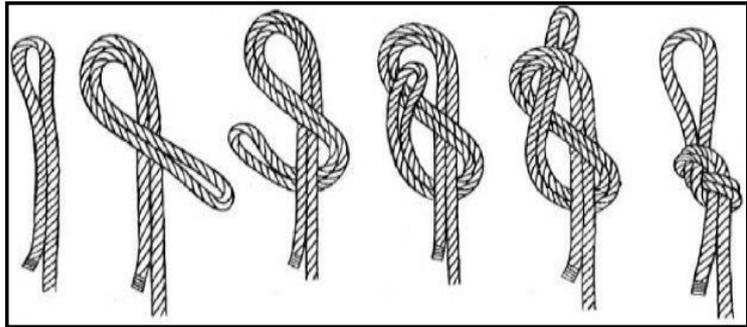
- **Nó oito:** Para confecção de um seguro olhal de corda, costuma-se utilizar o nó oito conforme a figura:
