Movecta Do porto até você.</p>	<p>MOVECTA - GUARUJÁ / SP</p>	
<p>RELATÓRIO DE INSPEÇÃO NR-35</p>		<p>Relatório 35-0057</p>	<p>Página 1</p>
		<p>Obra 2473</p>	<p>Revisão 0</p>

INSPEÇÃO E ENSAIOS NR-35 EM LINHA DE VIDA

MOVECTA - GUARUJÁ/SP

Armazén Frigorífico Telhado - Linha de Vida B

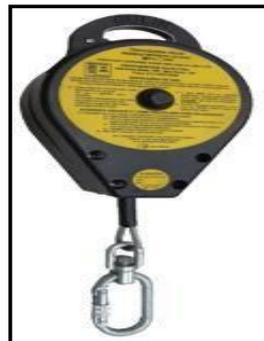
10.0 PROCEDIMENTO DE UTILIZAÇÃO DO TRAVA-QUEDAS RETRÁTIL

Antes de conectar o trava-queda ao cinturão, faça o teste inicial de bom funcionamento da mola retrátil e das travas: só use o aparelho após constatar:

- Imediato travamento do cabo após ser puxado com força para fora.
- Retorno integral do cabo retrátil após deixar de ser puxado.
- Checar pino de segurança para constatar se o equipamento está em estado de utilização.

O Cabo retrátil deve ser conectado a argola dorsal (costas) do cinturão paraquedista e durante o uso é necessário que fique esticado pela ação da mola interna retrátil.
