MOVECTA - GUARUJÁ / SP	
RELATÓRIO DE INSPEÇÃO NR-35		Relatório 35-0058	Página 1
		Obra 2473	Revisão 0

INSPEÇÃO E ENSAIOS NR-35 EM LINHA DE VIDA

Armazém Frigorífico Telhado - Linha de Vida C

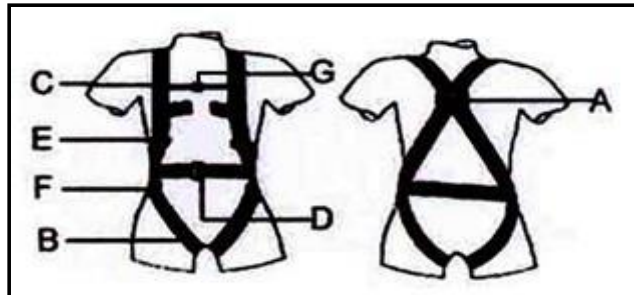
9.0 PROCEDIMENTOS DE UTILIZAÇÃO DO CINTO PARAQUEDISTA

Pegue o cinturão pela argola dorsal (A). Passe os pés nos porta-coxas (B) já afivelados. Coloque os suspensórios (C), um a um pelos braços. Ajuste e trave a fivela da cintura (D). Ajuste e trave as fivelas dos suspensórios (E). Ajuste e trave as fivelas dos porta-coxas (F). Ajuste e trave a fivela secundária frontal (G).

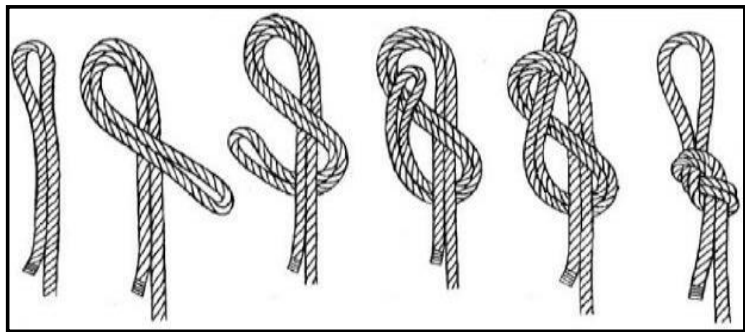
- **Nó oito:** Para confecção de um seguro olhal de corda, costuma-se utilizar o nó oito conforme a figura:
