| RELATÓRIO DE INSPEÇÃO NR-35 | | Relatório 35-0088 | Página 1 |

INSPEÇÃO DE INTEGRIDADE CONFORME NORMA REGULAMENTADORA NR - 35

LOUIS DREYFUS COMPANY - SANTOS/SP

TELHADO DA BAÍA FCOJ

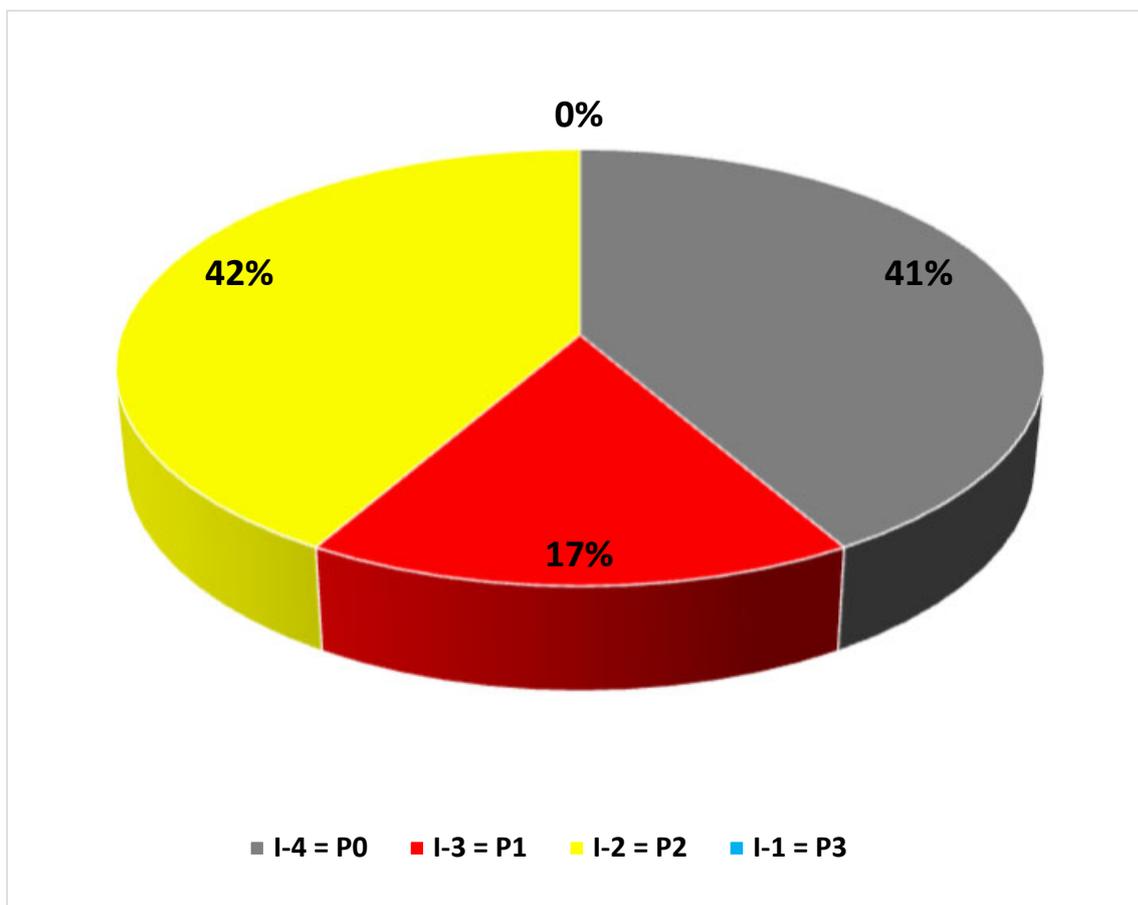
5.0 GRÁFICO DE PRIORIDADES

| PRIORIDADES | TOTAL | PORCENTAGEM |
| P0 - Crítica | 5 | 41% |

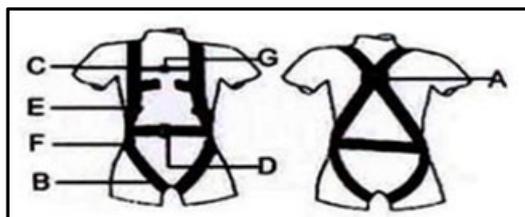
9.0 PROCEDIMENTOS DE UTILIZAÇÃO DO CINTO PARAQUEDISTA

Pegue o cinturão pela argola dorsal (A). Passe os pés nos porta-coxas (B) já afivelados. Coloque os suspensórios (C), um a um pelos braços. Ajuste e trave a fivela da cintura (D). Ajuste e trave as fivelas dos suspensórios (E). Ajuste e trave as fivelas dos porta-coxas (F). Ajuste e trave a fivela secundária frontal (G).

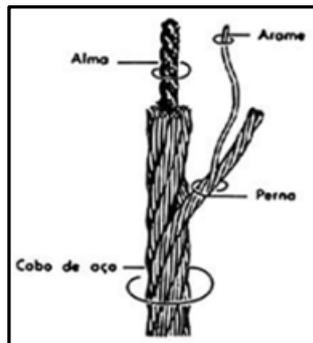
A) CABO DE AÇO:

USO: Os cabos de aço utilizados nas cadeiras suspensas, guinchos e trava-quedas, são de construção 6x19, galvanizados ou inox. São 6 pernas com 19 arames cada, torcidas em torno de uma alma de aço.

• **Medição do diâmetro:** o diâmetro do cabo de aço é aquele da sua circunferência máxima.
