LOUIS DREYFUS COMPANY	
RELATÓRIO DE INSPEÇÃO NR-35		Relatório 35-0060	Página 1
		Obra 2479	Revisão 0

INSPEÇÃO DE INTEGRIDADE CONFORME NORMA REGULAMENTADORA NR - 35

LOUIS DREYFUS COMPANY - SANTOS/SP

BAIA DE DESCARGA INTERNO FCOJ - LADO MAR

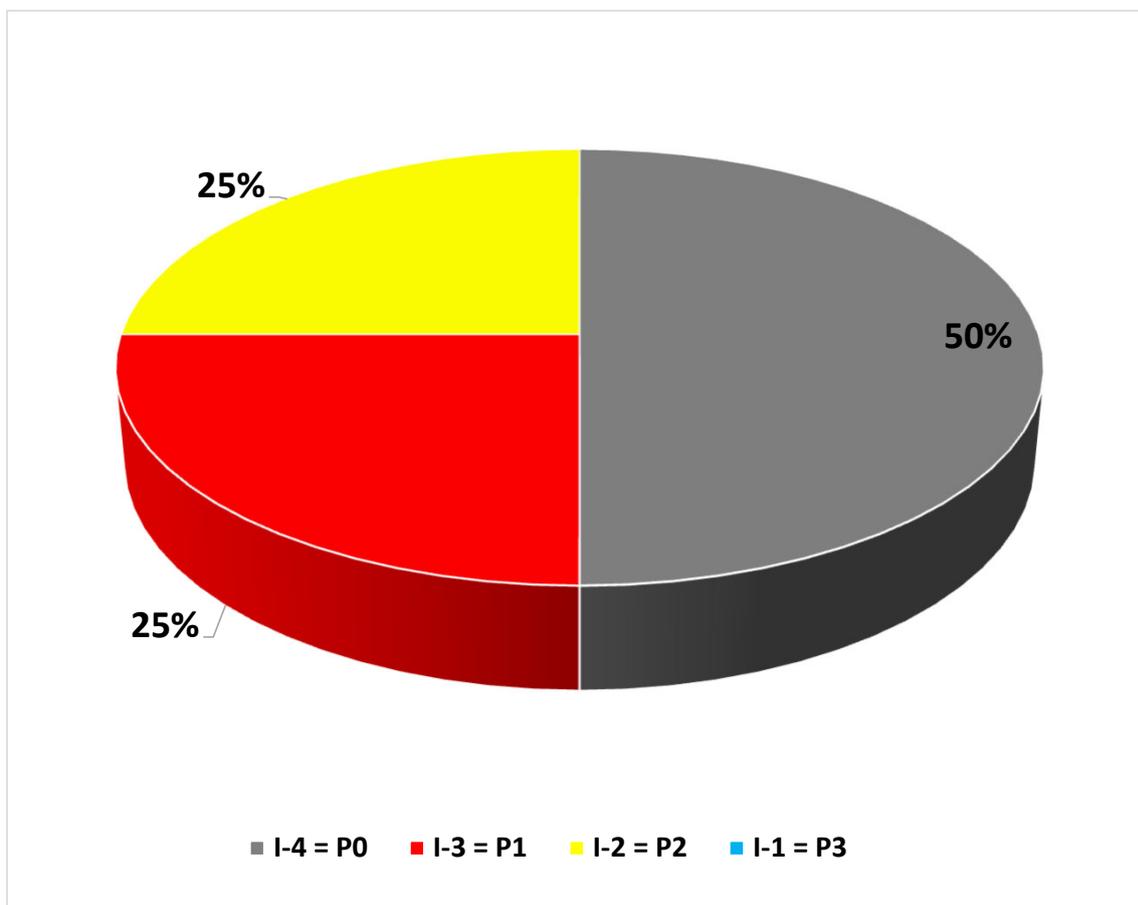
5.0 GRÁFICO DE PRIORIDADES

PRIORIDADES	TOTAL	PORCENTAGEM
P0 - Crítica	4	50%
P1 - Alta	2	25%
P2 - Média	2	25%
P3 - Baixa	0	0%

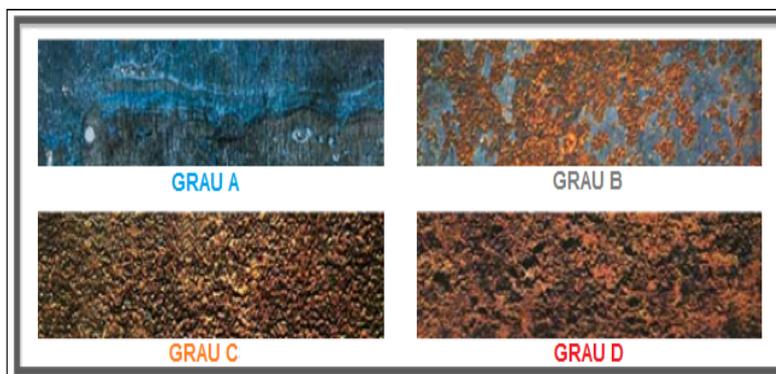
6.0 TABELA DE GRAU DE CORROSÃO

- **Grau A** – Superfície de aço com a carepa de laminação praticamente intacta em toda a superfície e sem corrosão. Representa a superfície de aço recentemente laminada, (*limpeza periódica*).
- **Grau B** – Superfície de aço com princípio de corrosão, quando a carepa de laminação começa a desprender-se, (*tratamento e pintura*).
- **Grau C** – Superfície de aço onde a carepa de laminação foi eliminada pela corrosão ou poderá ser removida por raspagem ou jateamento, desde que não tenha formado ainda cavidades muito visíveis (pites) em grande escala, (*aprovada com ressalvas*).
- **Grau D** – Superfície de aço onde a carepa de laminação foi eliminada pela corrosão com formação de cavidades visíveis em grande escala, (*situação reprovada*).

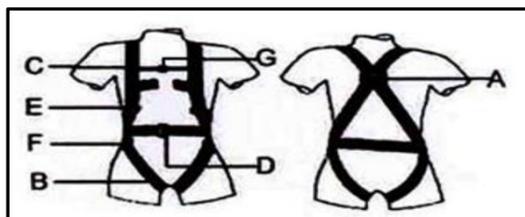
9.0 PROCEDIMENTOS DE UTILIZAÇÃO DO CINTO PARAQUEDISTA

Pegue o cinturão pela argola dorsal (A). Passe os pés nos porta-coxas (B) já afivelados. Coloque os suspensórios (C), um a um pelos braços. Ajuste e trave a fivela da cintura (D). Ajuste e trave as fivelas dos suspensórios (E). Ajuste e trave as fivelas dos porta-coxas (F). Ajuste e trave a fivela secundária frontal (G).

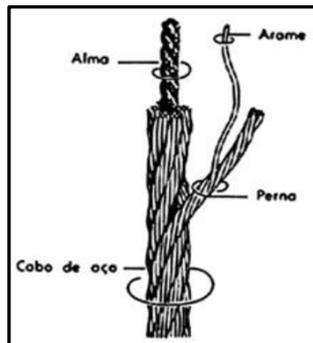
A) CABO DE AÇO:

USO: Os cabos de aço utilizados nas cadeiras suspensas, guinchos e trava-quedas, são de construção 6x19, galvanizados ou inox. São 6 pernas com 19 arames cada, torcidas em torno de uma alma de aço.

• **Medição do diâmetro:** o diâmetro do cabo de aço é aquele da sua circunferência máxima.
