LOUIS DREYFUS COMPANY	
RELATÓRIO DE INSPEÇÃO NR-35		Relatório 35-0061	Página 1
		Obra 2479	Revisão 0

INSPEÇÃO DE INTEGRIDADE CONFORME NORMA REGULAMENTADORA NR - 35

LOUIS DREYFUS COMPANY - SANTOS/SP

BAIA DE DESCARGA INTERNO FCOJ - LADO TERRA

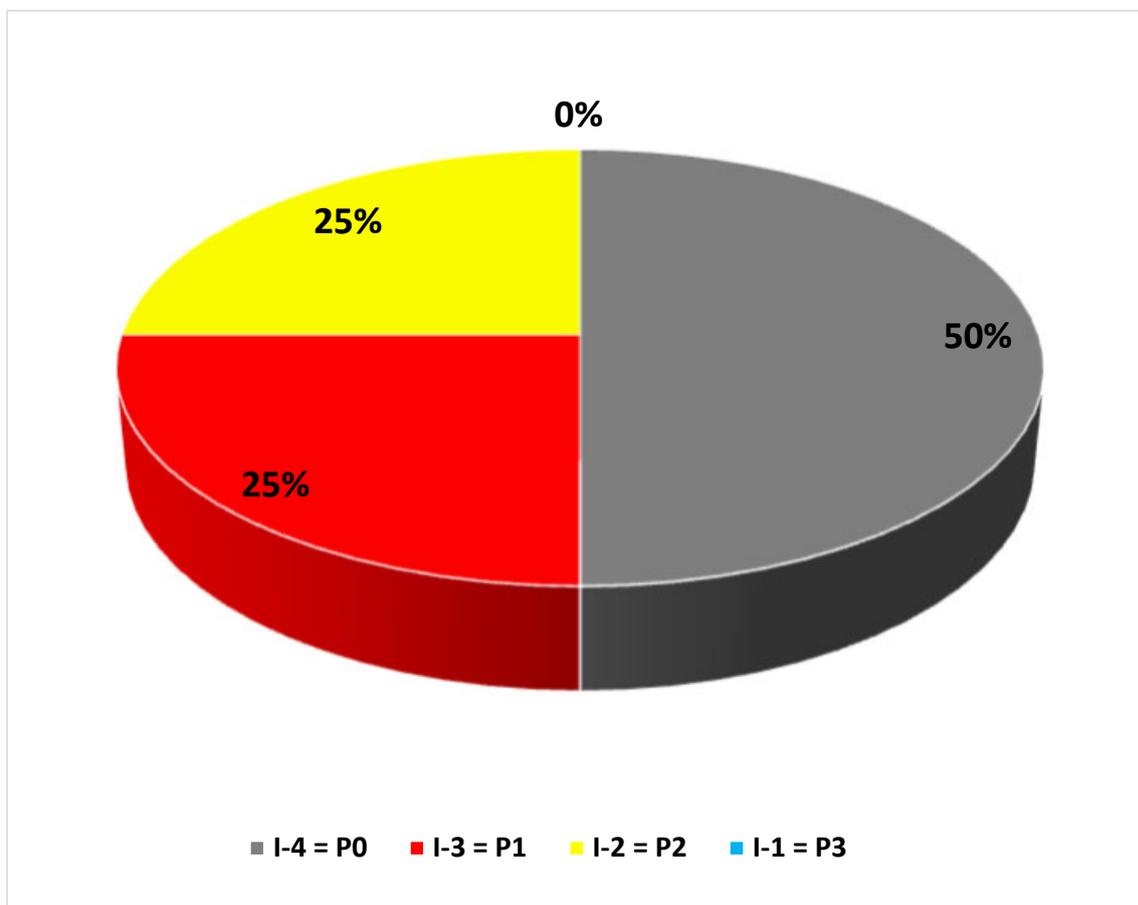
5.0 GRÁFICO DE PRIORIDADES

PRIORIDADES	TOTAL	PORCENTAGEM
P0 - Crítica	4	50%
P1 - Alta	2	25%
P2 - Média	2	25%
P3 - Baixa	0	0%

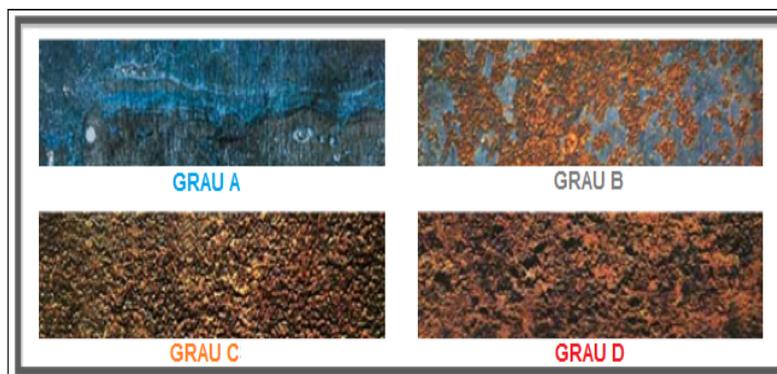
6.0 TABELA DE GRAU DE CORROSÃO

- **Grau A** – Superfície de aço com a carepa de laminação praticamente intacta em toda a superfície e sem corrosão. Representa a superfície de aço recentemente laminada, (*limpeza periódica*).
- **Grau B** – Superfície de aço com princípio de corrosão, quando a carepa de laminação começa a desprender-se, (*tratamento e pintura*).
- **Grau C** – Superfície de aço onde a carepa de laminação foi eliminada pela corrosão ou poderá ser removida por raspagem ou jateamento, desde que não tenha formado ainda cavidades muito visíveis (pites) em grande escala, (*aprovada com ressalvas*).
- **Grau D** – Superfície de aço onde a carepa de laminação foi eliminada pela corrosão com formação de cavidades visíveis em grande escala, (*situação reprovada*).

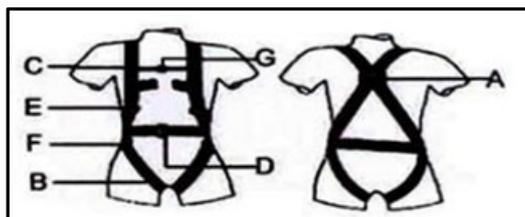
9.0 PROCEDIMENTOS DE UTILIZAÇÃO DO CINTO PARAQUEDISTA

Pegue o cinturão pela argola dorsal (A). Passe os pés nos porta-coxas (B) já afivelados. Coloque os suspensórios (C), um a um pelos braços. Ajuste e trave a fivela da cintura (D). Ajuste e trave as fivelas dos suspensórios (E). Ajuste e trave as fivelas dos porta-coxas (F). Ajuste e trave a fivela secundária frontal (G).

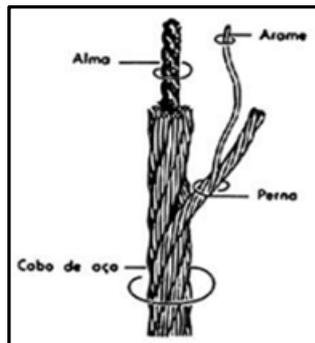
A) CABO DE AÇO:

USO: Os cabos de aço utilizados nas cadeiras suspensas, guinchos e trava-queadas, são de construção 6x19, galvanizados ou inox. São 6 pernas com 19 arames cada, torcidas em torno de uma alma de aço.

• **Medição do diâmetro:** o diâmetro do cabo de aço é aquele da sua circunferência máxima.
