RELATÓRIO DE INSPEÇÃO
NR-35

INSPEÇÃO DE INTEGRIDADE CONFORME NORMA REGULAMENTADORA NR - 35

LOUIS DREYFUS COMPANY - SANTOS/SP

BAIA DE DESCARGA INTERNO NFC - LADO MAR

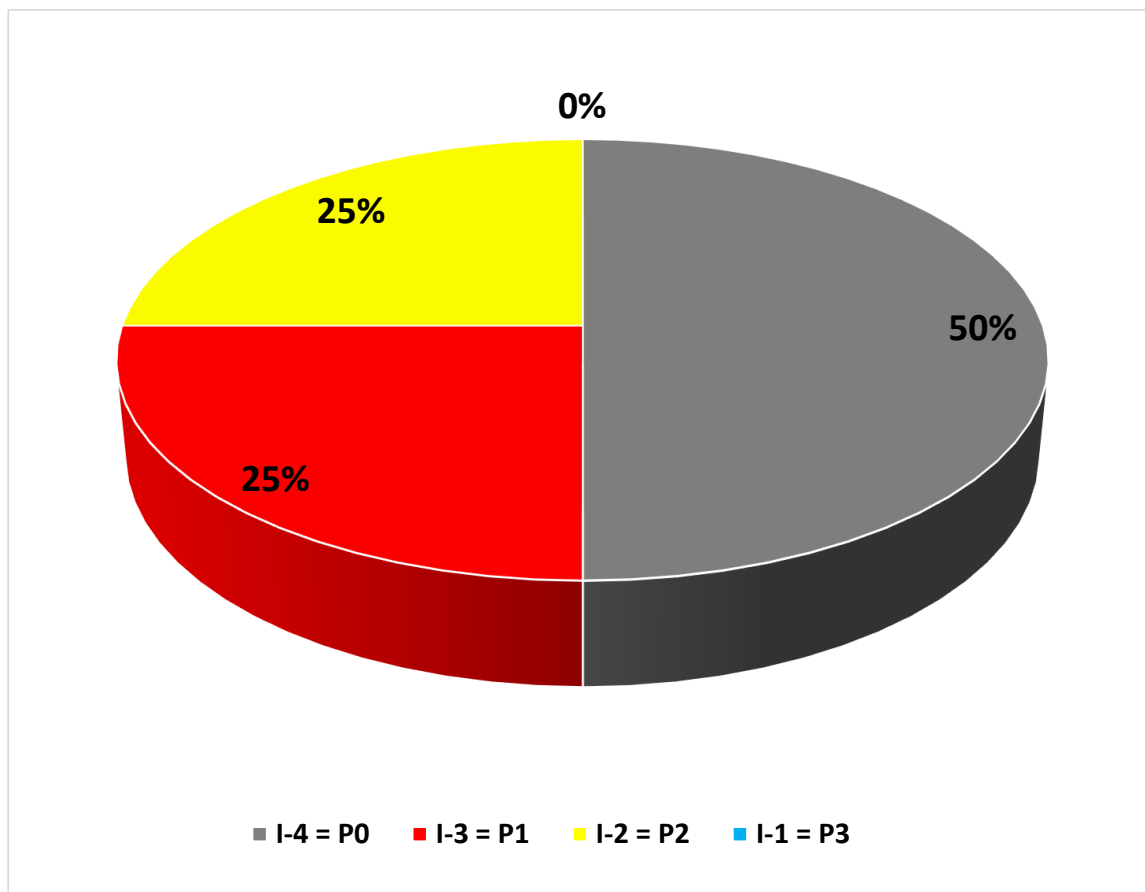
5.0 GRÁFICO DE PRIORIDADES

PRIORIDADES	TOTAL	PORCENTAGEM
P0 - Crítica	4	50%
P1 - Alta	2	25%
P2 - Média	2	25%
P3 - Baixa	0	0%
