INSPEÇÃO DE INTEGRIDADE CONFORME NORMA REGULAMENTADORA NR - 35

TANQUE RS2

RELATÓRIO DE INSPEÇÃO
NR-35

Relatório	35-0087	Página	2
Obra	2479	Revisão	0

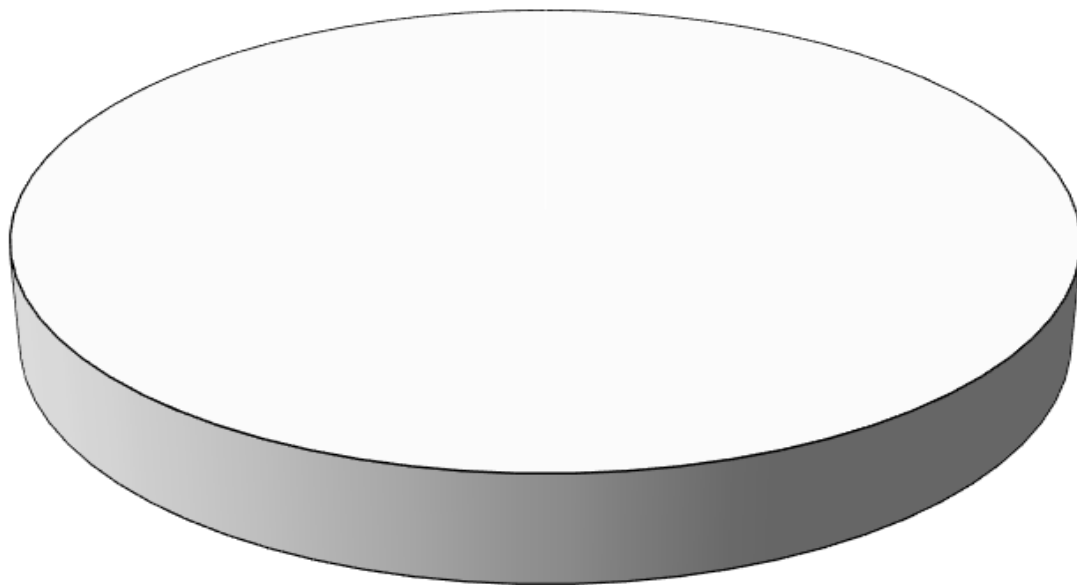
5.0 GRÁFICO DE PRIORIDADES

PRIORIDADES	TOTAL	PORCENTAGEM
P0 - Crítica	0	0%
P1 - Alta	0	0%
P2 - Média	0	0%
P3 - Baixa	0	0%

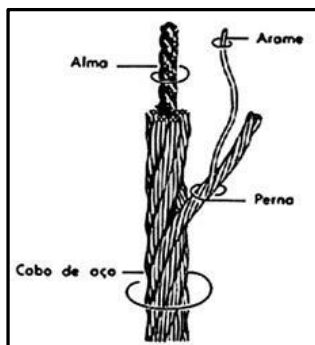
A) CABO DE AÇO:

USO: Os cabos de aço utilizados nas cadeiras suspensas, guinchos e trava-quadras, são de construção 6x19, galvanizados ou inox. São 6 pernas com 19 arames cada, torcidas em torno de uma alma de aço.

- **Medição do diâmetro:** o diâmetro do cabo de aço é aquele da sua circunferência máxima.
