INSPEÇÃO DE INTEGRIDADE CONFORME NORMA REGULAMENTADORA NR - 35

LOUIS DREYFUS COMPANY - SANTOS/SP

DUTO TRANSFERÊNCIA (Sucoduto)

LOUIS DREYFUS COMPANY	
RELATÓRIO DE INSPEÇÃO NR-35		Relatório 35-0073	Página 3
		Obra 2479	Revisão 0

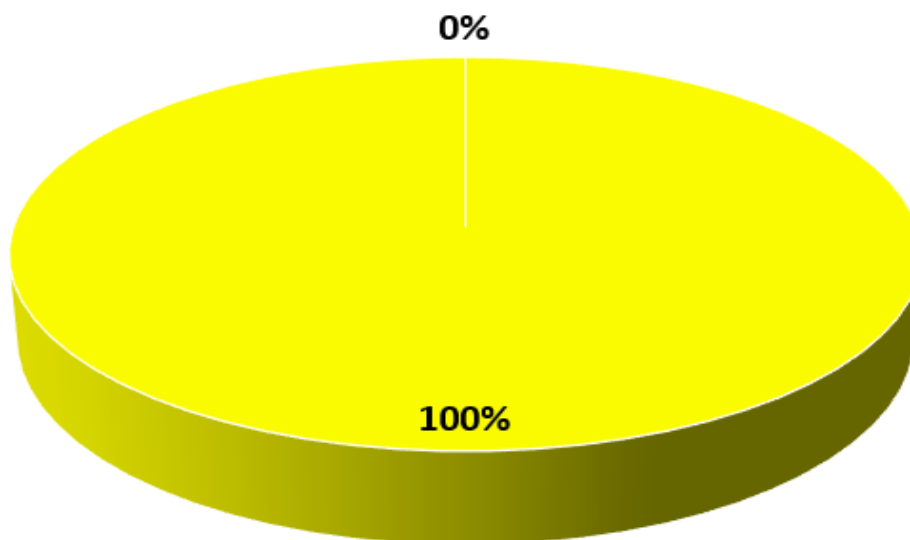
5.0 GRÁFICO DE PRIORIDADES

■ I-4 = P0 ■ I-3 = P1 ■ I-2 = P2 ■ I-1 = P3

PRIORIDADES	TOTAL	PORCENTAGEM
P0 - Crítica	0	0%
P1 - Alta	0	0%
P2 - Média	0	0%
P3 - Baixa	0	0%

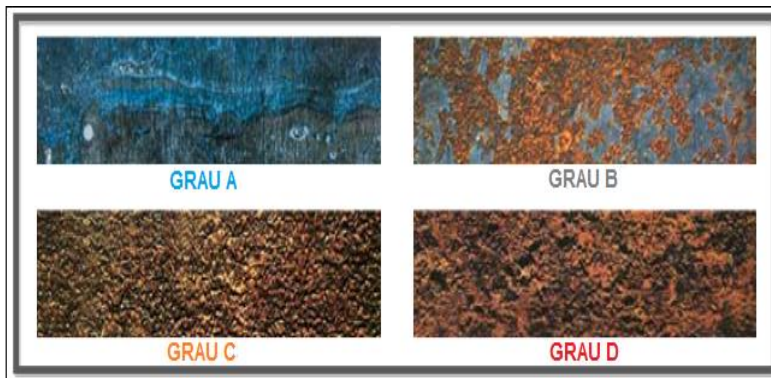
6.0 TABELA DE GRAU DE CORROSÃO

- **Grau A** – Superfície de aço com a carepa de laminação praticamente intacta em toda a superfície e sem corrosão. Representa a superfície de aço recentemente laminada, (limpeza periódica).
- **Grau B** – Superfície de aço com princípio de corrosão, quando a carepa de laminação começa a desprender-se, (tratamento e pintura).
- **Grau C** – Superfície de aço onde a carepa de laminação foi eliminada pela corrosão ou poderá ser removida por raspagem ou jateamento, desde que não tenha formado ainda cavidades muito visíveis (pites) em grande escala, (aprovada com ressalvas).
- **Grau D** – Superfície de aço onde a carepa de laminação foi eliminada pela corrosão com formação de cavidades visíveis em grande escala, (situação reprovada).
