RELATÓRIO DE INSPEÇÃO
NR-35

INSPEÇÃO DE INTEGRIDADE CONFORME NORMA REGULAMENTADORA NR - 35

LOUIS DREYFUS COMPANY - SANTOS/SP

DUTO TRANSFERÊNCIA (Sucoduto)

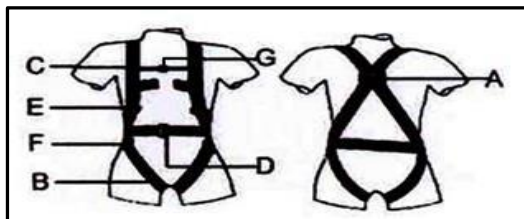
9.0 PROCEDIMENTOS DE UTILIZAÇÃO DO CINTO PARAQUEDISTA

Pegue o cinturão pela argola dorsal (A). Passe os pés nos porta-coxas (B) já afivelados. Coloque os suspensórios (C), um a um pelos braços. Ajuste e trave a fivela da cintura (D). Ajuste e trave as fivelas dos suspensórios (E). Ajuste e trave as fivelas dos porta-coxas (F). Ajuste e trave a fivela secundária frontal (G).
