INSPEÇÃO DE INTEGRIDADE CONFORME NORMA REGULAMENTADORA NR - 35

LOUIS DREYFUS COMPANY - SANTOS/SP

TANQUE 312 INTERMEDIARIO

LOUIS DREYFUS COMPANY	
RELATÓRIO DE INSPEÇÃO NR-35		Relatório 35-0079	Página 3
		Obra 2479	Revisão 0

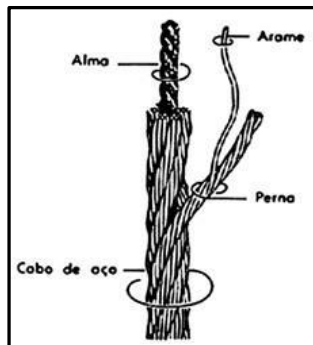
A) CABO DE AÇO:

USO: Os cabos de aço utilizados nas cadeiras suspensas, guinchos e trava-quadras, são de construção 6x19, galvanizados ou inox. São 6 pernas com 19 arames cada, torcidas em torno de uma alma de aço.

- **Medição do diâmetro:** o diâmetro do cabo de aço é aquele da sua circunferência máxima.
