**RELATÓRIO DE INSPEÇÃO
NR-35**

INSPEÇÃO DE INTEGRIDADE CONFORME NORMA REGULAMENTADORA NR - 35

LOUIS DREYFUS COMPANY - SANTOS/SP

TANQUE 312 SUPERIOR

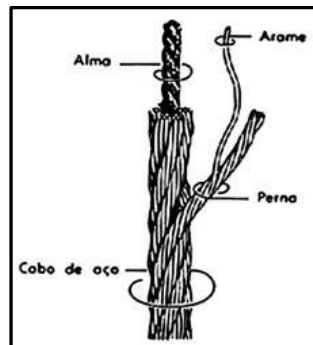
A) CABO DE AÇO:

USO: Os cabos de aço utilizados nas cadeiras suspensas, guinchos e trava-quadras, são de construção 6x19, galvanizados ou inox. São 6 pernas com 19 arames cada, torcidas em torno de uma alma de aço.

- **Medição do diâmetro:** o diâmetro do cabo de aço é aquele da sua circunferência máxima.
