**RELATÓRIO DE INSPEÇÃO
NR-35**

INSPEÇÃO DE INTEGRIDADE CONFORME NORMA REGULAMENTADORA NR - 35

LOUIS DREYFUS COMPANY - SANTOS/SP

CCM CORR CENT MAN LV - A

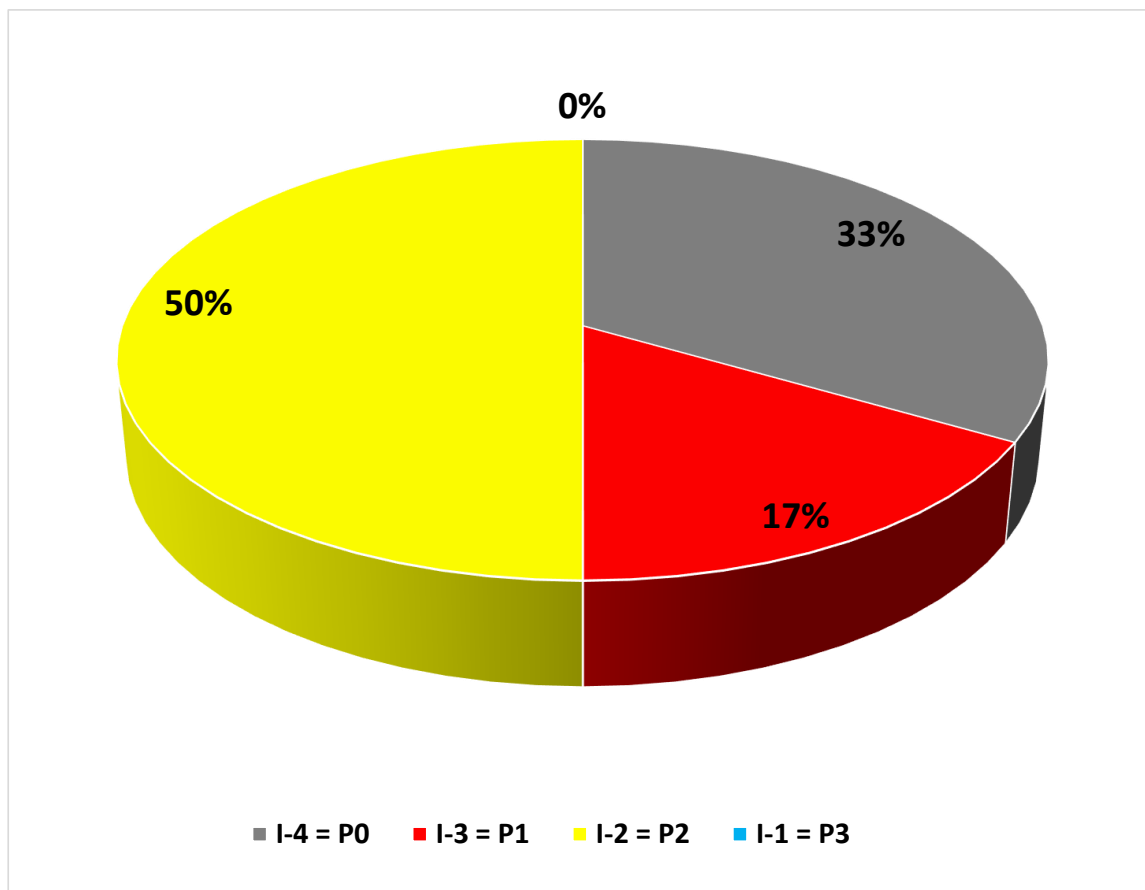
5.0 GRÁFICO DE PRIORIDADES

| PRIORIDADES | TOTAL | PORCENTAGEM |
| P0 - Crítica | 4 | 33% |

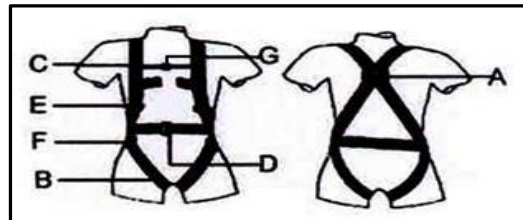
9.0 PROCEDIMENTOS DE UTILIZAÇÃO DO CINTO PARAQUEDISTA

Pegue o cinturão pela argola dorsal (A). Passe os pés nos porta-coxas (B) já afivelados. Coloque os suspensórios (C), um a um pelos braços. Ajuste e trave a fivela da cintura (D). Ajuste e trave as fivelas dos suspensórios (E). Ajuste e trave as fivelas dos porta-coxas (F). Ajuste e trave a fivela secundária frontal (G).

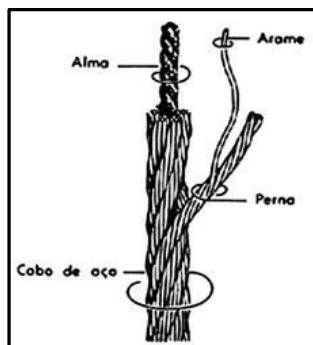
A) CABO DE AÇO:

USO: Os cabos de aço utilizados nas cadeiras suspensas, guinchos e trava-quadras, são de construção 6x19, galvanizados ou inox. São 6 pernas com 19 arames cada, torcidas em torno de uma alma de aço.

- **Medição do diâmetro:** o diâmetro do cabo de aço é aquele da sua circunferência máxima.
